Dalenveien 35

Saltrød

Tilstandsrapport

Befaringsdato: 26.08.2024

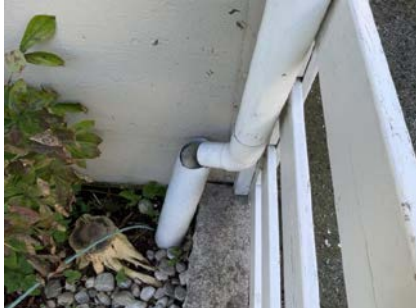
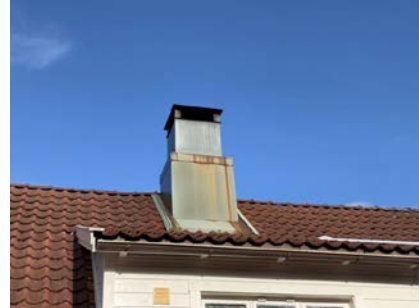
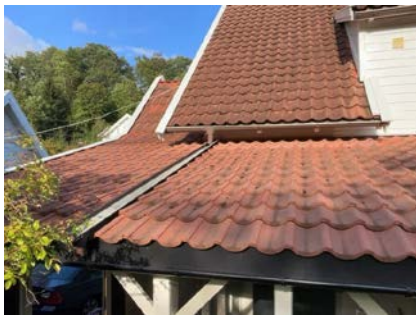
TE 2 Veggkonstruksjon

- Det er avvik:
- Arbeidene er utført ved ufaglært egeninnsats. Utlekking av vegg er avsluttet under takrenne, uten overgangsbeslag. Kledningen er ikke utluftet i øvre del. Vinduene er inntrukket i konstruksjonen og kontrollerte vassheller over vinduene er ikke innfelt i kledningen. Løsningene kan medføre utettheter ved slagregnsbelastning.

Ettermontere overgangsbeslag i overganger hvor slagregn kan medføre fuktinntrengning. Det kan med fordel etablere løsning for utlufting av kledningen i øvre del av veggflatene. For øvrig normalt løpende overflatevedlikehold.

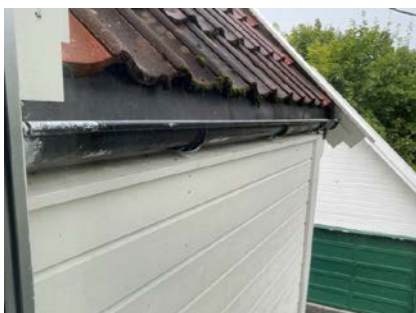
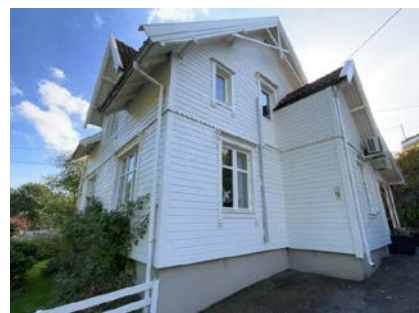
TE 2 Takkonstruksjon/Loft

- Det er begrenset/dårlig ventilering av takkonstruksjonen.
- Det er påvist avvik rundt gjennomføringer i takflaten.
- Det er påvist fuktskjolder/skader i takkonstruksjonen.
- Det er kun etablert utlufting i endevegger. Skråtakene er ikke gjennomluftet. Det er ikke etablert dampspærre mot underliggende etasje. Tildekkede eller etterisolerte takkonstruksjoner fra den aktuelle tidsperioden med begrenset eller manglende utlufting er særlig utsatt for kondens/fuktproblematikk og betegnes som risikokonstruksjoner. Det ble registrert uttørkede fuktmerker i deler av konstruksjonen. Videre ble det registrert noe sig / skjevheter.

Utlufting av skråtak og kotter er av betydning for å unngå kondensfukt. Konstruksjonen må holdes under oppsikt for eventuelle tilstandsendringer. Takkonstruksjonen må rehabiliteres for etablering av tekniske løsningsvalg som har skadeforebyggende effekt. Anbefaler etablering av lufting i skråtak og dampspærre mot innredede rom ved en eventuell oppussing / renovering av rom med tilliggende konstruksjoner.

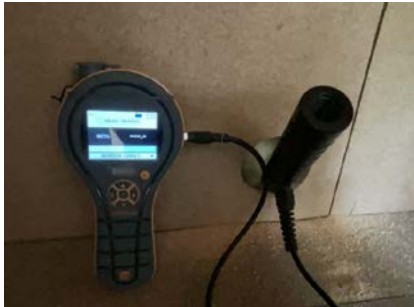
Hulltaking med inspeksjon og fuktmåling er foretatt fra tilstøtende plassbygget skap, mot dusjsonen. Det er ikke avdekket skadelige fuktverdier i hulltakingsområdet, ved måling av trefuktinnhold.

Hulltaking - Fuktmåling - Tørr konstruksjon i hulltakingsområdet.

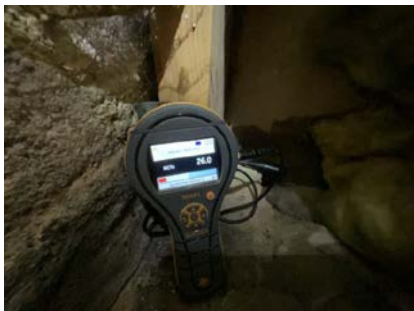
- Det er ikke etablert tilstrekkelig ventilering i vaskerommet. Videre er det påvist fuktskade i innforet trekonstruksjon, mot tilbakefylt yttervegg.

Fuktmåling - Skadelig høyt trefukttinnhold / vektprosent i tilstøtende konstruksjon til vaskerommet.

Våtrommet må renoveres. Kostnadsestimatet fremgår av det foregående avsnittet og må sees i sammenheng med avsnittene: Rom under terreng, drenering og terrengforhold.

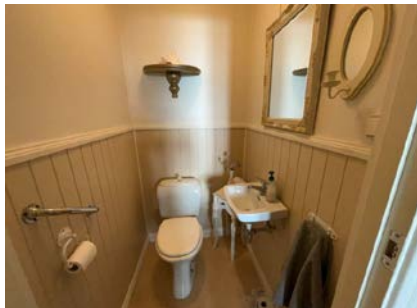
TG 2 Vannledninger

- Mer enn halvparten av forventet brukstid er passert på innvendige vannledninger.
- Vurdering er basert på alder. Tilstandsgrad 2 gis med bakgrunn i at mer enn halvparten av forventet brukstid for skjulte røranlegg er passert. Det er nå ingen symptomer på funksjonsvekkelse, men vær oppmerksom på at dette er en risikokonstruksjon.
- Det ble registrert trykkslag i deler av vannrørene. Deler av røropplegget kan være utsatt for frostrisiko i den kalde årstiden.

- I forbindelse med oppgradering av våtrom vil det være naturlig med utskiftning av rør.
- Det er ikke behov for utbedringstiltak siden anlegget fungerer i dag, men ut ifra alder kan skader plutselig oppstå på eldre anlegg.

Det må påregnes vedlikehold og fornyelser ved oppgraderinger av rom/våtrom med vannledninger. Videre anbefales ettermontering av automatisk lekkasjestopper / waterguard i tilknytning til rom med vanninstallasjoner og som ikke er utført med sluk og vannrette sjikt. Eksempelvis kjøkken, toalettrom, badrom med motfall og plassering for varmtvannsbereder. Utekran må konserveres / stenges og tappes før den kalde årstiden.
