Østerveien 29

LUND

Knudsen Takst

ØSTERVEIEN 29 - 4204/152/1743/0/0/0

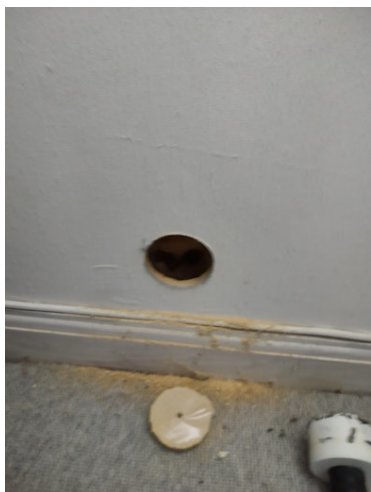
Ved fuktsøk på påforede vegger under terreng ble det ikke indikert forhøyede fuktverdier. Noen tegn på tidligere fuktinnslag på vegger som ikke er kledd inn.

Hulltaking utført på utforet vegg.

Må holdes øye med for framtidig fuktgjennomslag.

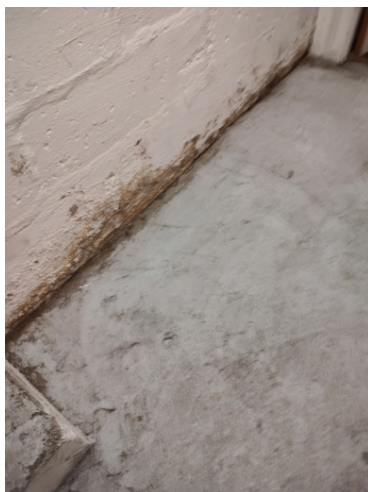
Tegn på fuktgjennomslag.

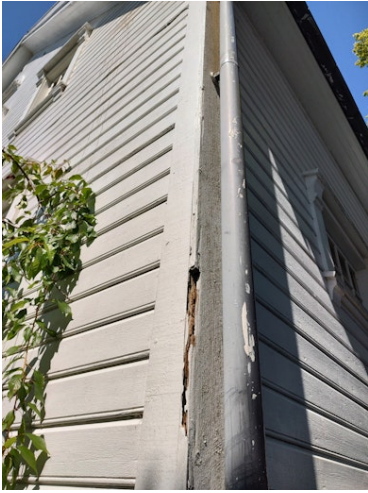
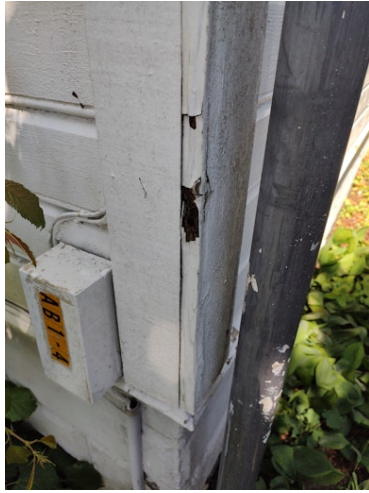
Noe råteskade på hjørnet det nedløpet er løsnet fra takrenne.

Eldre yttervegger kan erfaringsmessig ha skjulte skader, spesielt ved grunnmur og vinduer/dører samt andre overganger.

Utskifting av enkeltbord må påregnes. I den forbindelse anbefales det en kontroll av bakenforliggende konstruksjon for eventuelle følgeskader.

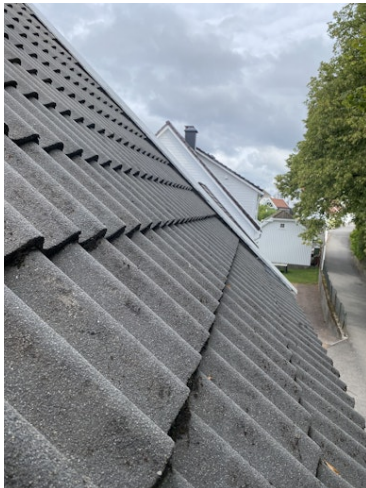
Tg2 satt pga alder og behov for noe vedlikehold.

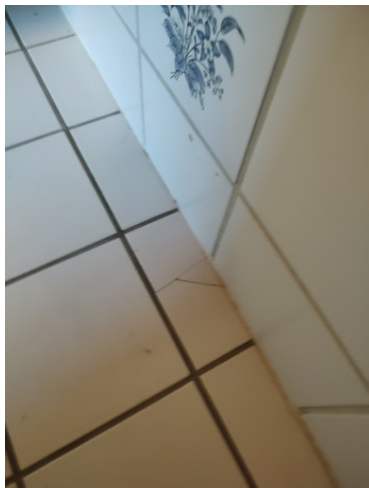
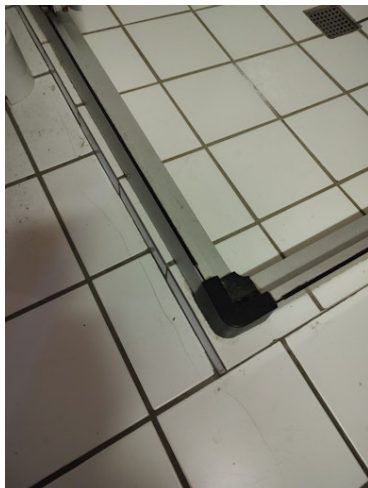
Det er stedvis funnet bom/hulrom under flis. Er en del knekte flis på gulvet.

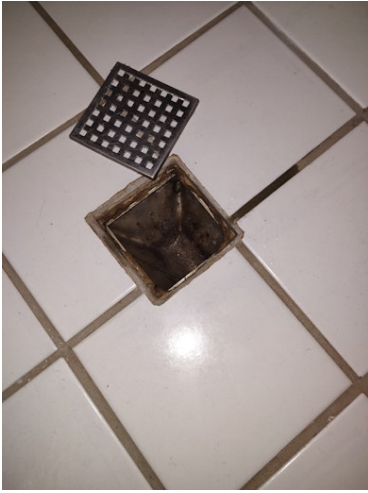
Det er kun visuelt tegn til membran i sluket.

Våtrommet må oppgraderes for å tåle normal bruk etter dagens krav.

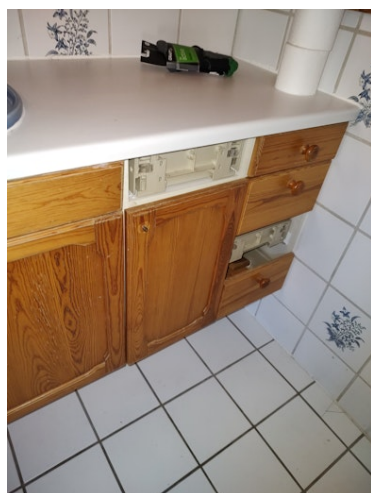
Tg2 satt pga alder og slitasje.

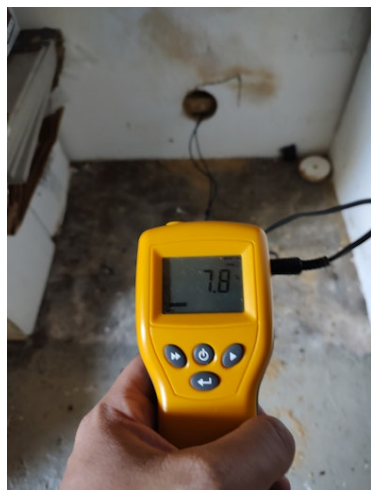
Tg2 satt pga alder på tetteskjikt.
