# DOKUMENT- VEDLEGG

Solheimveien 31, 4790 Lillesand

# Solheimveien 31

# gnr. 42, bnr. 270

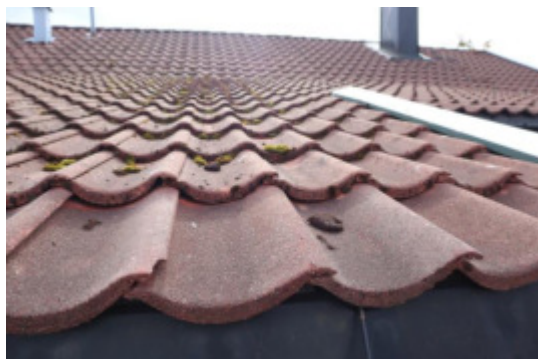
Eldre takteking. Undertaket har nådd mer enn halve levetiden.

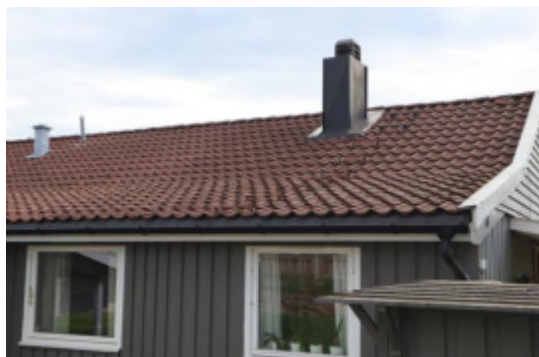
- Det mangler snøfangere på hele eller deler av taket, men det var ikke krav om dette på byggemeldingstidspunktet.
- Mer enn halvparten av forventet brukstid er passert på renner/nedløp/beslag.

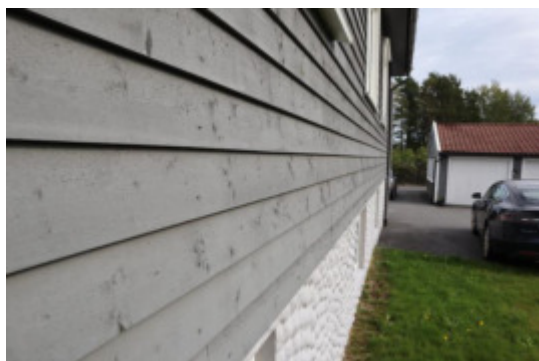
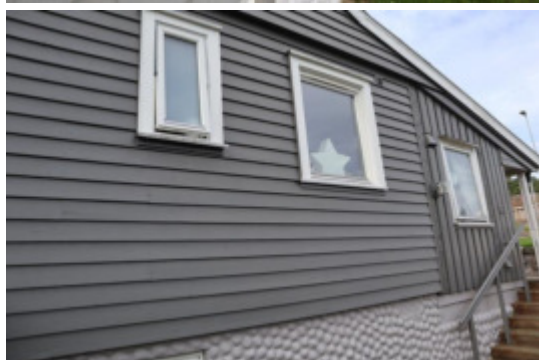
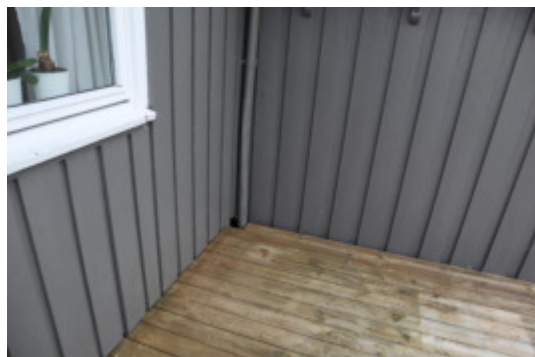
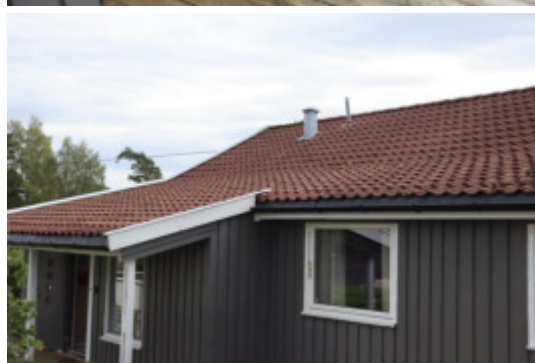
- Det er påvist spredte råteskader i bordkledningen.
- Det er avvik:

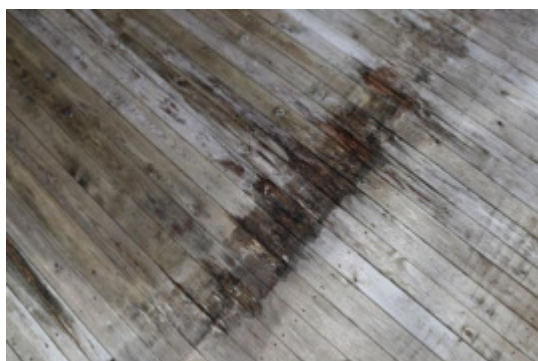
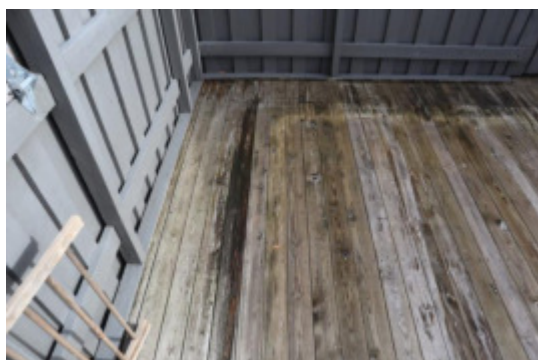
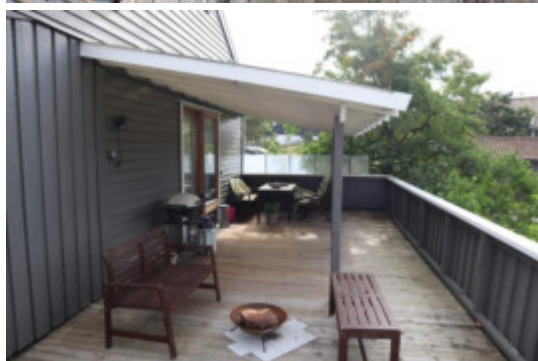
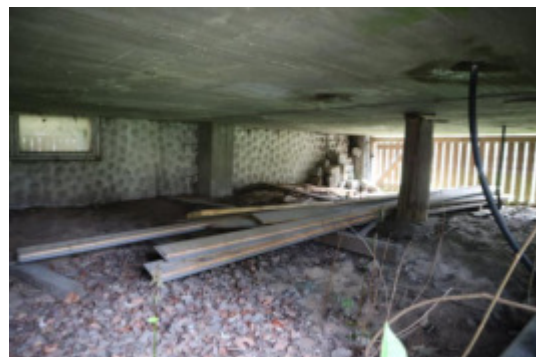
- Rekkverket er for lavt i forhold til dagens krav til rekkverkshøyder.
- Det er påvist fukt/råteskader i konstruksjonen.

- Råteskadet trekledning må skiftes ut.

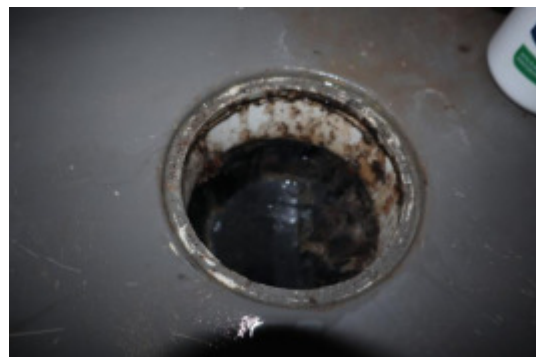
Belegg klemt i sluket. Membranen på gulvet har nådd mer enn halve levetiden.

- Mer enn halvparten av forventet brukstid er passert på slukløsningen.
- Mer enn halvparten av forventet brukstid er passert på membranløsningen.

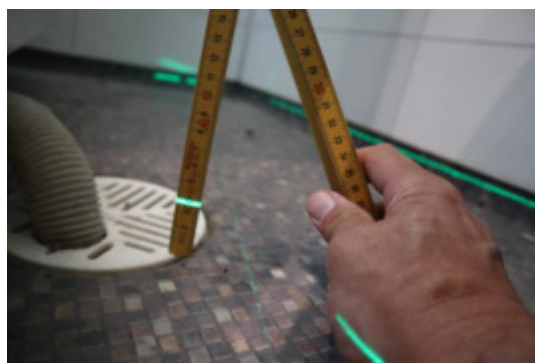
Ikke tilstrekkelig fall mot sluket. Det er laget oppkant ved døren.  
Belegget er også klemt oppimot dørsvillen.

Det er ikke fall til sluket.

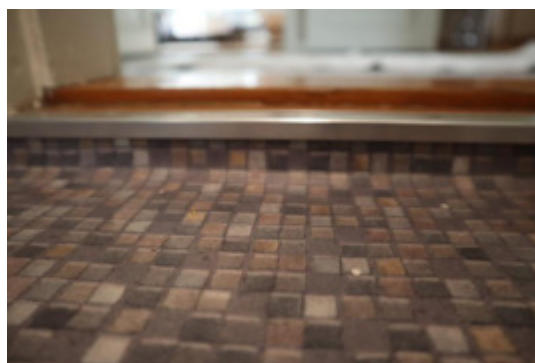
Det er laget oppkant ved døren.

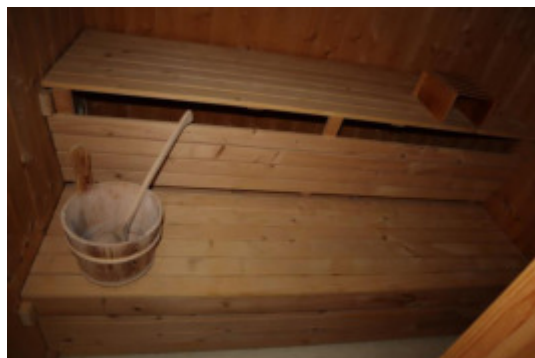
Badstue. Rommet er ikke i bruk og det er hull i vegg under benken.

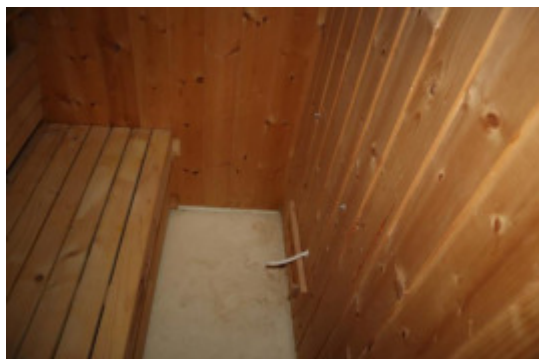
Ovn er fjernet.

- Det er påvist/opplyst at badstuovn ikke fungerer.

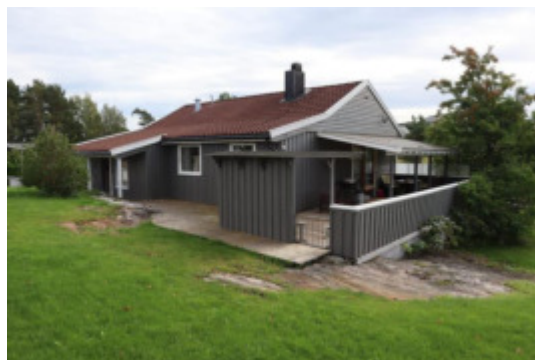
Boligen er bygget i terrenget. Det er ikke tilstrekkelig fall vekk i fra grunnmuren. Skrånende terreng på tomten.

- Terrengtet faller inn mot bygningen og det er maksimale forhold for vann inn mot muren.
