Tilstandsrapport

Enebolig

Nedre Tollamovegen 8, 3712 SKIEN

Befaringsdato: 20.09.2024

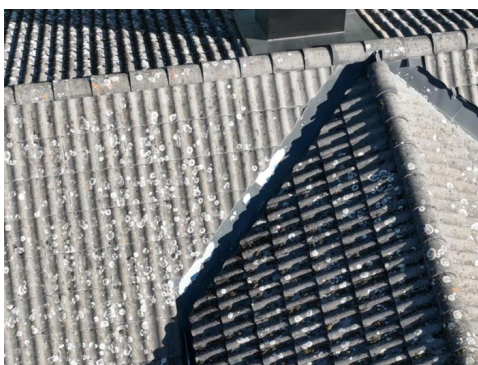
Det ble registrert vindskibord med råteskader.

Vindskibord med råteskader må skiftes.

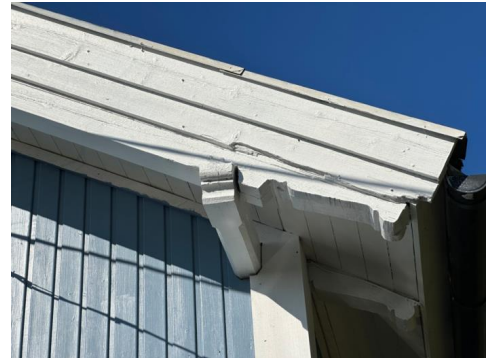
- Det mangler snøfangere på hele eller deler av taket, men det var ikke krav om dette på byggemeldingstidspunktet.
- Det er avvik:

Utvendige beslag har behov for overflatebehandling. Utskiftninger vil være naturlig å utføre i sammenheng med skifte av taktekking.

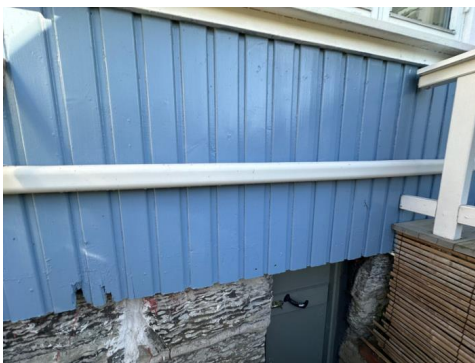
- Det er ingen eller liten lufting i nedre kant av kledning mot grunnmur.
- Det er påvist spredte råteskader i bordkledningen.
- Det er avvik:

Råte i bord

- Tiltak:
- Råteskadet trekledning må skiftes ut.

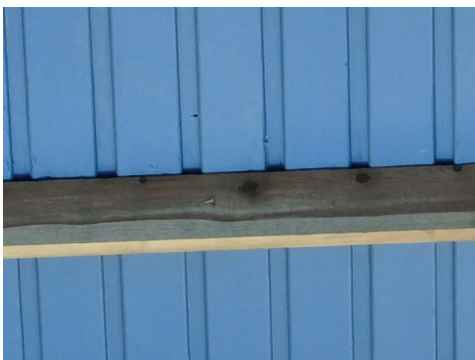
Konsekvensen av utførelsen av vannbord på vegg vil være at vann blir liggende og vil på sikt føre til skader.

Vannbord på vegg.

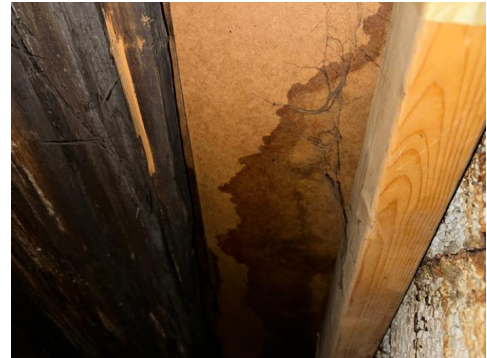
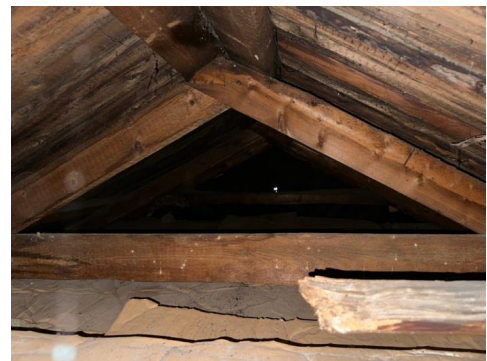
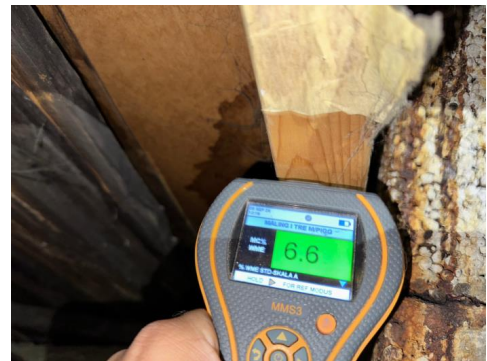
- Det er påvist fuktskjolder i undertak/takkonstruksjon.

Det ble registrert fuktskjolder ved pipe, men det ble ikke målt forhøyede fuktverdier på befaringen.

Nærmere undersøkelser anbefales.

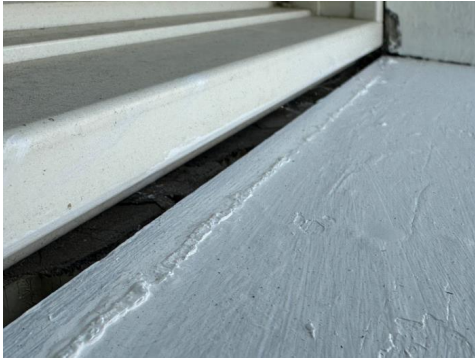
- Det er påvist avvik rundt innsettsdetaljer.
- Karmene i vinduer er slitte og det er sprekker i trevirket.

Det må monteres beslag på vinduer hvor dette mangler. Konsekvensen av manglende beslag vil være at vann trekker inn og vil føre til råteskader.

Manglende beslag

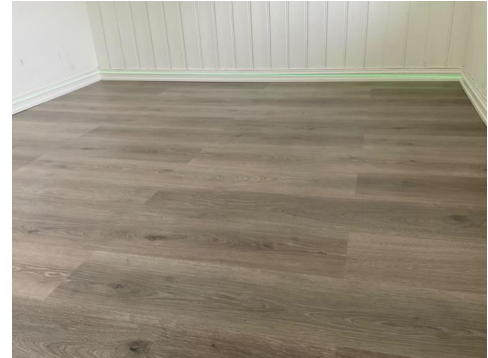
- Målt høydeforskjell på over 20 mm innenfor en lengde på 2 meter. Tilstandsgrad 3 gis med bakgrunn i standardens krav til godkjente måleavvik.

- For å få tilstandsgrad 0 eller 1 må høydeforskjeller rettes opp. Det vil imidlertid sjelden være økonomisk rasjonelt som et enkeltstående tiltak i en bolig som dette. Dersom boligen en gang skal renoveres, kan man vurdere slike tiltak.

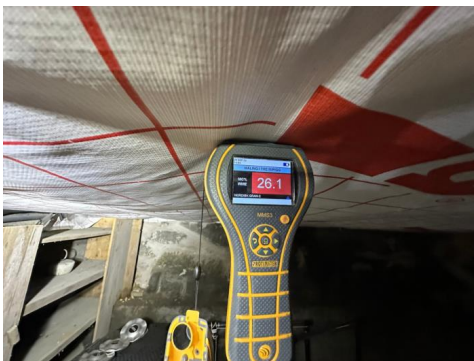
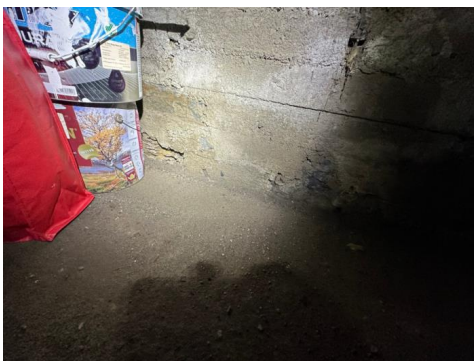
- Det er stedvis påvist fuktnivå som tilsier at konstruksjonen kan ha fuktskader.
- Det er påvist synlig vann i krypkjeller eller synlige tegn på innsig av vann i krypkjeller.

Det ble målt forhøyede fuktverdier i bjelkelag (26%).

Treverk bør ha fuktinnhold lavere enn 15 vektprosent. I treverk med fuktighet over 17 vektprosent fukt øker faren for råte og muggsoppvekst.

Krypkjeller er en risikokonstruksjon (høy skadefrekvens) fordi det generelt har vist seg å kunne finnes skjulte skader inne i konstruksjonen selv om det ikke er synlige på ytterflater.

- Ytterligere undersøkelser må foretas for å få kartlagt tilstanden og omfanget på eventuelle skader.
- Overvåk konstruksjonen jevnlig. Avviket kan medføre behov for tiltak, men bør observeres over tid.

Det anbefales å montere en krypgrunns-avfukter for å bedre innklima i kjeller/krypkjeller.

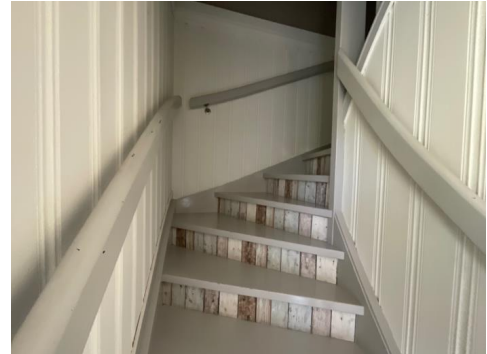
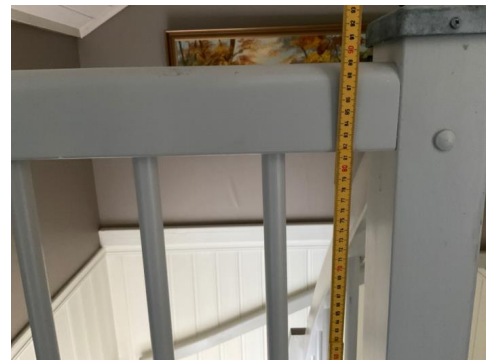
- Rekkverkshøyder er under dagens forskriftskrav til rekkverk i trapper.
- Det er avvik:

- Det er ikke krav om utbedring av rekkverkshøyder opp til dagens krav.

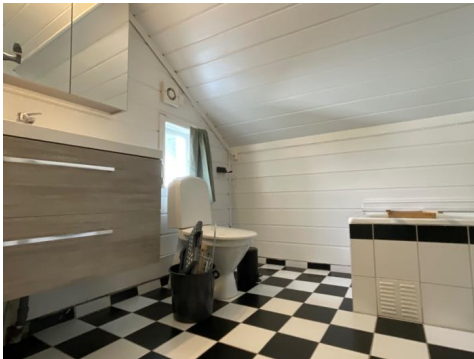
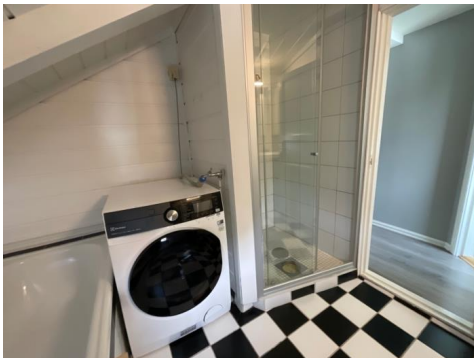
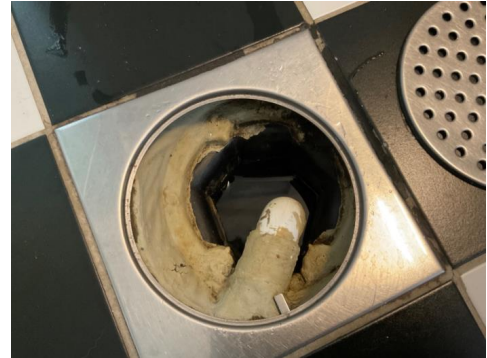
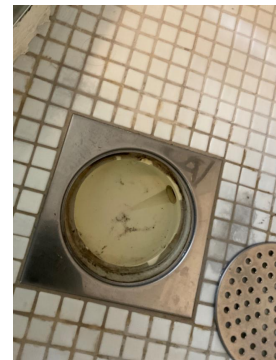
Eldre bad med skjult membran under flis, har fuktsikring som ikke er mulig og kontrollere, og tilstand er derfor ukjent. Samt var oppbygging av våtrom 1997 eller før ikke, iht dagens oppbygging med fuktsjikt og fall til sluk m.m. Våtrom etablert før 1997 er derfor ikke utført for dagens bruk med følgende risiko for vannskade.

- elektrisk vifte har svært begrenset effekt.
- uttette rørgjennomføringer.
- ikke fagmessig utført tettesjikt i sluk.
- sprekke flis.

- Våtrommet må totalrenoveres. Alle forhold med tettesjikt, våtsone, sluk m.m. må dokumenteres.

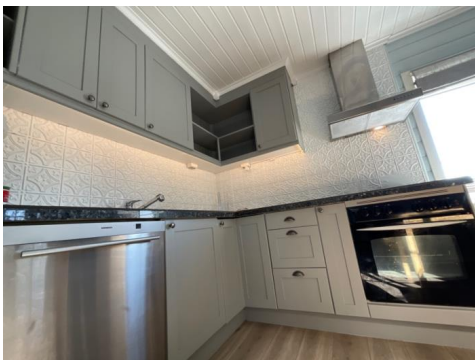
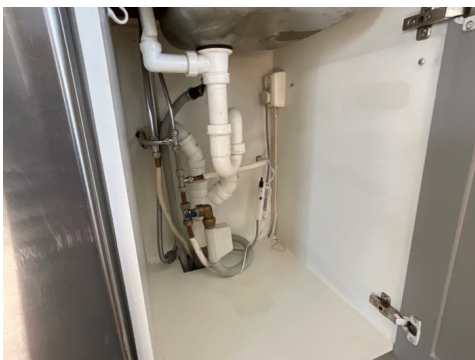
- skjeve fronter.
- slitte hengsler.
- folie har stedvis sprekker.

Innredningen fungerer med nevnte avvik.
Oppgradering etter eget ønske og behov.

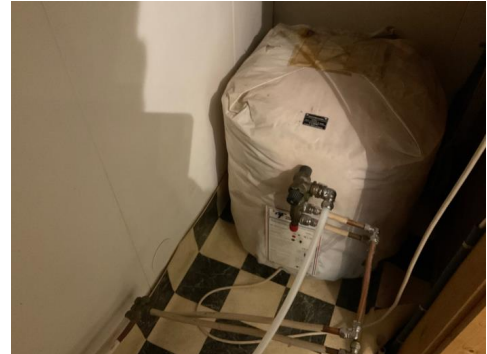
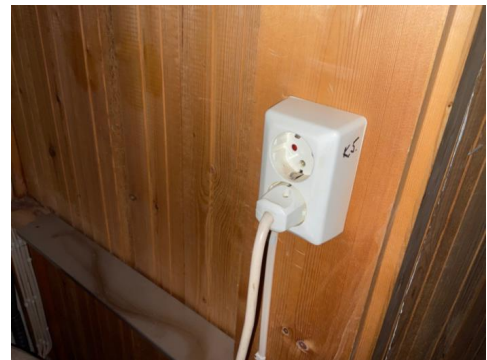
Varmtvannstanken er på 129 liter plassert i kott i 2.etg.

- Det bør etableres tilfredsstillende el-tilkobling etter gjeldende forskrift.
- Det er ikke behov for utbedringstiltak siden tanken fungerer i dag, men ut ifra alder kan skader plutselig oppstå på eldre tanker.

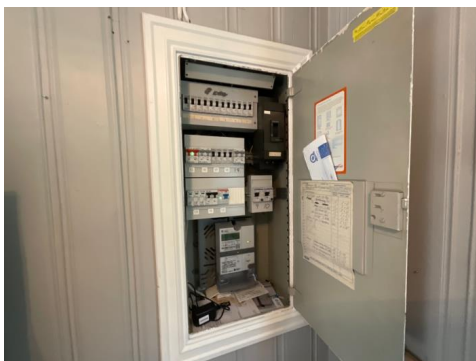
Ja Det bør gjennomføres en utvidet el-kontroll av en kvalifisert elektrofaglig person da jeg ikke er fagmann på området samt at det ikke foreligger dokumentasjon på hele anlegget samt at det ikke har vært noen kjent dokumentert kontroll de siste fem år.

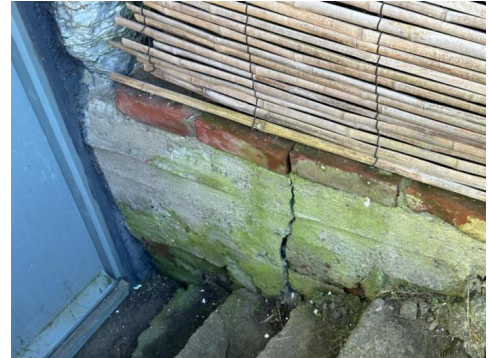
- Det er påvist større sprekker og/eller skjevheter i muren.

- Påviste skader må utbedres.
