Trolldalslia 16

Trolldalslia 16, 4870 FEVIK

Tilstandsrapport

📍 Trolldalslia 16, 4870 FEVIK

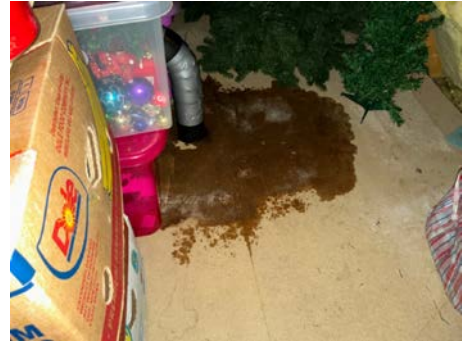
På loft er det synlig fuktskjolde på gulv under luftelyre. Det var ikke synlig noe tegn til lekkasje/fukt på rør etc. Tg3, må undersøkes ytterligere.

Tegn til lekkasje på loft.

Kjøper må selv utføre en behovsvurdering snøfangere. Ytterligere undersøke tegn til lekkasje. Normalt oppsyn/vedlikehold ellers.

Kostnadsestimat: 50 000 - 100 000

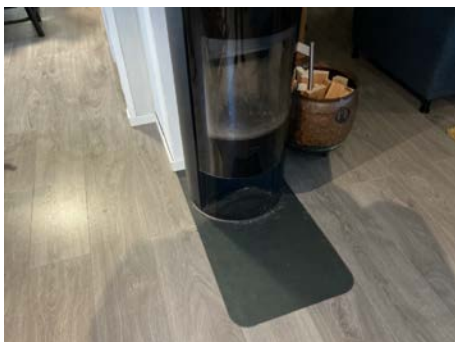
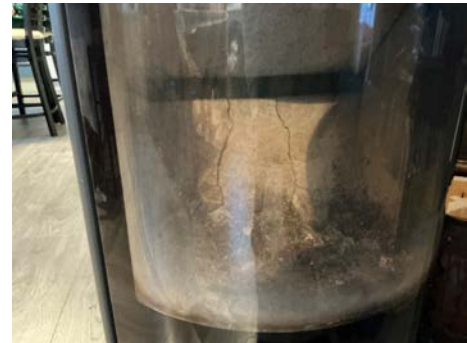
Noe riss i steinflate inni ovnen, oppsyn.
