Gangdalen 14C

Tilstandsrapport

Befaringsdato: 24.10.2024

REKKEHUS

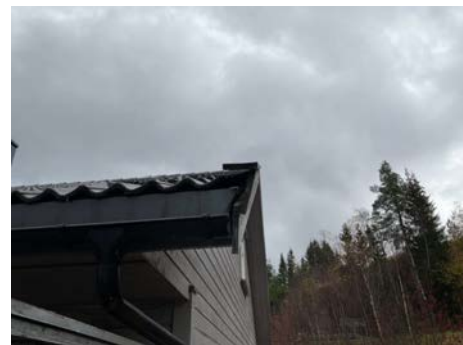
TG 2 Taktekking - vindskie

Vindskie er veldig skjev, dårlig festet og bør festes bedre.

Reparasjoner må påregnes.

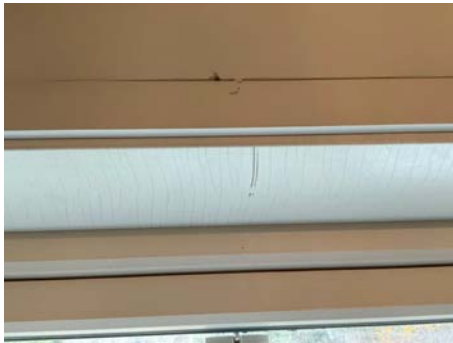
Foringer på enkelte av vinduene har krakkellering/sprekker i maling/overflatebehandling.

Vindu på loft - Foringene på enkelte av vinduene har krakkellering/sprekker i maling/overflatebehandling.

Foringer må skiftes for å utbedre avviket.

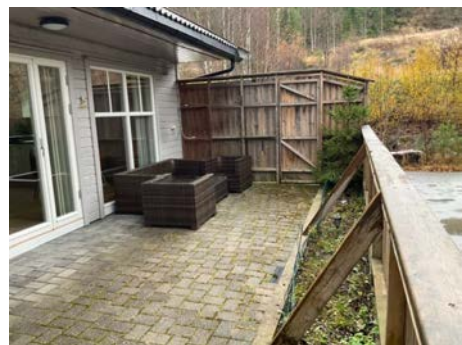
Rekkverk og levegge bærer preg av egeninnsats

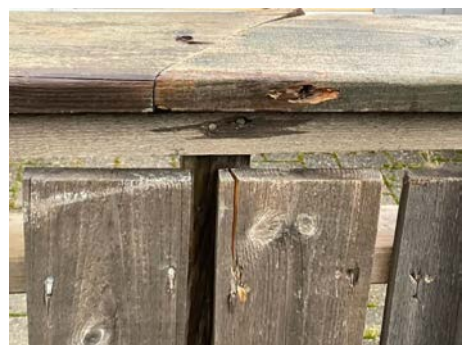
Rekkverk har enkelte sprekte bord og store skruer hull

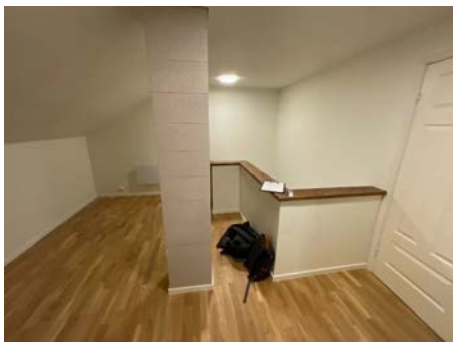
Det er skjeve og ujevne gulv i ganga på loftet. Parketten buler.

Knirk og ujevnheter må forventes. Dersom avviket skal rettes må gulvet sannsynligvis tas opp og underlag må rettes.

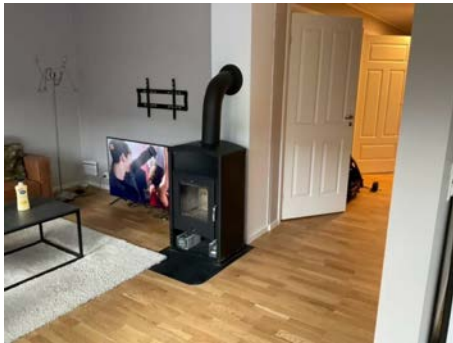
TG 2 Pipe på loft

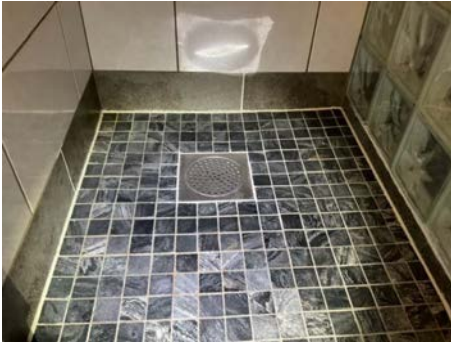
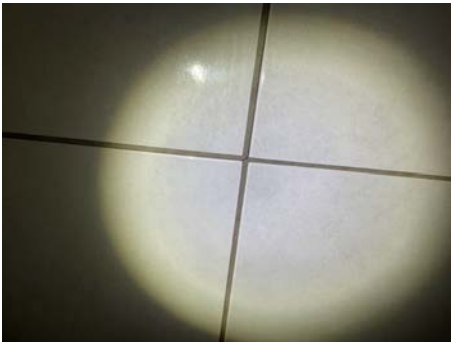
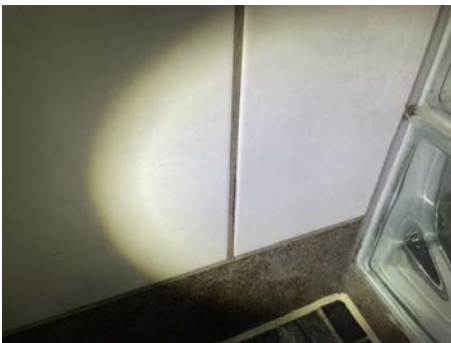
- Det er påvist at flisfuger har riss/sprekker.
- Det er påvist at noen fliser har bom (hulrom under).
- Det er påvist tegn til fuktskader i overflater.

Riss og løse fuger i dusjhjørnet, gjelder på generelt grunnlag.

Riss og løse fuger i dusjhjørnet

- Overflater må utbedres eller skiftes.
- Gjennomføre ytterligere undersøkelser og foreta utbedring av skade.
- Slike riss/sprekker kan indikere bakenforliggende fuktskader, og konstruksjonen bør observeres jevnlig for å vurdere utvikling.

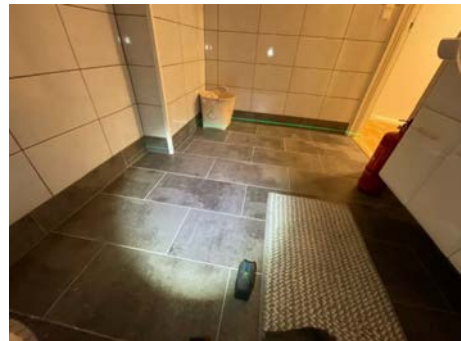
- Det er mulighet for at det kan forekomme vannlekkasje på våtrommet hvor vann ikke vil gå til sluk.
- Det er påvist at flisfuger har riss/sprekker.
- Det er påvist at høydeforskjell fra topp slukrist til gulv/synlig topp membran ved dørterskel er mindre enn 25 mm.
- Det er påvist at noen fliser har bom (hulrom under).
- Det er påvist avvik i fallforhold til sluk i forhold til krav i forskrift på byggetidspunktet.

Gulvet har kun en sluk og flatt gulv.

- Overflater må utbedres eller skiftes.
- Slike riss/sprekker kan indikere bakenforliggende fuktskader, og konstruksjonen bør observeres jevnlig for å vurdere utvikling.
- Det bør etableres avrenning inn til sluk for hele våtrommet.
- Gjennomføre ytterligere undersøkelser og foreta utbedring av skade.

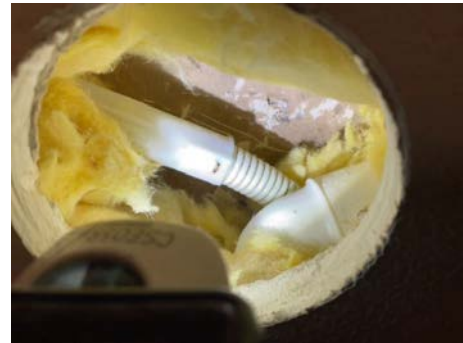
- Det er påvist mangelfull/feil utførelse rundt rørgjennomføringer e.l. som gir fare for fukt i konstruksjonen i våtsone.
- Det er rundt sluk påvist en ikke-fagmessig utførelse av membran/tettesjikt/klemring.
- Mer enn halvparten av forventet brukstid er passert på membranløsningen.
- Tettesjiktet rundt sluket (klemring) er ikke utført fagmessig.

Det er tegn til utettheter i våtsone. Bilde tatt fra hulltaking.

- Det bør vurderes om lokal utbedring er mulig.
- Det må foretas utbedring for å unngå fuktskader i konstruksjonen.

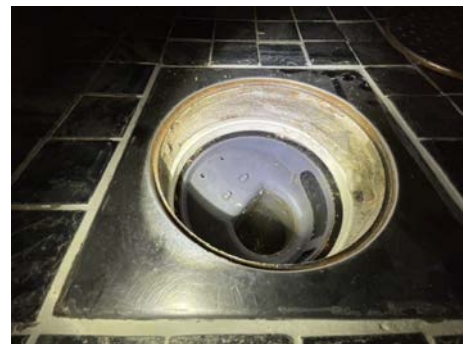
Klemringen er løs og det er ikke smurt membran på mansjett.

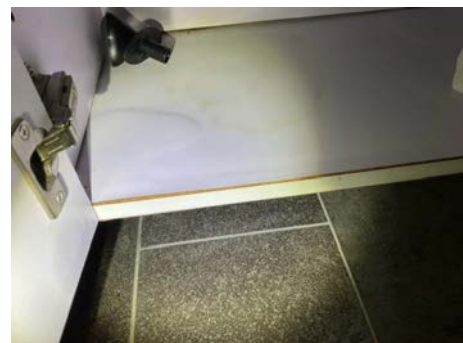
- Det er påvist skader på innredning.

innredning har skader

- Lokal utbedring må utføres.

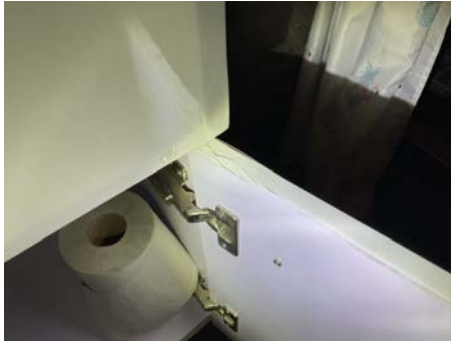
Innredning har svelling og løs maling

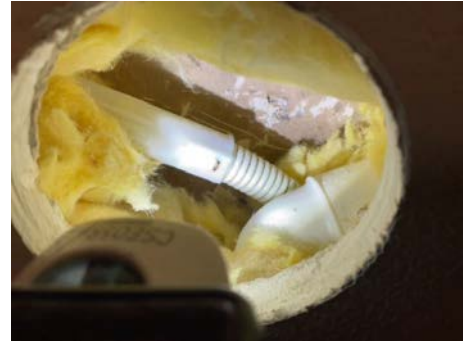
Det er tydelige tegn på fuktskade i vegg bak dusj.

- Ved inspeksjon av konstruksjon etter hulltaking mot våtsone registreres skade i vegg.

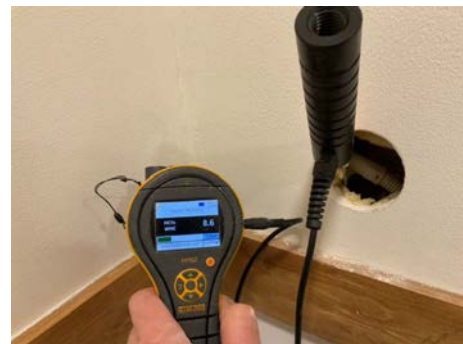
Fuktmåling gir ingen unormale utslag, men det skyldes nok at badet ikke er brukt på en lang stund.

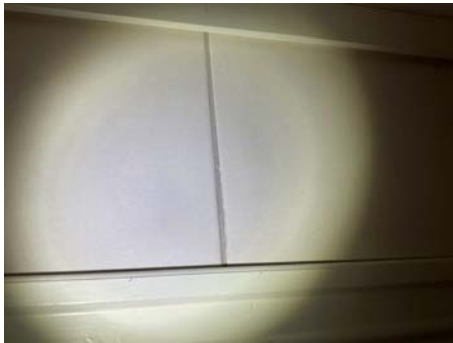
Det er en ørliten riss i fuge over dør. Kun av kosmetisk betydning.

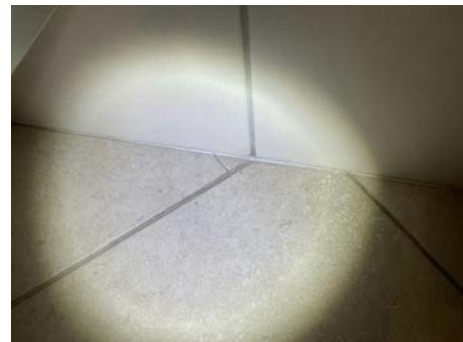
- Det er påvist sprekker i fliser.

Det er sprekke i flis ved baderomsinnredning.

- Våtrommet fungerer med dette avviket.

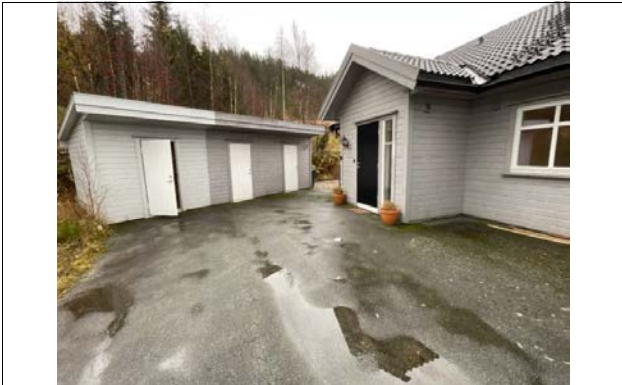
Det er kort avstand fra dør/kledning til terreng/asfalt

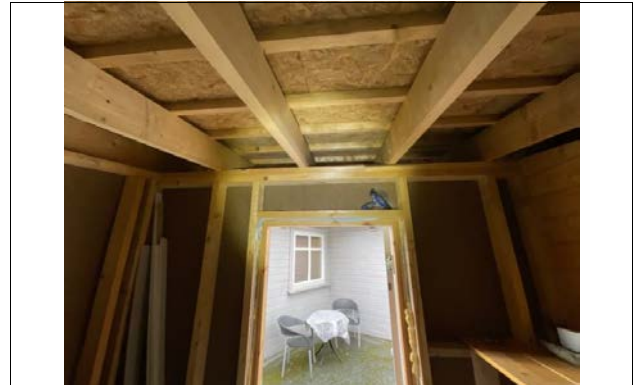
Det mangler bæring over døråpning i boden

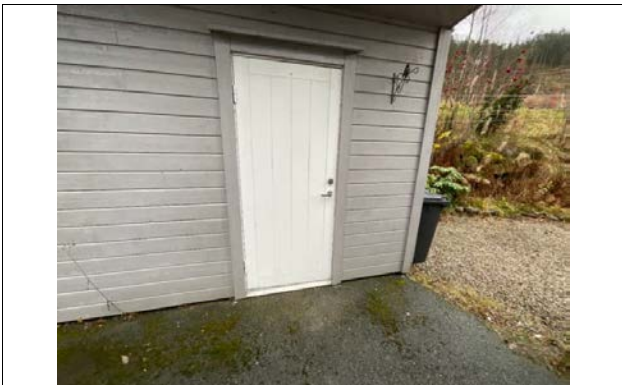
Det er kort avstand fra dør/kledning til terreng/asfalt

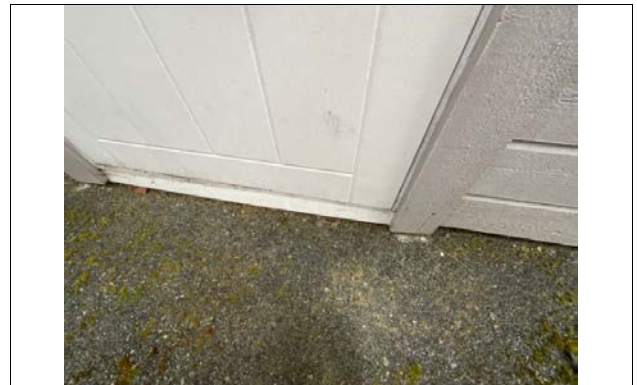
Dørblad i boden har fuktsvelling i bunn
