Nordhasselveien 43

Tilstandsrapport

Befaringsdato: 30.10.2024

Rapportdato: 05.11.2024

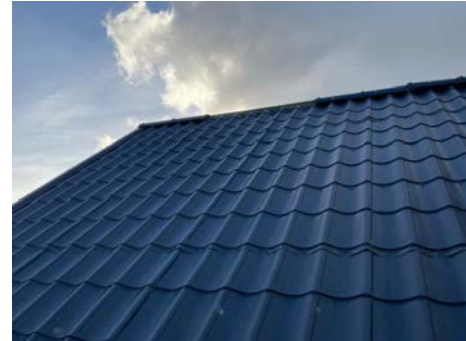
- Det er påvist skader eller avvik på selve taktekingen.

Flere av mønebeslagene er har løsnet og falt ned. Enkelte av takplatene flagger i vinden og må festes. Det er også registrert råteskader i enkelte vindskier.

- Lokal utbedring må utføres.

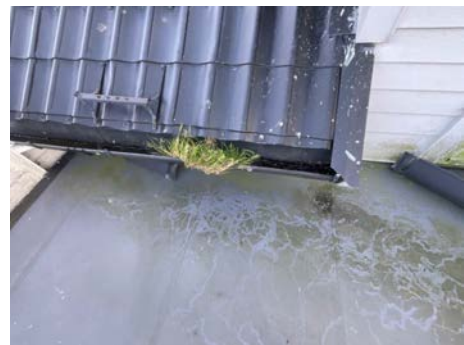
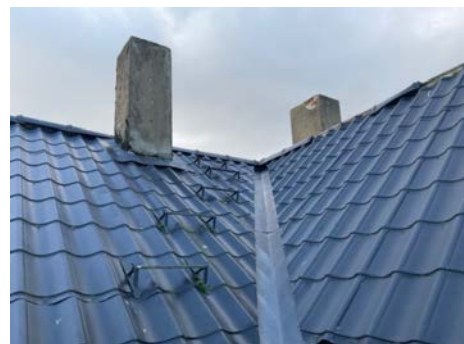
Nedløp og beslag

Takrenner, nedløpsrør og beslag er av plast/metall og er fra byggeåret.

Etablere riktig fall og renske opp i takrennene.

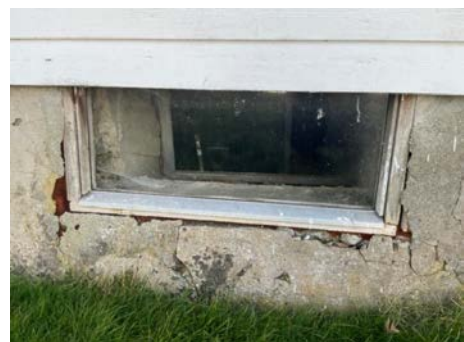
TO 2 Vinduer

Boligen har malte trevinduer med varierende alder. Flere av vinduene er fra ca. 2010.

- Det er påvist avvik rundt innsettsdetaljer.
- Det er påvist noen glassruter som er punktert eller sprukne.
- Karmene i vinduer er slitte og det er sprekker i trevirket.

- Det må påregnes noe vedlikehold og at enkelte vinduer må skiftes ut.

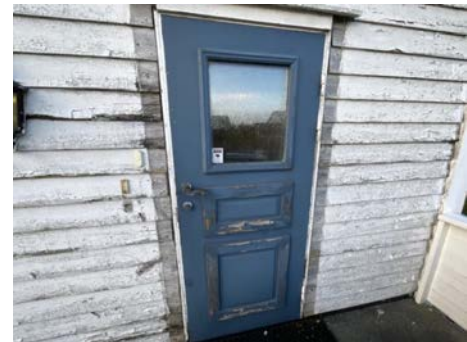
- Det er påvist dør(er) med fukt/råteskader.
- Det er påvist dører som er vanskelig å åpne eller lukke.
- Det er påvist utetthet/åpning mellom dørblad og dørkarm. Dvs. at kaldtrekk kan oppstå.
- Karmene i dører er værslitte utvendig og det er sprekker i treverket.

Inngangsdøren har fuktsvelling i dørbladet og har utettheter. Terrassedøren i stuen har råteskader. Terrassedøren på loftet har behov for vedlikehold. Døren i gavlen har behov for større utbedringer.

- Andre tiltak:
- Det må påregnes noe vedlikehold og at enkelte dører må skiftes ut.

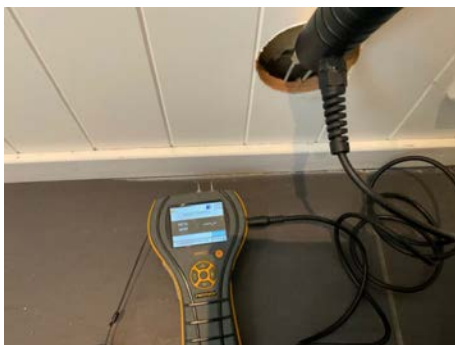
Våtsoner på vaskerommet er mot badet. Det ble boret hull i gangen i vegg mot vaskerommet. Hulltaking er foretatt uten å påvise unormale forhold. Hulltaking er ingen garanti for at det ikke er fukt eller svikt i konstruksjoner, men en indikasjon på at det fremstår normalt i området der hulltaking er utført.

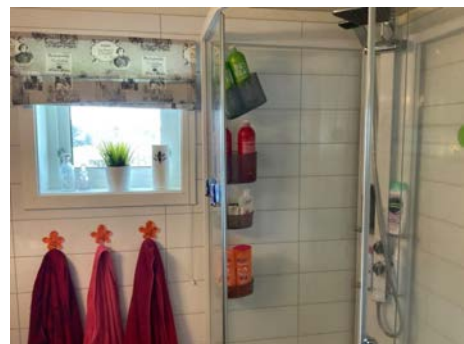
HOVEDPLAN > BAD

- Det er vindu/dør med ikke fuktbestandige materialer i våtsonen (ved vask, dusj, badekar, osv.), løsningen eller byggematerialet er uegnet

- Uegnede materialer må fuktbeskyttes/utskiftes.

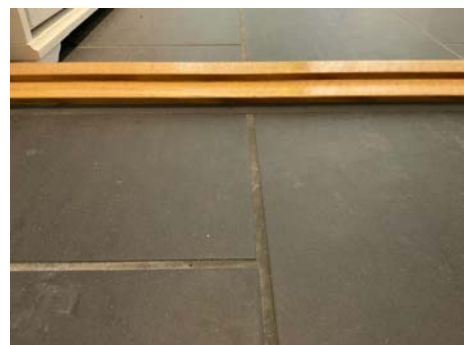
HOVEDPLAN > BAD

- Det er påvist at høydeforskjell fra topp slukrist til gulv/synlig topp membran ved dørterskel er mindre enn 25 mm.
- Det er påvist avvik i fallforhold til sluk i forhold til krav i forskrift på byggetidspunktet.

Det anbefales å etablere en oppkant ved døren som er 25 mm over sluken.

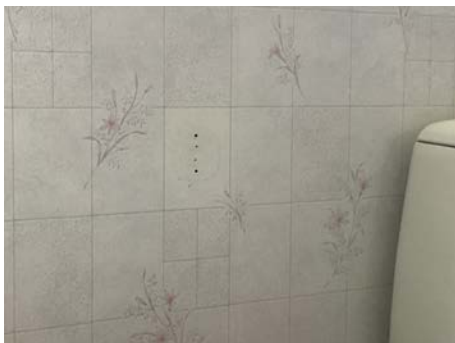
LOFT > BAD

- Det er vindu/dør med ikke fuktbestandige materialer i våtsonen (ved vask, dusj, badekar, osv.), løsningen eller byggematerialet er uegnet

Det er registrert enkelte sprekker og hull i våtromstapeten.

- Uegnede materialer må fuktbeskyttes/utskiftes.

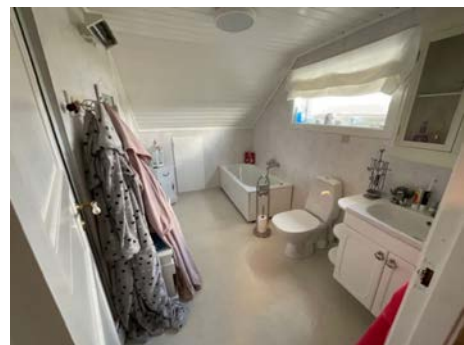
LOFT > BAD

- Det er påvist at gulvoverflaten har sprekker.
- Det er registrert knirk i gulvet.
