# Kleppeveien 456

# Birkenes- Idyllisk bolig med eget uthus og høyløe. Stor solrik tomt på ca 5 mål.

# Tilstandsrapport

# gnr. 26, bnr. 48

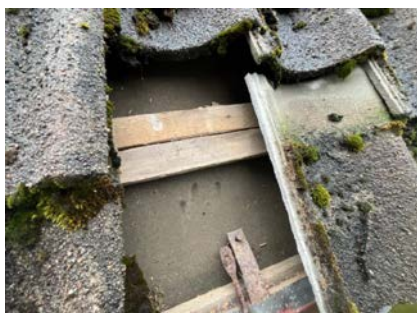
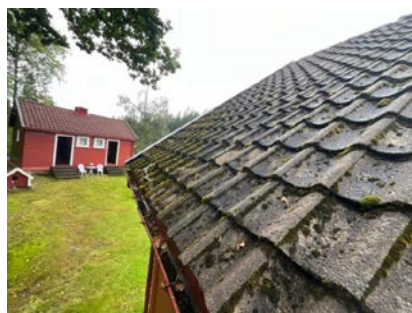
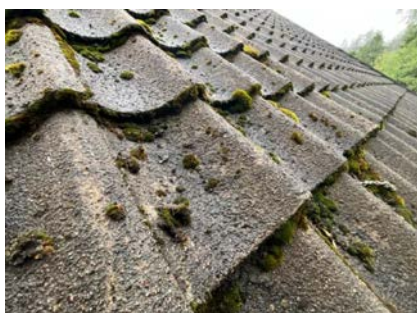
Mosedannelse og slitasje på takstein.

- Tidspunkt for utskiftning av takteking nærmer seg.
- Tidspunkt for utskiftning av undertak nærmer seg.

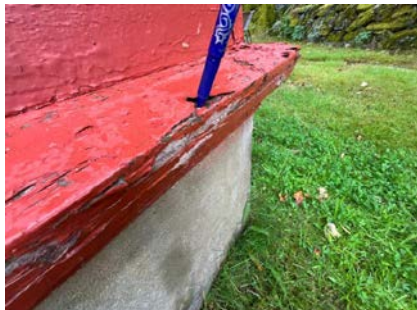
- Det er ingen eller liten lufting i nedre kant av kledning mot grunnmur.
- Det er påvist spredte råteskader i bordkledningen.

mykt treverk enkelte steder i bunnstokk.

- Råteskadet trekledning må skiftes ut.

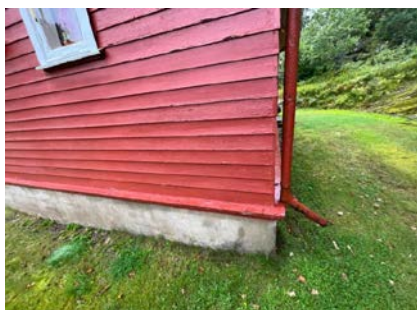
Noe flassing og sprekker i treverk.

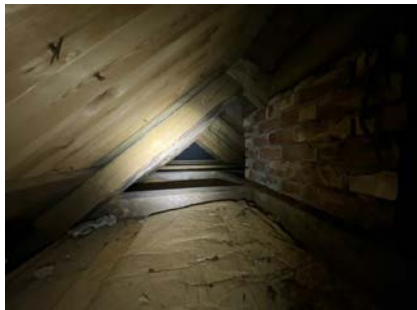
Takkonstruksjon/Loft,TG2 Boligen har saltak. Takkonstruksjon av typen sperretak av tre. Vurdering av avvik:- Det er begrenset/dårlig ventilering av takkonstruksjonen.

Ingen ventil i gavler.

- Lufting/ventilering bør forbedres.

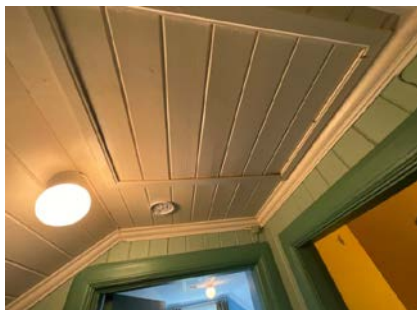
Luke til kaldtloft.

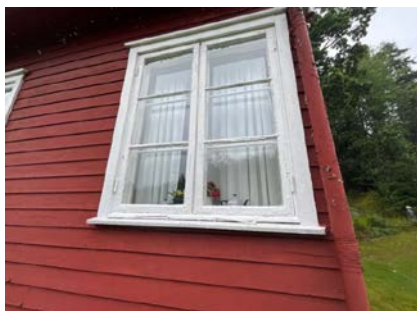
- Karmene i vinduer er slitte og det er sprekker i treverket.

- Det må påregnes noe vedlikehold og at enkelte vinduer må skiftes ut.

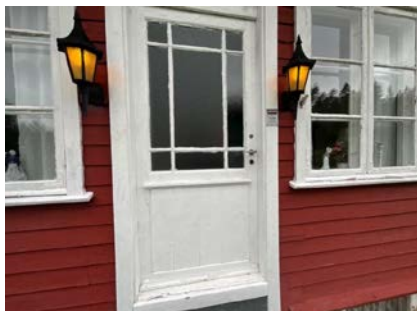
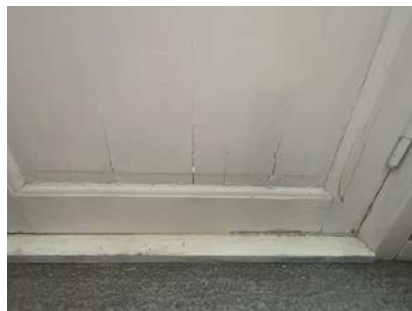
- Karmene i dører er værslitte utvendig og det er sprekker i trevirket.

Balkongdør med gjennomgående sprekk i dørbblad.

- Det må påregnes noe vedlikehold og at enkelte dører må skiftes ut.

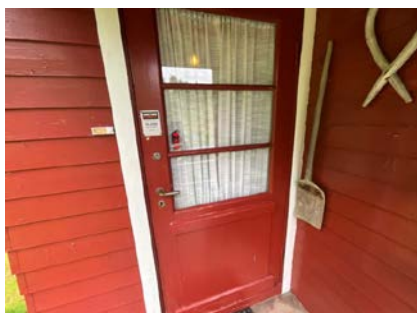
Ytterdør ok

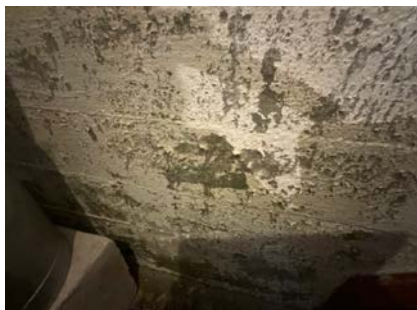
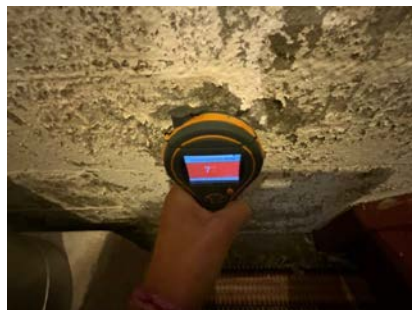
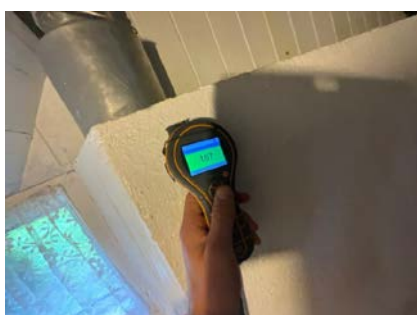
- Det er påvist indikasjoner på noe fuktgjennomtrenging i kjellergulv.

- Det påviste fuktnivå gir grunn til å overvåke konstruksjonen jevnlig for å se utvikling over tid, og eventuelt foreta tiltak for å unngå fuktskader.

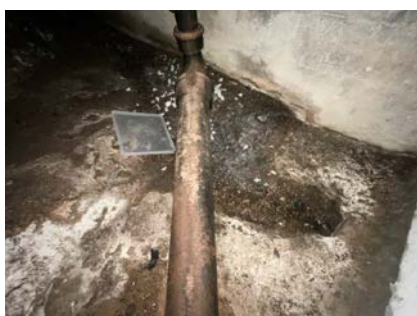
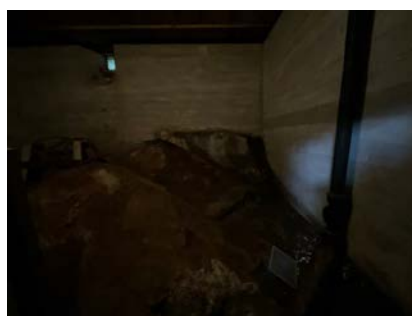
Det er registrert fritt vann i krypkjeller, avviket har liten risiko grunnet utformingen av rommet. Det er lagt inn drens slange for å fjerne vann. Krypkjeller må ventileres tilstrekkelig. Bruken av krypkjeller vil være avgjørende.

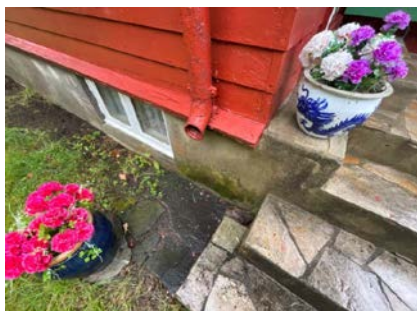
Grunnmur og fundamenter,TG2 Bygningen har grunnmur i betong og stein. Vurdering av avvik:- Grunnmuren har sprekkdannelser.

Noe sprekkdannelser observert i grunnmur, noe som ikke er unormalt på eldre bygg. Anbefaler og overvåke tilstandanden og utbedre ved behov.

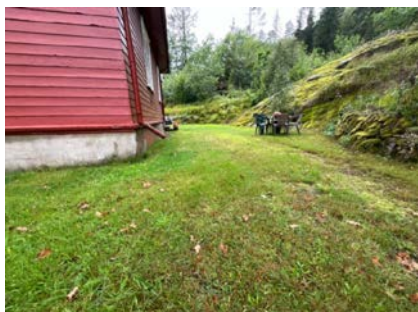
Flatt terreng i bakkant av boligen.

- Det bør foretas terrengjusteringer.

Anbefaler å etablere fall bort fra grunnmuren. Fallet ut fra bygningen skal være minimum 1:50 i en avstand på minst 3 m fra veggen. Vannet skal enten føres i tett ledning bort fra huset eller ledes vekk fra veggen på terrengoverflaten. Bruken av kjelleren vil være avgjørende.
