# DOKUMENT- VEDLEGG

Heimdalsgate 7, 3912 Porsgrunn

# Tilstandsrapport

# gnr. 200, bnr. 1040

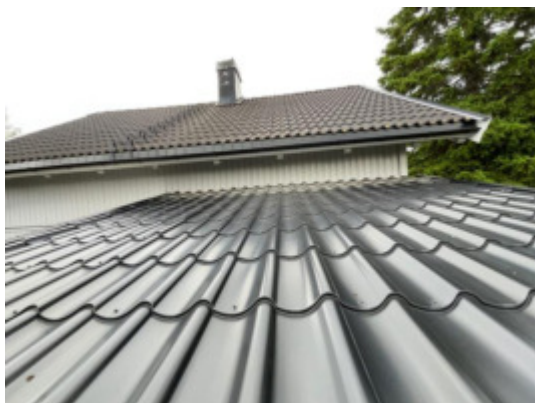
Det mangler beslag bak kledning og ut på takplater på tilbygg.

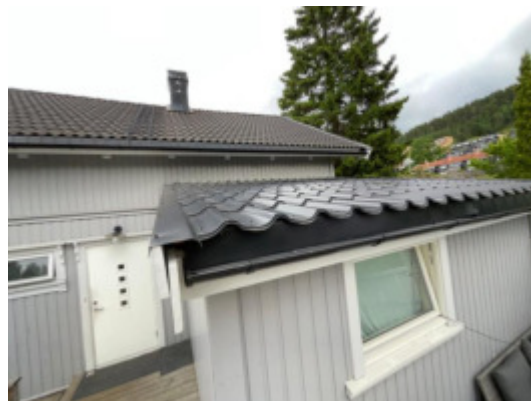
- Det er ikke tilfredsstillende bortledning av vann fra taknedløp ved grunnmur.
- Det mangler snøfangere på hele eller deler av taket, men det var ikke krav om dette på byggemeldingstidspunktet.

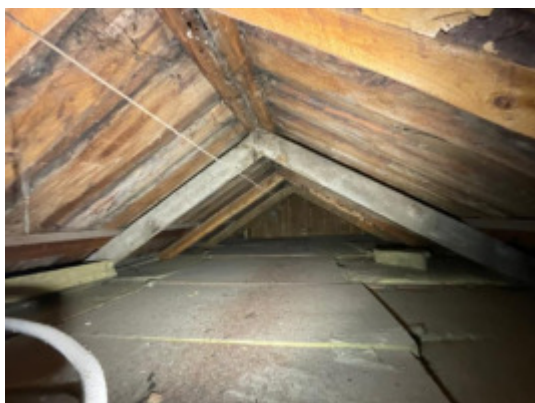
Det er registrert noe angrep av borebiller, som anses for å være ufarlig.

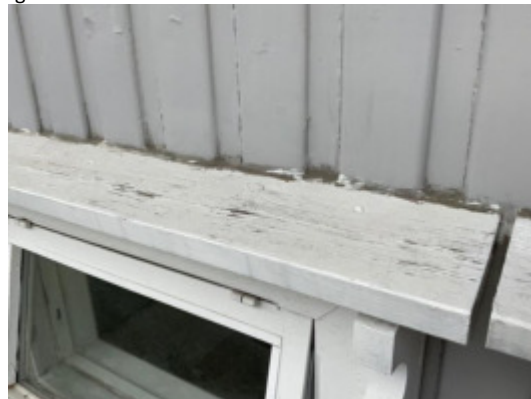
Vannbrett ligger uten på kledning med silikon, som ikke er holdbart over tid.

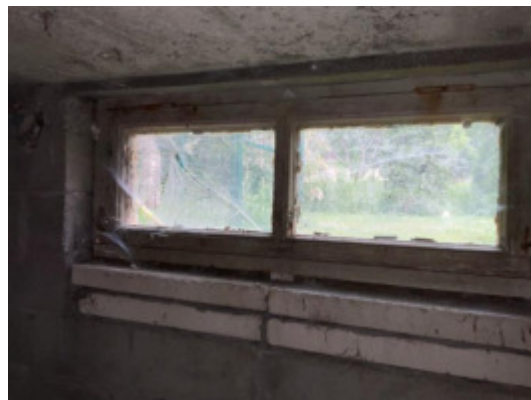
Kjellervindu

- Det er påvist noen glassruter som er punktert eller sprukne.
- Det er påvist avvik rundt innsettsdetaljer.

- Vinduer med punkterte/sprukne glass må påregnes skiftes ut, enten hele vinduet eller kun selve glassene.
- Det bør gjøres tiltak for å lukke avviket.

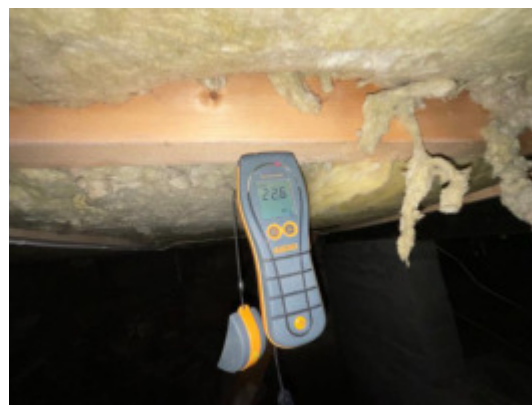
Det er målt 22,6% på bjelkelag mot krypkjeller.

- Målt høydeforskjell på mellom 10 - 20 mm innenfor en lengde på 2 meter. Tilstandsgrad 2 gis med bakgrunn i standardens krav til godkjente måleavvik.

Bjelkelag mot krypkjeller bør undersøkes nærmere, da det er erfaringsmessig utsatt for høy luftfuktighet. Det er målt 22,6 % fukt på bjelkelag, som bør ligge under 15% for å kvitte seg med levevilkår for trespisende skadedyr som borebiller o.a. Her må det gjøres tiltak for å utbedre luftfuktighet.

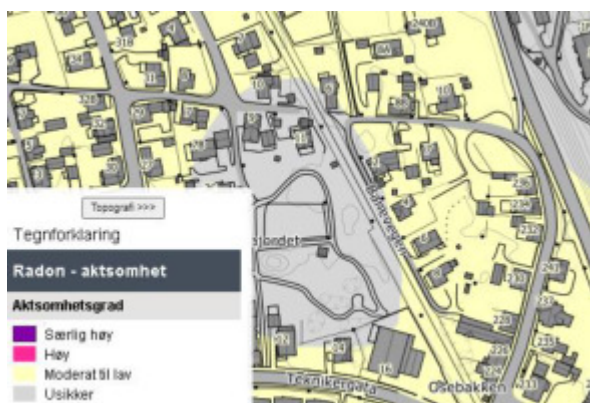
- Det er ikke foretatt radonmålinger, og bygget er heller ikke utført med radonsperre.

På generelt grunnlag anbefales det å utføre målinger og dokumentere forholdet rundt radon.

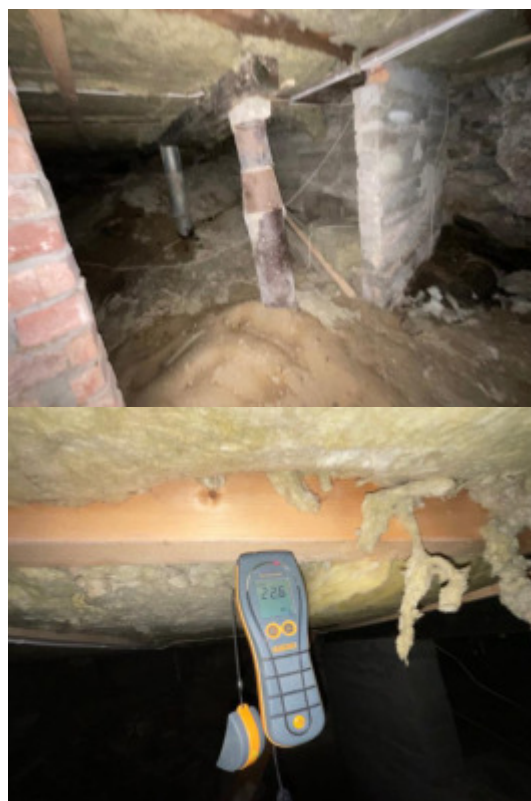
Det er målt 22,6 % fukt på bjelkelag/bærende konstruksjoner, og krypkjeller er generelt dårlig ventilert.

Det er betonggulv i den delen som er tilbygg, og jordgulv i den eldste delen, hvor det er registrert synlig fuktnissig.

- Det er stedvis påvist fuktnivå som tilsier at konstruksjonen kan ha fuktskader.
- Det er ikke tilfredsstillende ventilering av krypkjeller.

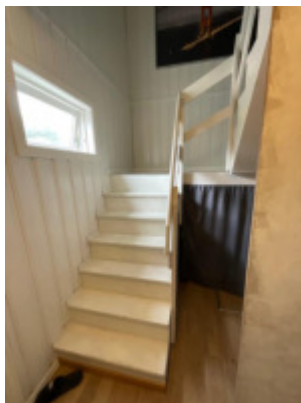
Det er enkel bratt plassbygget trapp i tre.

- Rekkverkshøyder er under dagens forskriftskrav til rekkverk i trapper.
- Åpninger i rekkverk er større enn dagens forskriftskrav til rekkverk i trapper.
- Det mangler håndløper på vegg i trappeløpet.

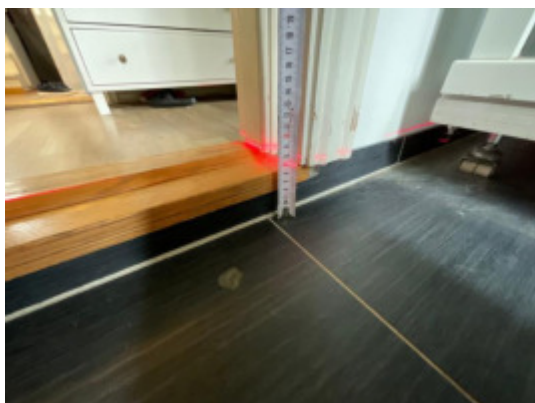
Det er motfall på gulv og en skade på gulvflis.

- Det er mulighet for at det kan forekomme vannlekkasje på våtrommet hvor vann ikke vil gå til sluk.
- Det er påvist avvik i fallforhold til sluk i forhold til krav i forskrift på byggetidspunktet.
- Det er ved vanntest påvist at vann renner mot dør.

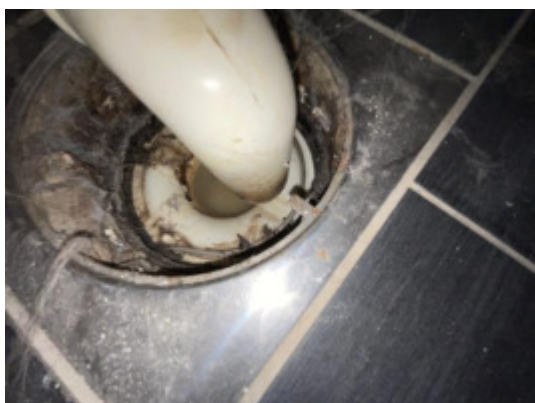
Pga. utførelse og manglende rengjøring, er det vanskelig å vurdere membran.

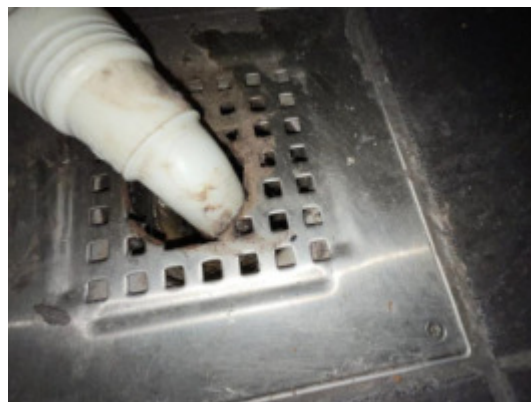
Sluk er begrenset kontrollert, da den ligger godt under dusjkabinett med slukrist som er skrudd fast, og derfor bør sluk kontrolleres nærmere.

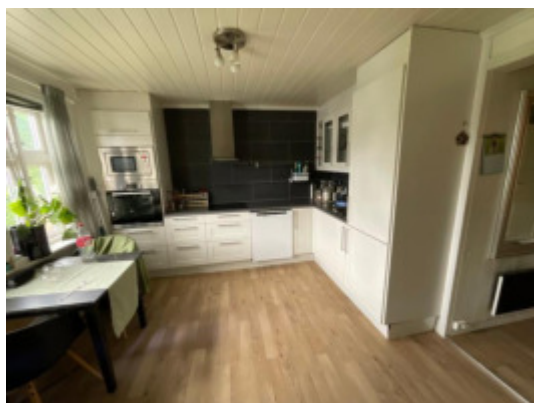
- Det er påvist at overflater har noe skader.

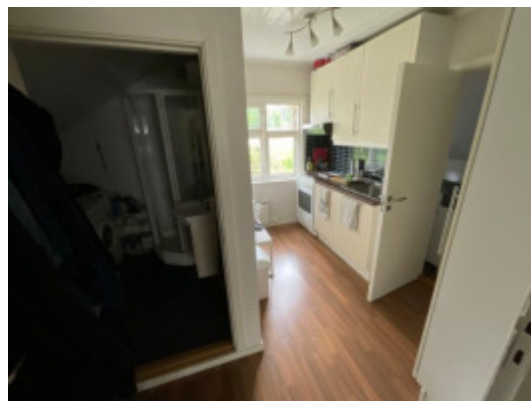
- Det er påvist at overflater har noe skader.

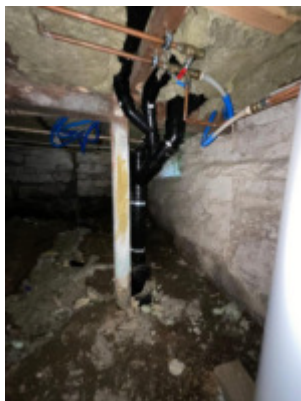
- Mer enn halvparten av forventet brukstid er passert på innvendige avløpsledninger.

- Det er ikke behov for utbedringstiltak siden anlegget fungerer i dag, men ut ifra alder kan skader plutselig oppstå på eldre anlegg.

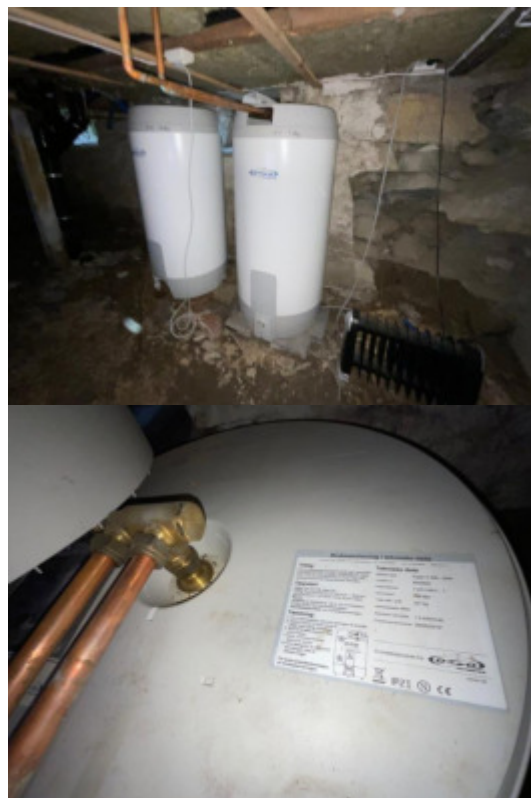
Super S 200 2kW 800 0502 01/04/2010 31/01/2011 med flere fra OSO har produktfeil, som må underskes nærmere.

Super S 200 2kW 800 0502 01/04/2010 31/01/2011 har produktfeil.

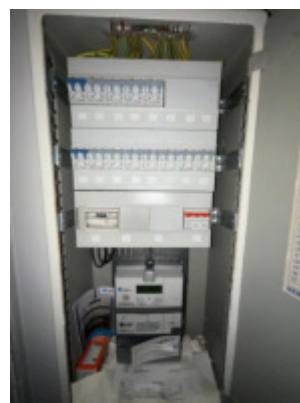
**Kursfortegnelse bør være mer tydelig og skrive på kapasitet.**

**På generelt grunnlag, anbefales det en kontroll av det elektriske anlegget.**

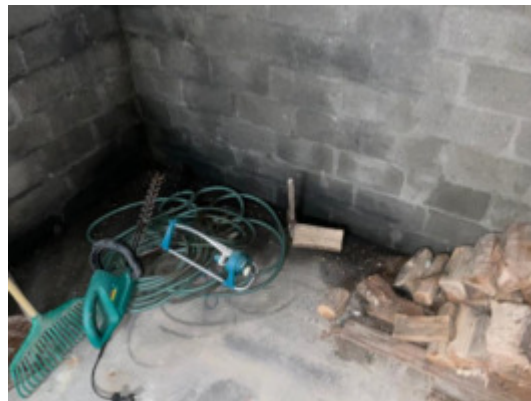
Det er synlig fuktinnslag i kjeller.

- Mer enn halvparten av forventet levetid på drenering er overskredet.
- Det mangler eller på grunn av alder er det sannsynlig at det mangler utvendig fuktsikring av grunnmuren - ved kjeller/underetasje.
- Dreneringen er utilstrekkelig og har idag begrenset effekt.

Det er ikke vanlig å drenere bolig med krypkjeller, men det bør brukes godt med drenerende masser og takvann bør ledes i kontrollert bortledning fra grunnmur.

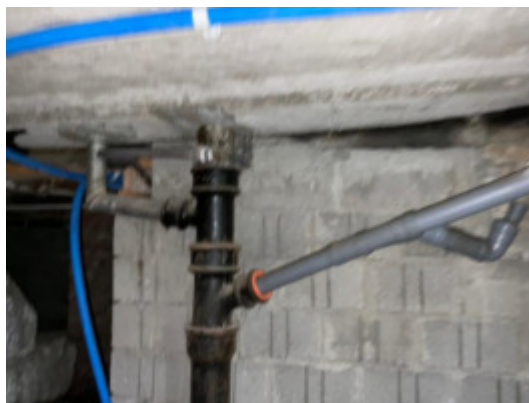
Det er ulik alder på avløpsrør
