Grasmyrvegen 21

Fjellestad

Tilstandsrapport

# gnr. 20, bnr. 99

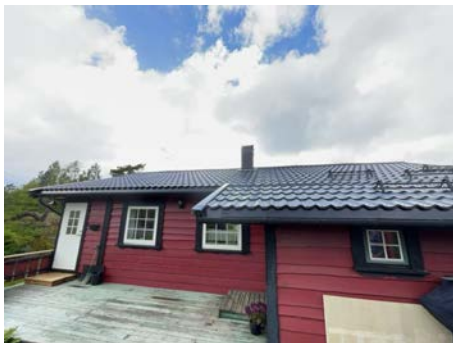
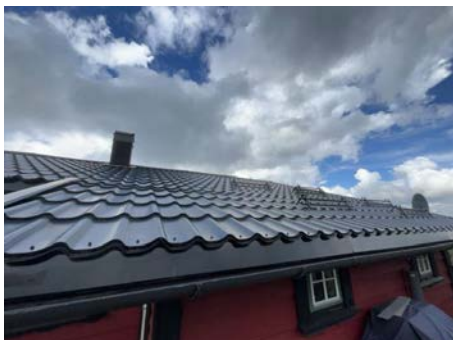
TG 2 Nedløp og beslag

- Det er avvik:
 - Enkelte nedløp avsluttes nær hyttevegg uten å bli ledet bort.
 - Det mangler snøfangere på deler av taket.

- Tiltak:
 - Takvann bør ledes bort fra bygningen.
 - Snøfangere bør montres på tak over/i nærhet til der folk og husdyr kan oppholde seg/ferdes.

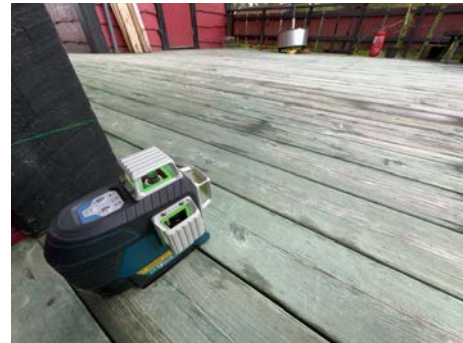
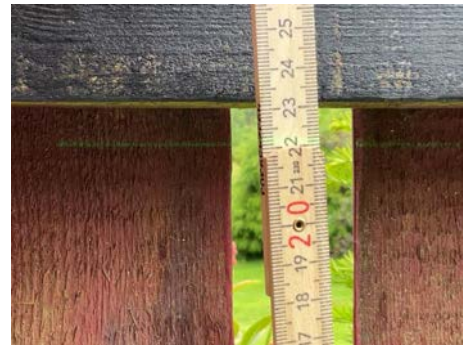
TG 2 Balkonger, terrasser og rom under balkonger

- Terrassen fungerer med avviket. Ny eier må selv vurdere utbedring etter eget behov.

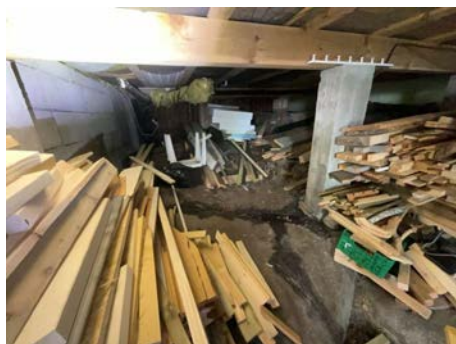
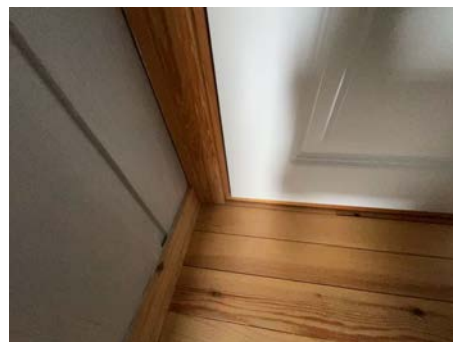
- Det ble registrert noe fukt på grunn, som renner fra overliggende terreng.

- Det er ikke uvanlig at noe fukt renner/passerer langs fjell for hytter som er plassert i skrånet terreng. Bruken av kryperommet avgjør hvor prekært det er med tiltak. Krypjkjellere bør holdes jevnlig under oppsyn. Jord og annet som holder på fukt kan eventuelt fjernes fra kryperommet for å bedre klima, og for å forebygge fuktrelaterte skader.

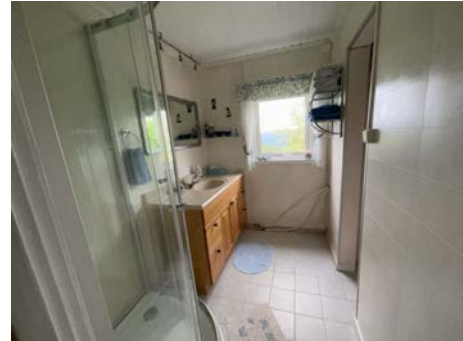
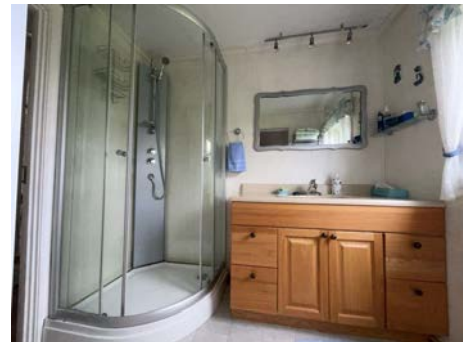
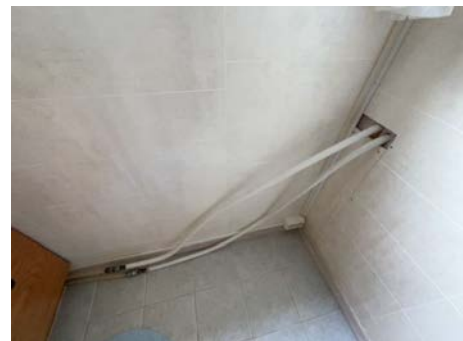
Selger har utført arbeider i form av egeninnsats og er ikke fagkyndig tømmer/flislegger/rørlegger. Det gjøres oppmerksom på at badet har avvik som følge av dette og tilfredsstiller tilfredsstiller dagens krav for våtrom og tette våtsoner, fall til sluker, samt at badet har også andre avvik som gjør at undertegnede vurderer at rommet må påregnes renovering.

Kostnadsestimat: 100 000 - 300 000

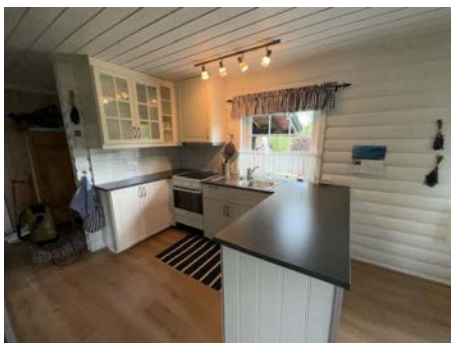
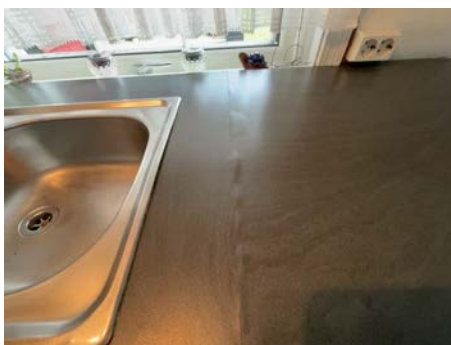
- Det ble registrert noe svelleskade ved skjøt på benkeplate.

- Det ble ikke registrert lekkasjevarsler eller komfyrvakt på kjøkkenet.

- Skjøt bør fuktbeskyttes. Ellers er avviket av estetisk art, der ny eier selv må vurdere om det er behov for utbring etter eget ønske.

- Komfyrvakt og lekkasjevarsler bør monteres for å ivareta brannsikkerhet og lekkasjesikring, men var ikke et krav på oppføringstidspunktet.

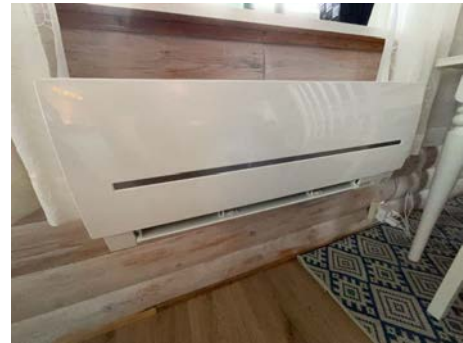
TG 3 Elektrisk anlegg

Kostnadsestimat: 50 000 - 100 000

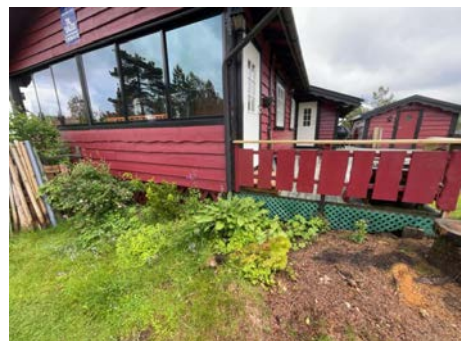
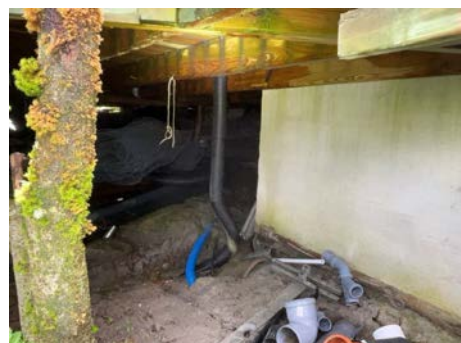
- Bruken av rom under hytten avgjør hvor prekært det er med tiltak. Ny eier må selv vurdere dette og ta forhåndsregler med hva som lagres i kjeller som tidvis kan være noe fukting eller ha vann som renner langs bergknauser.

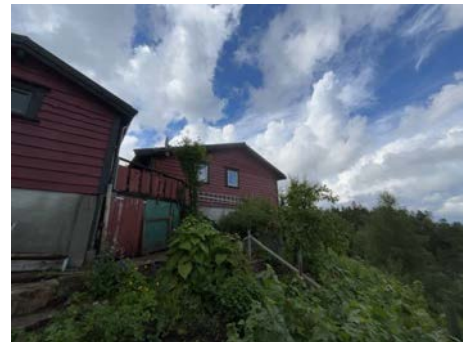
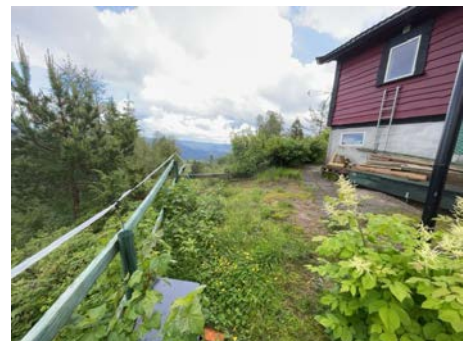
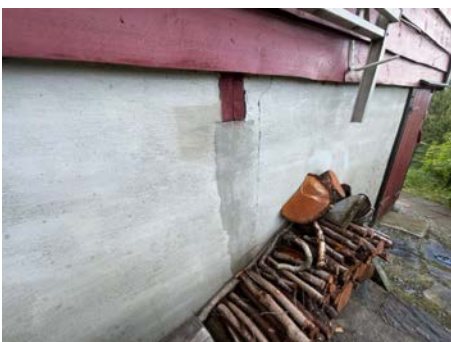
- Noen sprekker/riss mellom pilarer og Lecamur registrert.

- Avvik er kun av estetisk art. Ny eier må påregne noe pussearbeider.
