Tingvollen 1

Enebolig med sentrumsnær beliggenhet | Stor hage |

Tingvollen 1, 4560 VANSE

Enebolig - Tingvollen 1.
Tingvollen 1.
4560. Vanse.

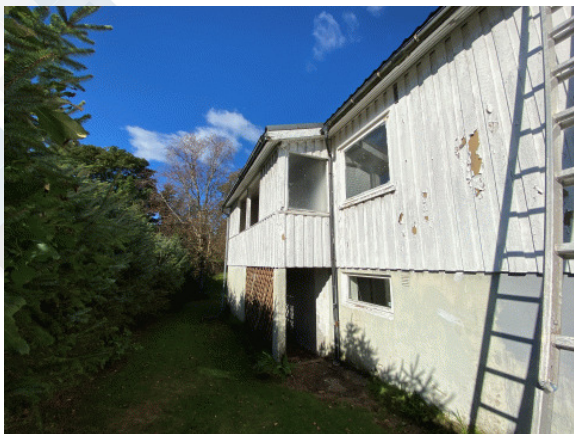
Utvendig fasade er kledd med stående kledning, antatt fra byggeåret. Det er fra bakkenivå foretatt en visuell kontroll kombinert med stikkprøver på tilfeldig valgte områder. I den forbindelse registreres det grønske og soltørket/sprekt panel. Det observeres også en del råte, og stedvis høy fuktighet i panel.

Det er store fuktverdier enkelte steder i kledningen.

Det må etableres lufting.

Det må påregnes mye utskiftning av kledning samt vedlikehold.

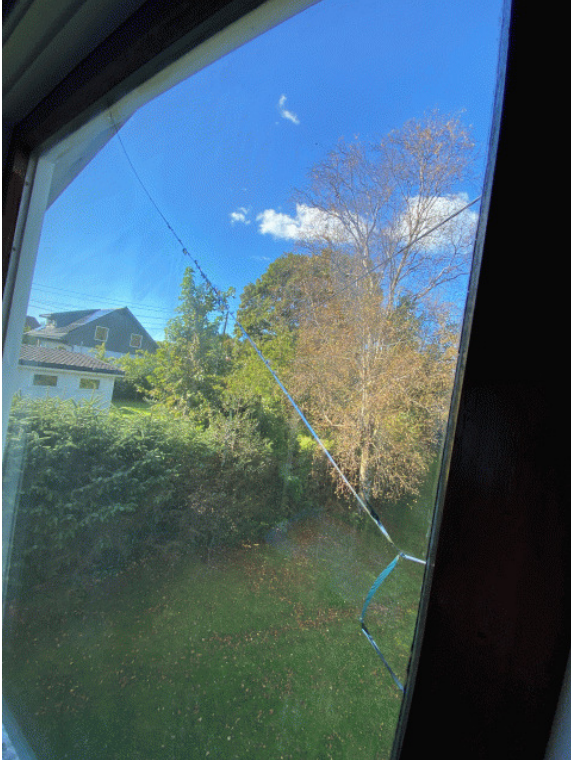
TG 3 3.1 Vinduer og ytterdører

Det er påvist avvik ved beslag, vannbord, omramming, karm eller ytre tetting.

Det må påregnes utskiftninger av vinduer og ytterdører fra byggeår.

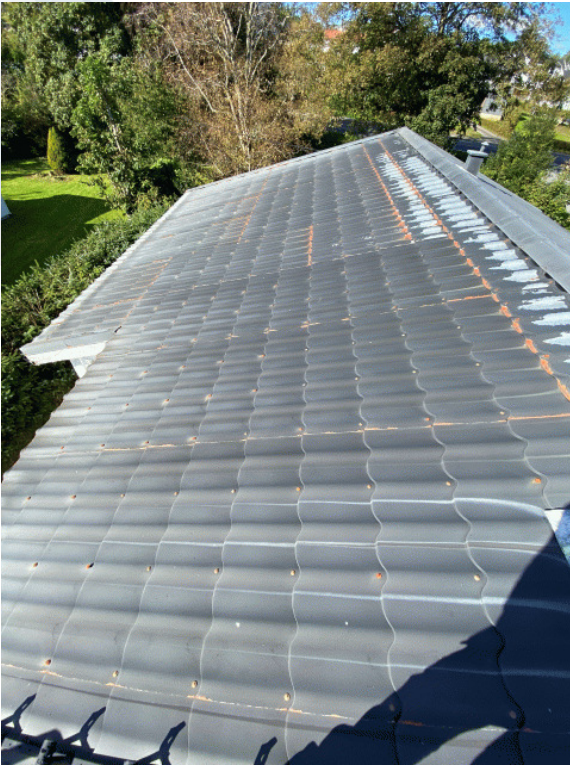
Stålplatene har en del avskalling av maling.
Stålplatene har en del rust i langsgående skjøter.
Stålplatene har en del rust i endene.
Skruene i stålplatene er rustet en god del.
Pipebeslag er rustet og det er avskalling av maling på beslag.
Mer enn halvparten av forventet levetid på takplater av stål er passert.

Det må påregnes en god del vedlikehold/utskiftninger av takplater og pipebeslag.

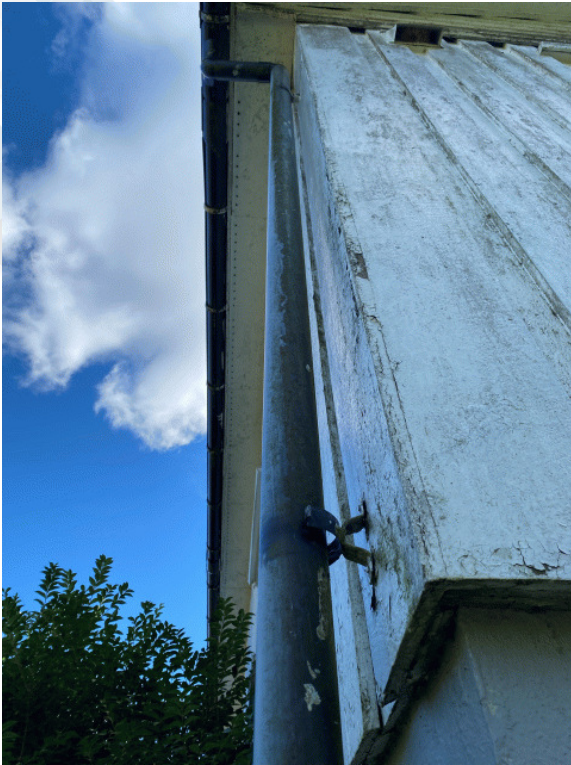
**TG 2** 4.3 Renner, nedløp og beslag

Merknader: Vurdering av avvik:
Renner er værslitt og bærer preg av alder.
Rust/korrosjon på rennekroker.
Manglende innfesting av nedløp.

Konsekvens/tiltak:
Det må påregnes utskiftinger/vedlikehold av takrenner.
Nedløp må festes til vegg.
Renner må rengjøres for mose/løv.

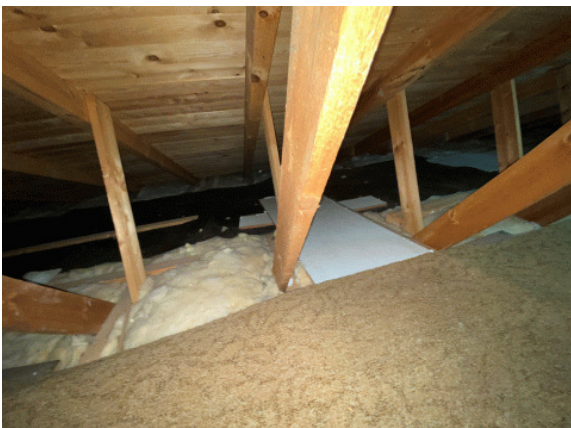
TG 2 5.1 Innvendig Loft

Loftet er visuelt undersøkt og kontrollert med fuktindikator. Loftet fremstår som dårlig ventilert, men tørt og fint under befaringen.

Det observeres fuktskjolder i bordtak men ikke forhøyede fuktverdier på befaringsdagen.

Det må påregnes utbedringer av kaldt loft slik at loftet for tilfredsstillende lufing.

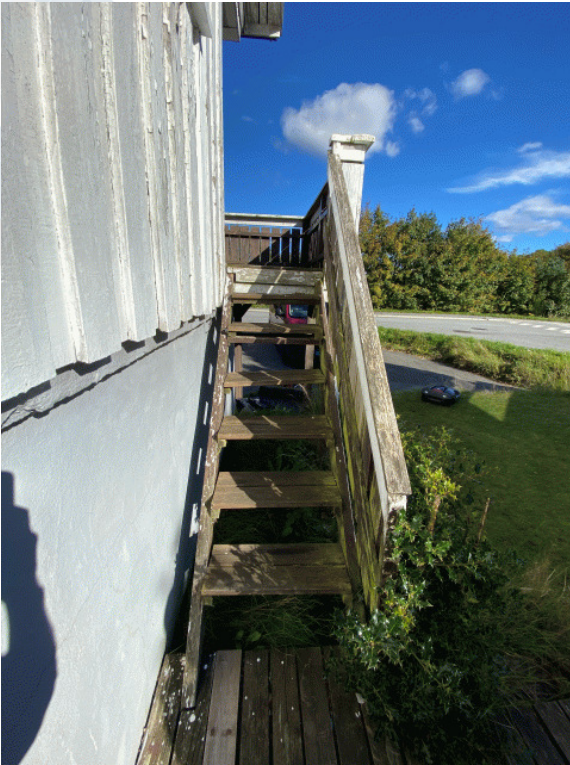
Det er påvist skader, slik som avskalling, deformasjoner, riss, sprekker, råteskader og rust på overflater.

Det må gjøres utbedringer på utvendig trapp opp til veranda for og kunne bruke denne.

Rekkverk er for lave og må utbedres.

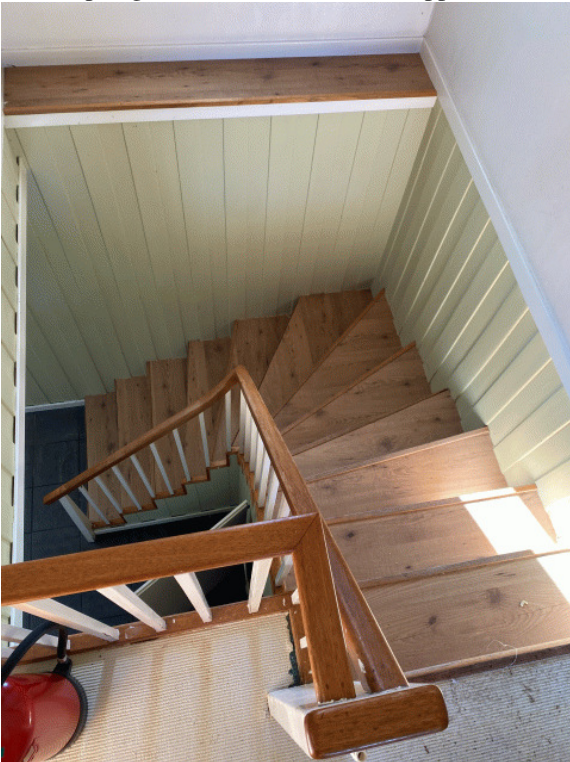
Merknader: Vurdering av avvik:
Trapp mangler håndløper en side.
Trapp mangler trappnese/list på trinn.

Konsekvens/tiltak:
Håndløper en side må monteres.
Det må påregnes noe vedlikehold av trapp.

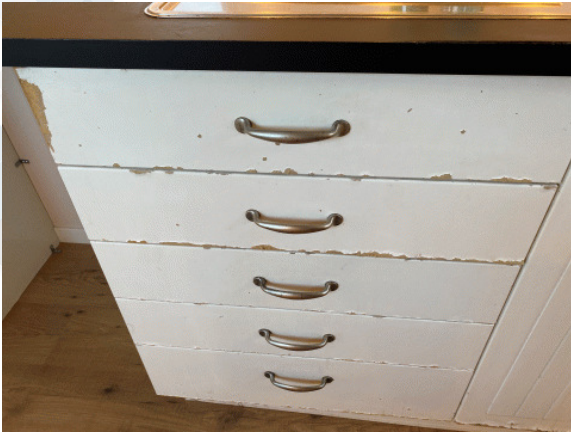
Kjøkken er svært slitt og har avskalling av maling svært mange steder.
Benkeplate er smeltet/ødelagt.
Ventilator er defekt.
Store områder ved tidligere plassering av kjøleskap er vannskadet.
Blandebatteri på kjøkken er defekt.

Det må påregnes å oppgradere kjøkken.
Det må påregnes å oppgradere benkeplate.
Ventilator må skiftes.
Laminatgulv og veggplate må skiftes ved tidligere plassering av kjøleskap.
Det må påregnes å skifte blandebatteri

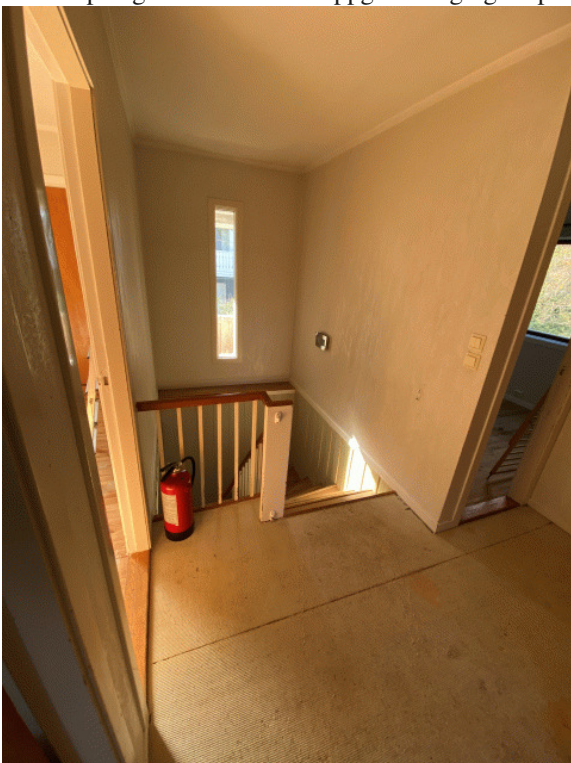
TG 2 12.1 Andre rom

Det registreres noe slitasje på overflater som følge av alder. Utover dette har boligen for det meste normal bruksslitasje på overflatene. Vær oppmerksom på at det som regel vil være diverse mindre hull i overflater etter bilder/hyller etc, og noe misfarge/skjolder hvor bilder, hyller/ møblement etc har vært plassert. På gulv vil det som regel være diverse slitasje, og noe misfarge/ riper og lignende hvor møblement har vært plassert. Dette er normalt i en fraflyttet boenhet, og slike mindre "avvik" er å anse som normalt.

Det er fremdeles tepperester i gang 2 etg som må fjernes.

Det må påregnes vedlikehold oppgradering i gulv på 2 soverom og gang i 2 etg.

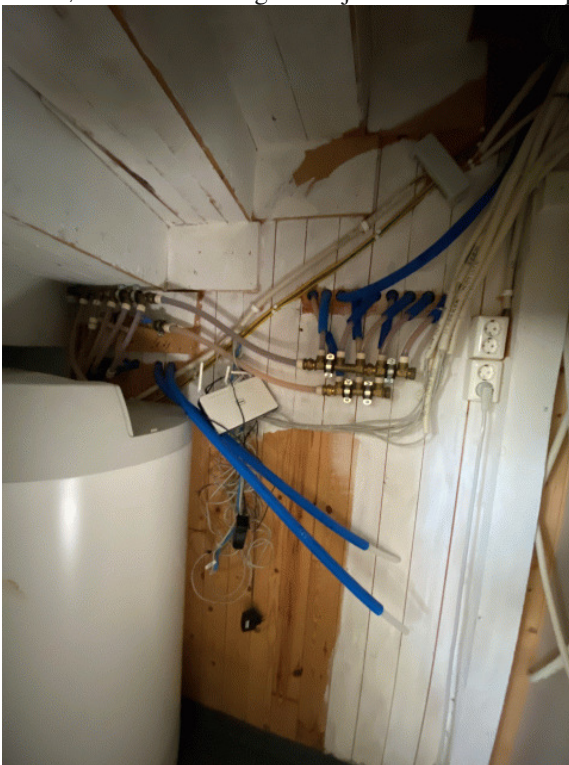
TG 2 13.1 WC og innvendige vann- og avløpsrør

Merknader: Vurdering av avvik:
Vannrørene er montert direkte på vegg under trapp.

Konsekvens/tiltak:
Vannrør må monteres og lekkasjesikres i fordelerskap slik at en evt lekkasje kan ledes mot sluk.
