Kverveveien 512

Tilstandsrapport

Befaringsdato: 29.08.2024

FRITIDSBOLIG

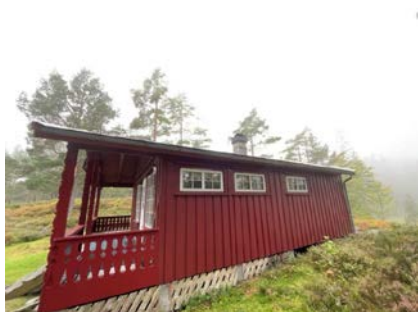
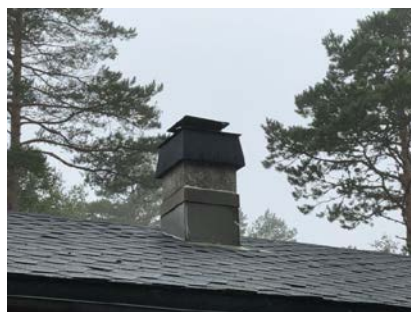
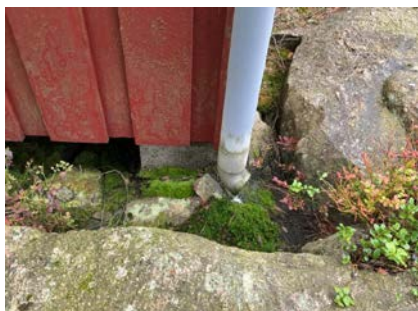
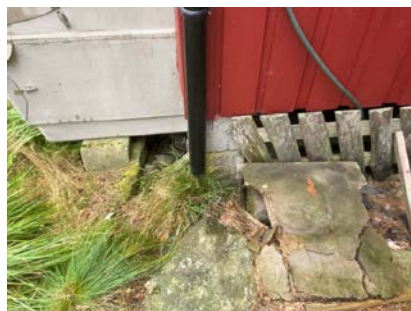
TG 2 Veggkonstruksjon

- Det er ingen musesperre i nedre kant av konstruksjon.
- Det mangler dryppkant og musebånd ved veggfoten. Deler av kledningen står i nær kontakt med terrengnivå og utsettes tidvis for ekstra fuktbelastning med påregnelig raskere nedbrytning av trematerialene. Utførelsen rundt komposteringskammeret medfører økt risiko for fuktinntrengning i konstruksjonen.

- Musesperre må etableres.

Ettermontere overgangsbeslag mot terrasser, der det er nødvendig. Øke avstand mellom kledning og terreng. Etablere musetting i tilknytning til åpninger mellom underbordene og etablere/kutte dryppkant i bunn av kledningen. Utlufting av kledningen, vindspærre og etterisolering er naturlig å utbedre når kledningen en gang skal skiftes.

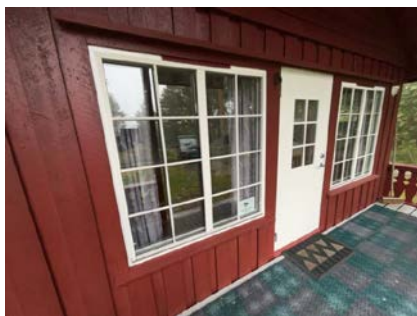
TE 2 Hovedinngangsdør

- Det er påvist avvik rundt innsetningsdetaljer.
- Det mangler utvendig terskelbeslag.

Ettermontere utvendig terskelbeslag.

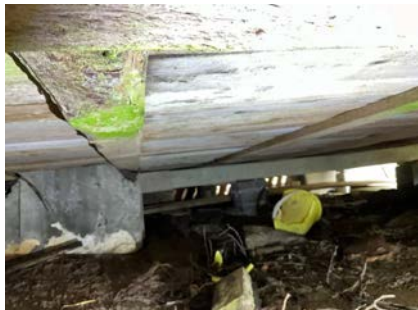
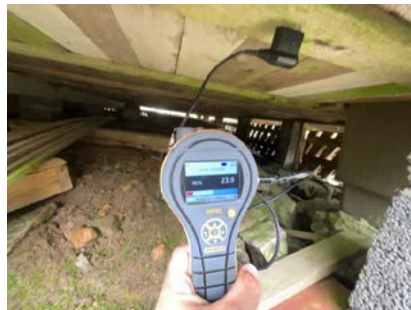
- Det er begrenset tilgang til hele krypkjelleren.
- Det er stedvis påvist fuktnivå som tilsier at konstruksjonen kan ha fuktskader.
- Det er for dårlig terrengfall vekk fra konstruksjonen.
- Krypkjelleren har kondensutfordringer.
- På befaringstidspunktet var det innsig av overvann til deler av kryprommet og oppfuktede terrengmasser. Videre ble det registrert / målt skadelig høyt trefukttinnhold / vektprosent i skillekonstruksjonen.

Fuktmåling - Høyt trefukttinnhold / vektprosent i skillekonstruksjonen.

- Tiltak mot kondensutfordringer må utføres.

Anbefaler å holde grøntvekster nede og rommet fritt for organiske materialer for å sikre full luftgjennomstrømming. Videre anbefales fjerning av jorholdige masser som kan magasinere vann, påføring av drenerende pukkmasser og ettermontering av plast mot pukkmassene. Full gjennomlufting av arealet i kombinasjon med utbedring av drenering vil medføre redusert risiko for kondensbelastning mot bjelkelagskonstruksjonen.

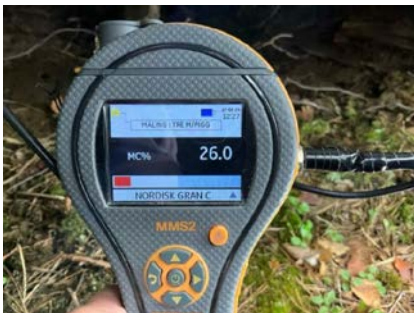
Fuktmåling - Skillekonstruksjon - Høyt trefuktinnhold / vektprosent.

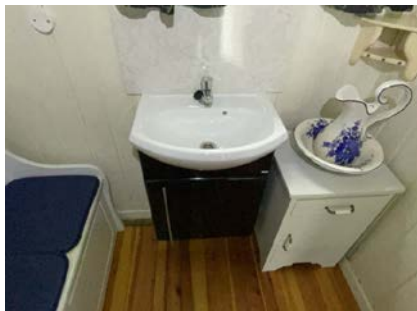
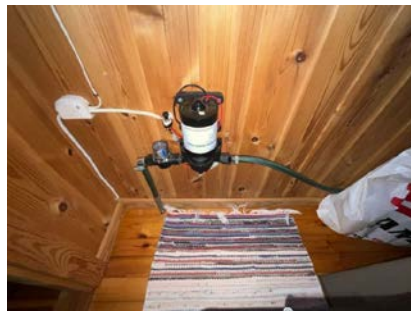
Avløpsrør

- Avløpsrøret er frostutsatt i den kalde årstiden. Det ble registrert synlig tapede skjøter.

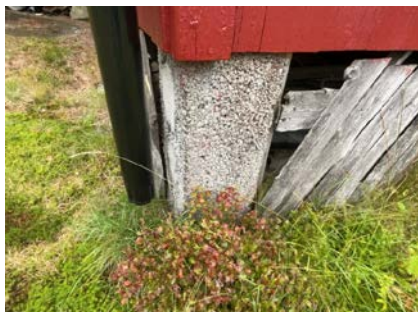
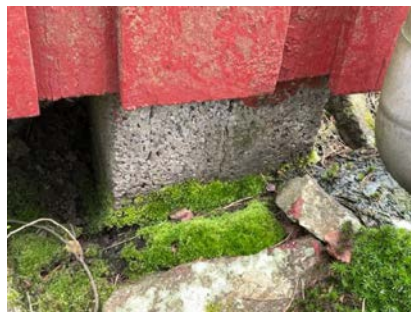
Terrengforhold

- Det er avvik:
- Terrengforholdene på eiendommen medfører overvannstilsig mot kryprommet.

Jordholdige masser som kan magasinere vann må fjernes. Deretter anbefales påføring av utjevneende pukkmasser med drenerende effekt og eventuell ettermontering av plastsjikt over områder hvor det kan oppstå vannansamlinger / kulper.

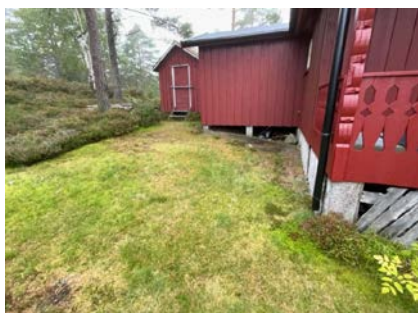
Utvendige vann- og avløpsledninger

- Rør/ledninger helt eller delvis synlig utendørs. Fare for frost.
- Anlegget er etablert ved ufaglært egeninnsats og er utsatt for frost i den kalde årstiden. Det er ikke gitt utslippstillatelse for tilkobling mellom ekstern/utvendig vannkilde og innvendig tappested.
