# Hagemovegen 4

**Hagemovegen 4, 4754 BYKLE**

# Tilstandsrapport

## FRITIDSBOLIG

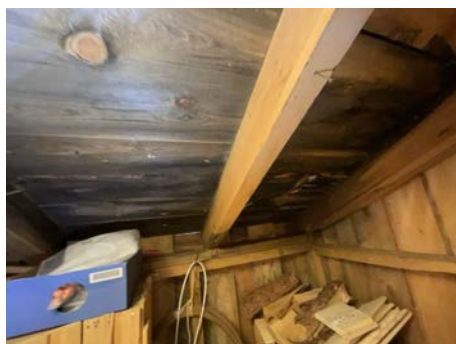
- Det ble registrert fuktskjolder og svertesopp på undertak i bod og på loft. Det kan ikke utelukkes at dette kan relateres til avvik/utettheter i taktekke.

-Mulig skjoldene skyldes tidligere utettheter. Ytterligere undersøkelser anbefales. Utbedring av soppdannelser er påregnelig.

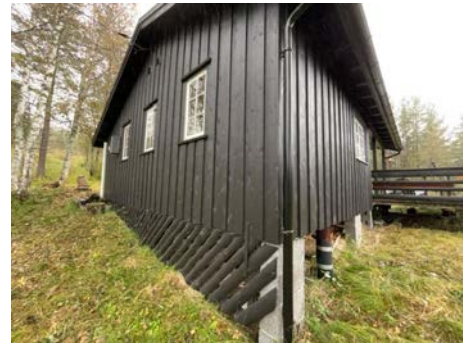
## TG 2 Veggkonstruksjon

- Det er avvik:
- Det gjøres oppmerksom på noe skjevheter i konstruksjon.
- Det er ingen eller liten lufting i nedre kant av kledning.
- Det er lagt plast innvendig på uisolert yttervegg i bod.
- Det ble registrert symptom på aktivitet fra mus på loft. Dette er en indikasjon på at musetetting i yttervegger ikke er tilstrekkelig tette.

- Tiltak:
- Helhetlig oppretting av hytten anbefales. Også omtalt i andre punkt som omhandler bjelkelag og fundamenter.
- Utbedring av lufting er ikke prekært, da det ikke ble registrert vesentlige skader som kan relateres til dette avviket, men ved en senere helhetlig utskifting av kledning, anbefales det montering av museband etc. som både ivaretar lufting, og som hindrer mus.
- Tiltak for å hindre mus å komme inn i veggkonstruksjon bør utføres.

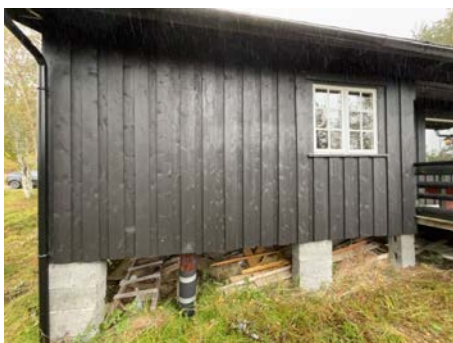
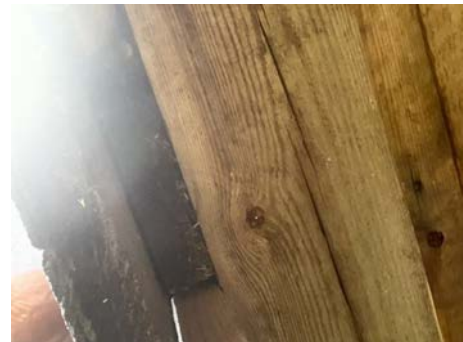
## TG 2 Takkonstruksjon/Loft

Det ble registrert svertesopp/fuktskjolder på undertak på kaldtloft og i bod. Eksakt årsak er ikke kjent, men ofte skyldes varmetap fra oppvarmet rom som medfører til kondensering og sopputvikling, eller manglende luftgjennomstrømning. I boden ble det registrert plast på vegg som ikke er isolert. Dette er en løsning som vil kunne medføre skade i rommet.

- Det er avvik:
- Det ble registrert svertesopp/fuktskjolder på undertak på kaldtloft og i bod. Eksakt årsak er ikke kjent, men kan skyldes varmetap fra oppvarmet rom og kondensering.
- Det er stedvis begrenset tilrettelagt for lufting i gesimskasser. Dette er blant synlig i bod, der isolasjon er lagt tett mot undertak.
- Det ble noe registrert skjevheter i konstruksjon.

- Tiltak:
- Det må påregnes videre undersøkelser, utbedring av skader og årsak til skade.
- Oppretting av hytten er påregnelig. Tiltak må sees i sammenheng med hva som anbefales i punkt for "etasjeskille/bjelkelag" og "grunnmur og fundamenter".

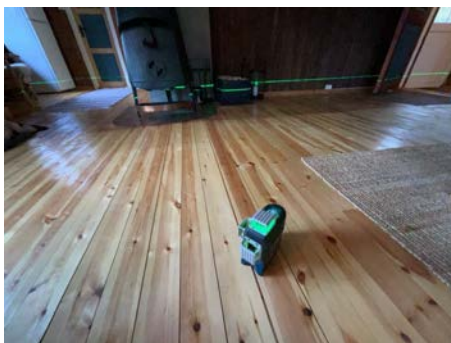
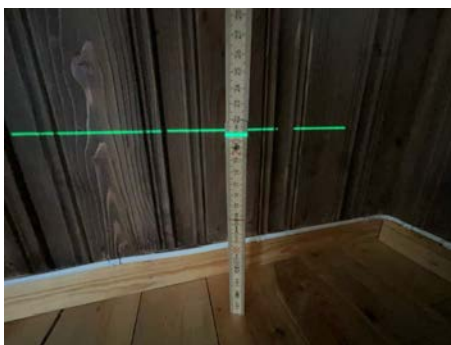
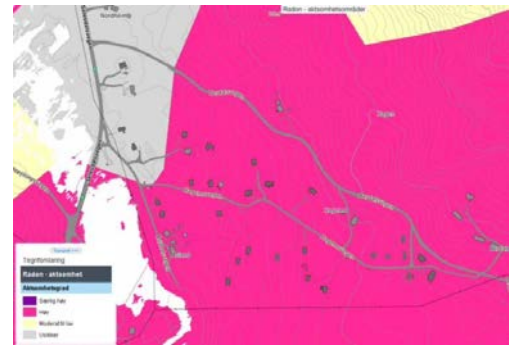
Ved kontroll av nivåforskjell på gulv ble det hovedsakelig registrert normale avvik alder og typen kontraksjon tatt i betraktning, men nivåforskjellen ansees som et avvik basert på standardens krav. Se kommentar under. Kontrollen er kun stikkmessig utført.

- Det er avvik:
  - Høydeforskjell målt på 2 m. lengde var stedvis over 20 mm. Dette er avvik som kvalifiserer til tilstandsgrad 3 og gis med bakgrunn i standardens krav til godkjente måleavvik.

- Tiltak:
  - En helhetlig oppretting av hytten er påregnelig.

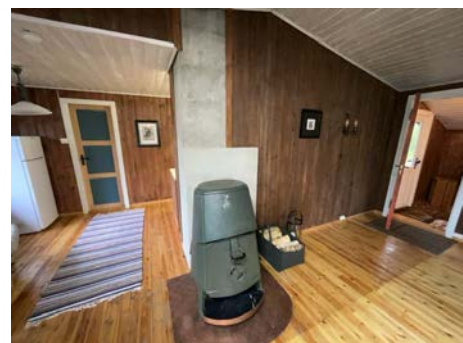
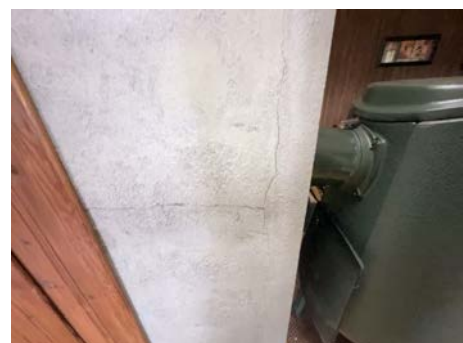
## TG 2 Pipe og ildsted

Hytten har vedovn tilkoblet elementpipe. Vedovn var ikke i bruk på befaringsdagen, men fremstod tilsynelatende i OK stand. Overflater på pipe er i hovedsak, OK, men enkelte små sprekker/riss registrert.

- Det er avvik:
  - Noe sprekker/riss registrert i murpuss på pipe.

- Tiltak:
  - Pipen bør holdes under oppsyn for eventuell videreutvikling av sprekke. Slik sprekke fremstår i dag ansees denne kun som et estetisk avvik. For ytterligere teknisk tilstandsanalyse av pipe og ildsted, henvises det til lokalt brann- og feiervesen.

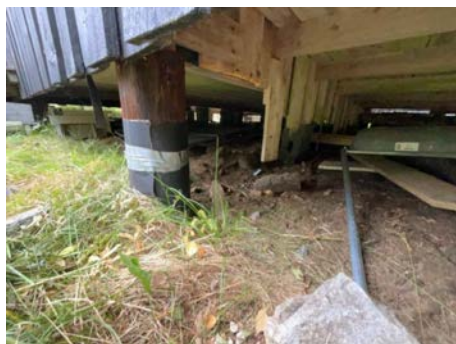
## TG 3 Grunnmur og fundamenter

Hytten står på påler/pilarer i hovedsak av Leca blokker, ellers trestokker etc.

- Det er avvik:
  - Det ble registrert betydelige skjevheter inne i hytten som kan relateres til sig i enkelte fundamenter.

- Tiltak:
  - Oppretting er av hytten er påregnelig.
