# DOKUMENT- VEDLEGG

**Leidingsveien 19, 4460 Moi**

# gnr. 25, bnr. 154

Befaringsdato: 05.09.2023

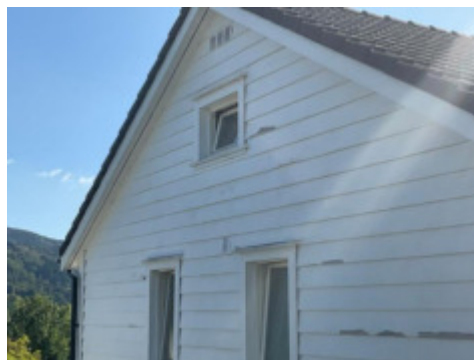
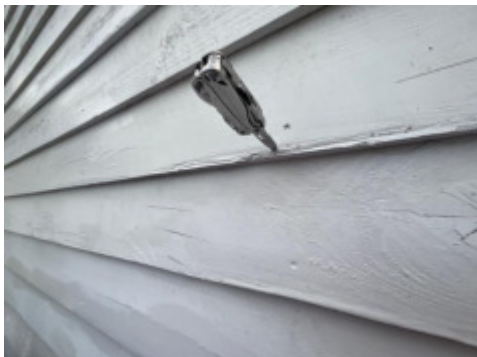
Behov for vedlikehold

Enkelte spredte råteskader

- Det er påvist spredte råteskader i bordkledningen.

- Råteskadet trekledning må skiftes ut.

Vedlikehold av fasadene må påregnes. På bygninger med råteskadet kledning, kan råde i underliggende konstruksjon ikke utelukkes.

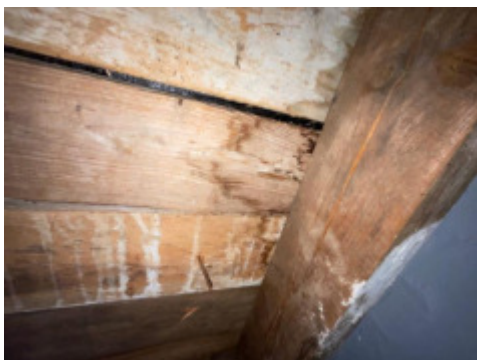
Fuktskjolder -tørt på befaringen

- Det er påvist fuktskjolder/skader i takkonstruksjonen.
- Det er påvist avvik rundt gjennomføringer i takflaten.

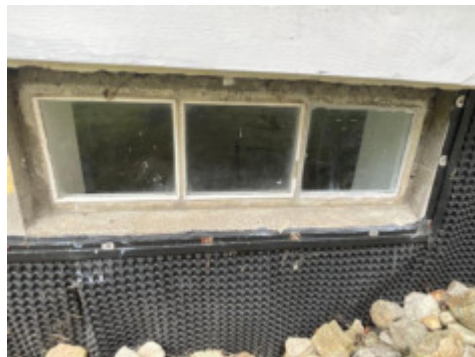
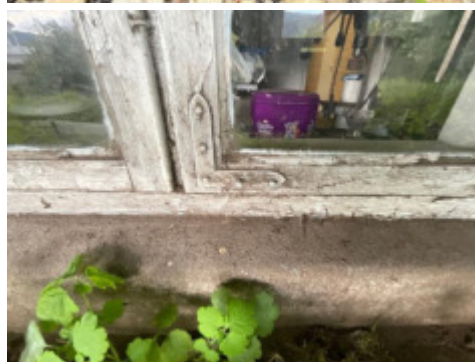
Bygningen har trevinduer med koblet/enkelt glass.

- Vinduene har råteskader.
- Det er påvist avvik rundt innsettsdetaljer.

- Vinduer med råteskader må erstattes med nye.

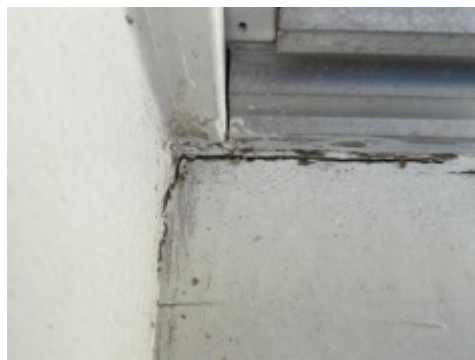
Utettheter under vindu

- Det er påvist avvik rundt innsettsdetaljer.

- Det bør gjøres tiltak for å lukke avviket.

Utvendig belasting bør endres slik at det oppnås bedre sikring mot vanninntrengning.  
Når vinduer har slike symptomer, kan fuktskade/råte i underliggende konstruksjon ikke utelukkes.

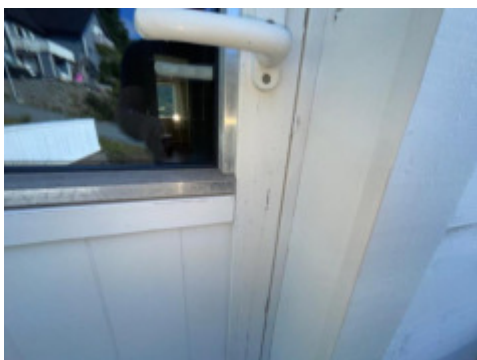
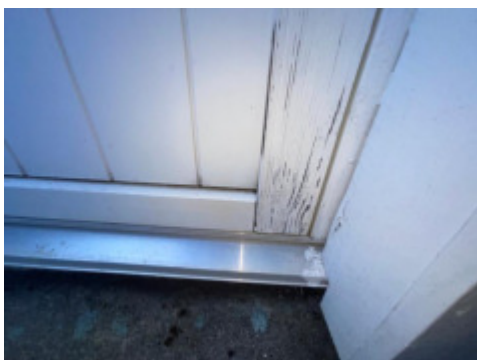
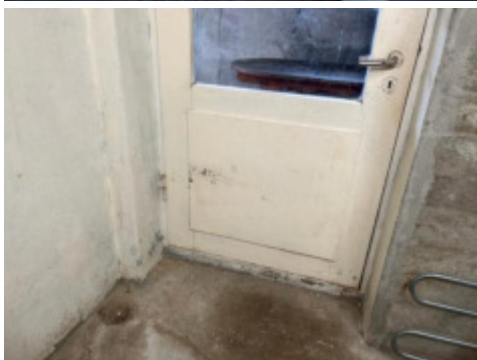
- Karmene i dører er værslitte utvendig og det er sprekker i treverket.

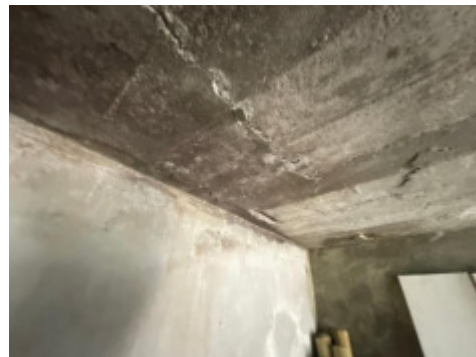
Sprekk i betongdekke

Det er sprekker i betongdekket til altan, det er også synlig armeringsjern.

Blottlagt armering kan føre til rustskader og svekkelse av bæreevnen.

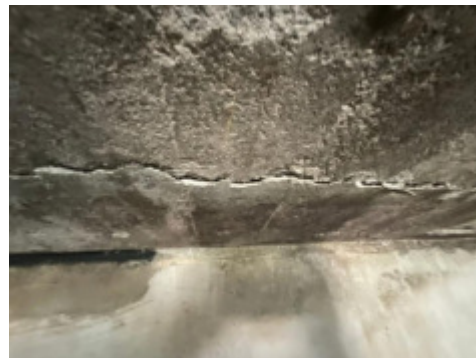
Sprekk i betongdekke

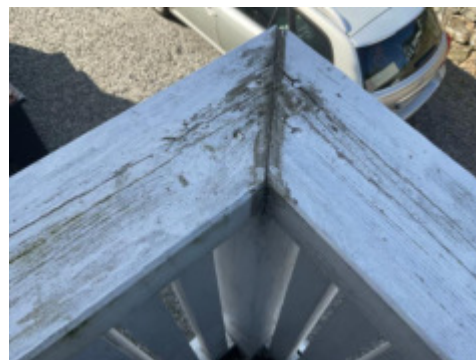
Værslitt

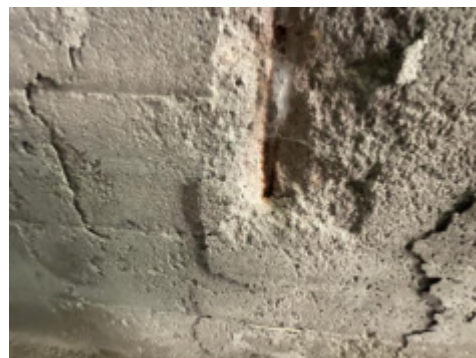
Synlig armeringsjern i betongdekke

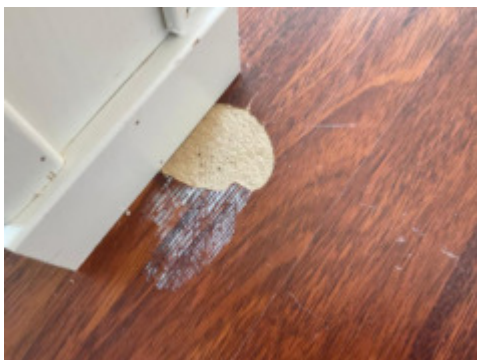
Skade i laminat

Enkelte skader på overflater er registrert, ellers normal slitasje.

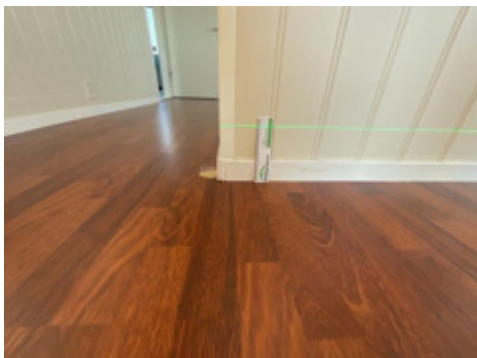
- Målt høydeforskjell på over 15 mm gjennom hele rommet. Tilstandsgrad 2 gis med bakgrunn i standardens krav til godkjente måleavvik.

- Målt høydeforskjell på mellom 10 - 20 mm innenfor en lengde på 2 meter. Tilstandsgrad 2 gis med bakgrunn i standardens krav til godkjente måleavvik.

Det er målt høydeavvik på ca. 14 mm. stue/gang 1. etasje.

Det er målt høydeavvik på ca. 20 mm. i 2. etasje.

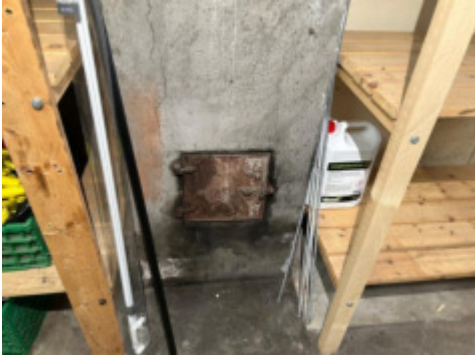
Sprekk i pipestamme, rust på sotluke, merker etter sotvann

- Det er påvist sprekker og/eller riss i pipe.
- Pipa har rennemerker etter sotvann.

- Ytterligere undersøkelser må foretas for å få kartlagt tilstanden og omfanget på eventuelle skader.

Det må foretas lokal utbedring av sprekker i pipe.

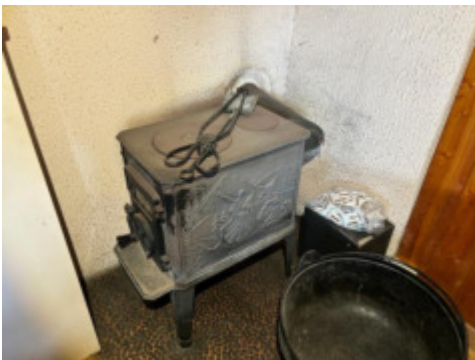
Røykrør bør monteres høyere opp på vegg

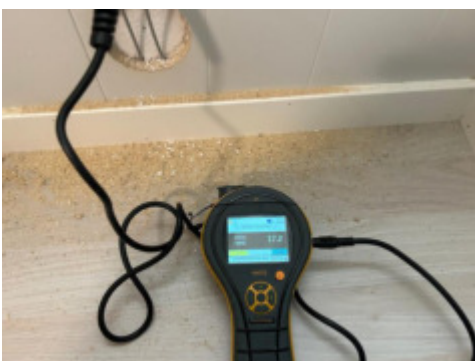
Hulltaking er foretatt og det er påvist avvik i konstruksjonen. Hulltaking er foretatt i vegg mot terreng i trapperom.

- Kjeller har begrenset ventilering/luftgjennomstrømning.
- Det er plastisolasjon som ikke er dekket av brannhemmende materiale i henhold til krav.

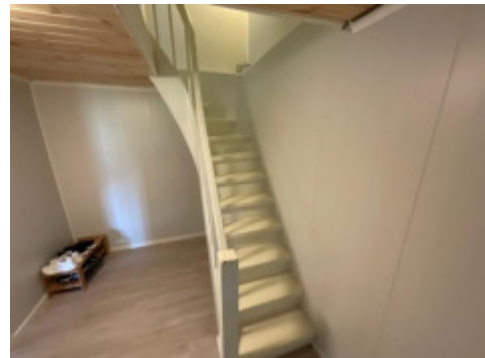
- Det mangler håndløper på vegg i trappeløpet.
- Rekkverkshøyder er under dagens forskriftskrav til rekkverk i trapper.

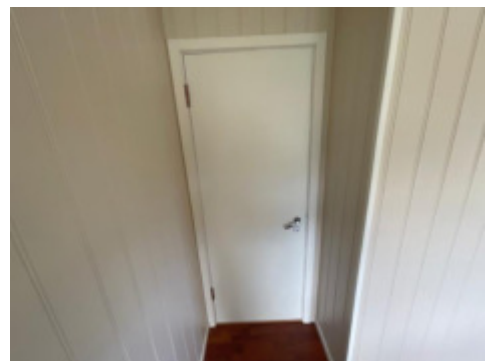
- Det er påvist avvik som tilsier at det bør foretas tiltak på enkelte dører.
- Noen dører tar i karmene.

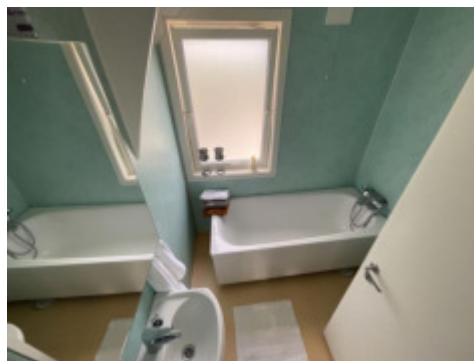
Manglende bunnlist og fuge i bunn av platene

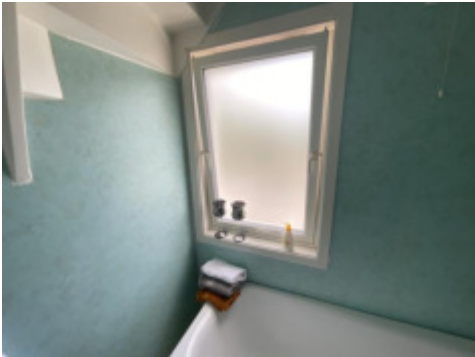
Vindu i våtsone ved badekar

- Det er vindu/dør med ikke fuktbestandige materialer i våtsone (ved vask, dusj, badekar, osv.), løsningen eller byggematerialet er uegnet
- Våtromsplater er ikke montert fagmessig.

- Uegnede materialer må fuktbeskyttes/utskiftes.
- Badet/våtsone står foran en full oppgradering.

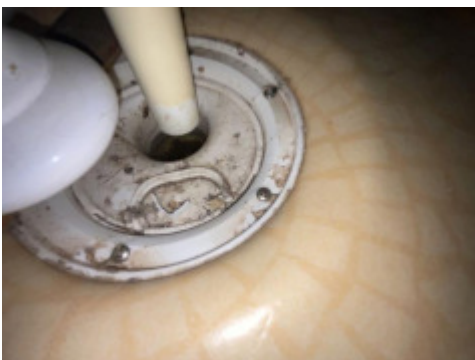
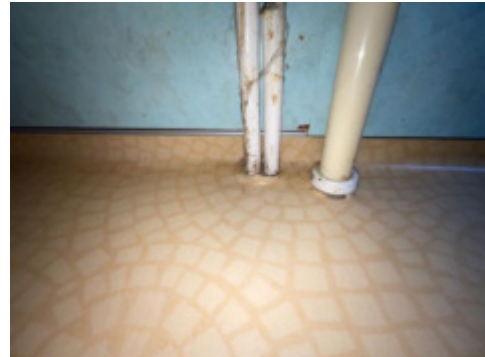
Utette rørgjennomføringer i gulv

- Mer enn halvparten av forventet brukstid er passert på slukløsningen.
- Det er påvist mangelfull/feil utførelse rundt rørgjennomføringer e.l. som gir fare for fukt i konstruksjonen i våtsone.
- Mer enn halvparten av forventet brukstid er passert på membranløsningen.

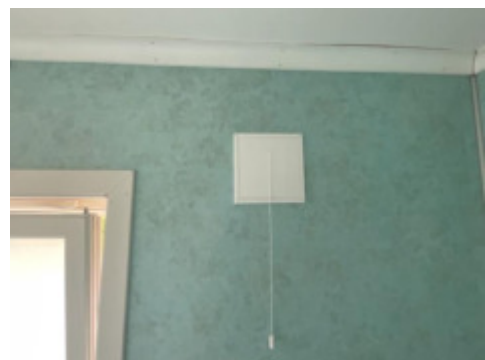
- Våtrommet mangler tilluftsventilering, f.eks. spalte/ventil ved dør.

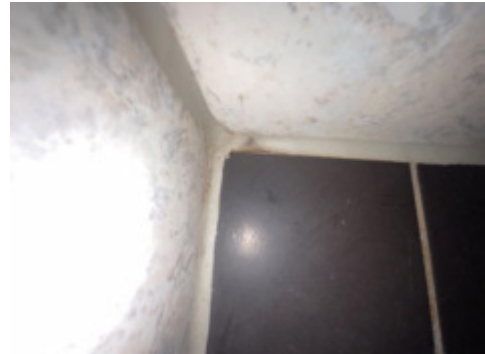
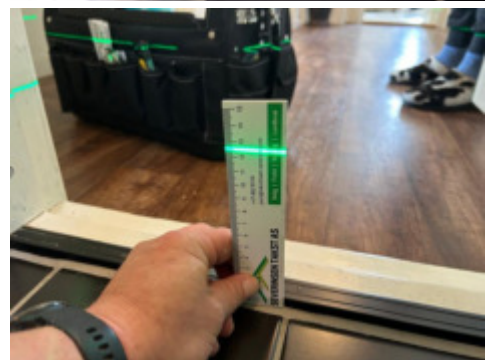
Gulvet er flislagt. Rommet har elektriske varmekabler. Fall mot sluk er målt til ca. 10 mm fra topp flis ved dør til sluk.

- Det er påvist avvik i fallforhold til sluk i forhold til krav i forskrift på byggetidspunktet.
- Det er avvik:

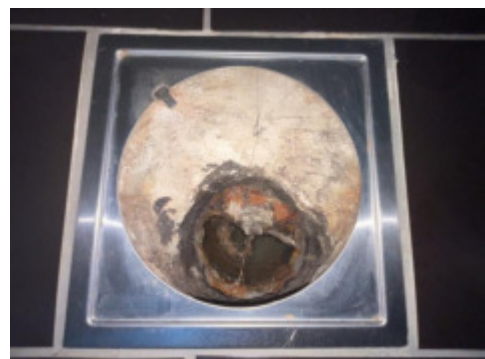
Sluk

- Mer enn halvparten av forventet brukstid er passert på slukløsningen.
- Det er påvist mangelfull/feil utførelse rundt rørgjennomføringer e.l. som gir fare for fukt i konstruksjonen i våtsone.
- Membran i kombinasjon med gammelt sluk uten klemring. Membran er smurt ned på sluk.

- Sluket må sjekkes og rengjøres jevnlig.
- Løsningen/utførelsen rundt rørgjennomføringer gir fare for fukt inn i konstruksjoner.

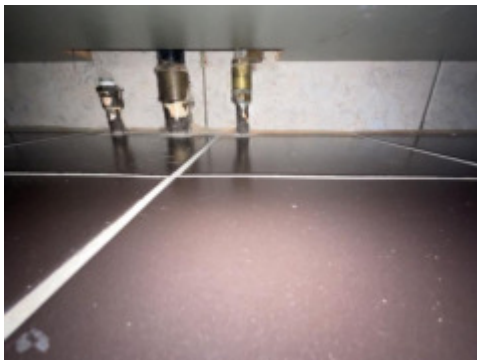
Rørgjennomføring i gulv

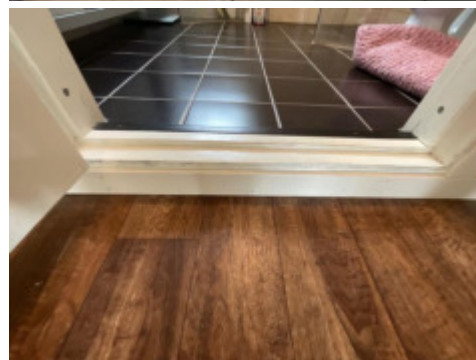
Manglende tilluft

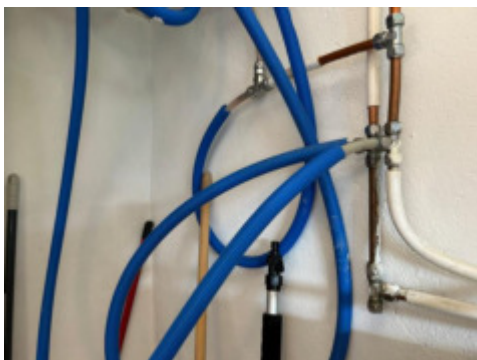
Mangelfull klamring av vannrør

Mer enn halvparten av forventet brukstid er passert på innvendige vannledninger av kobber.  
Mangelfull klamring av vannrør.

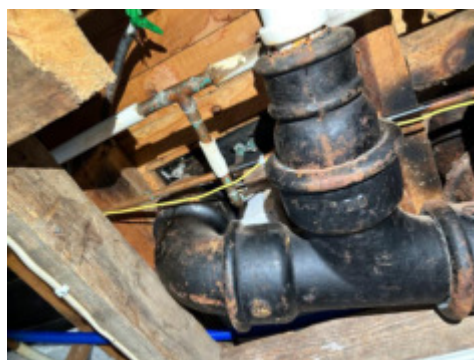
Rust på rør

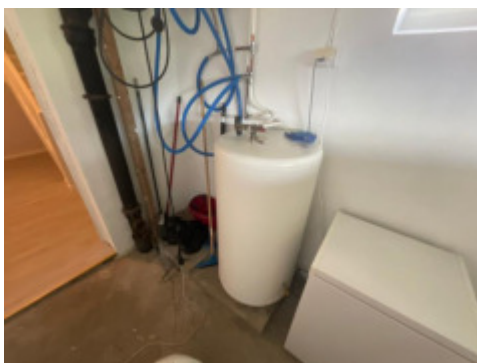
- Det er ikke påvist tilfredsstillende el-tilkobling av varmtvannstank iht. gjeldende forskrift.

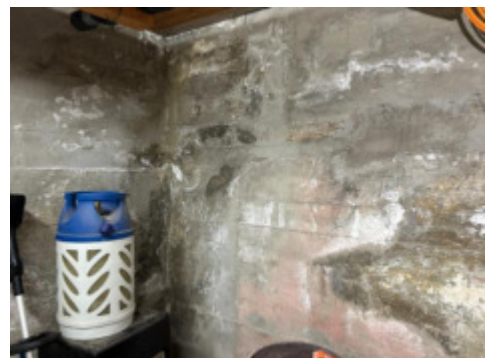
I deler av underetasjen er det kalk- og saltutslag på murene. Ved søk etter fukt er det også indikasjon på at fuktinnholdet i deler av murene er høyere enn i andre deler. Eier opplyser at det ikke var mulig å legge grunnmursplast på korrekt måte langs hele muren grunnet støpt trapp og en stor stein.

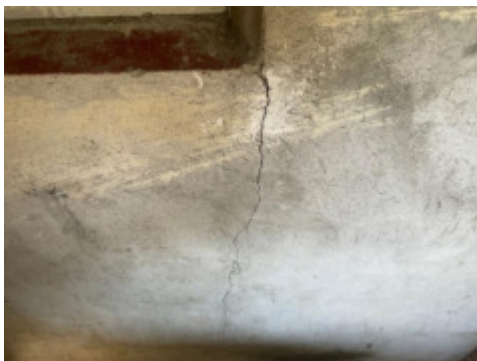
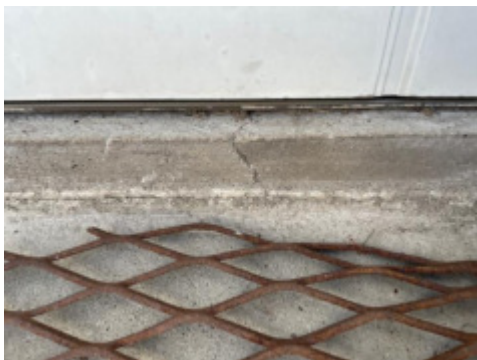
Sprekk i mur

- Grunnmuren har sprekkdannelser.

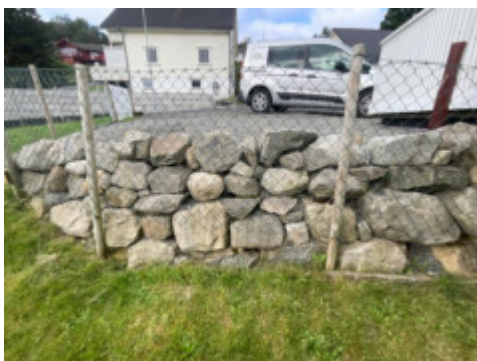
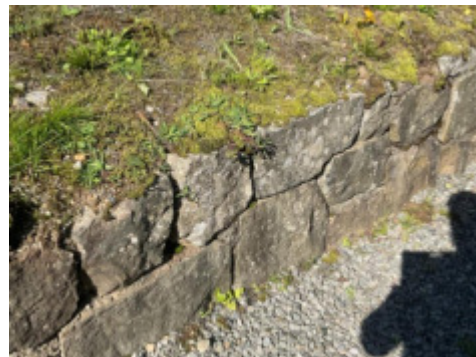
Natursteinsmur

- Det mangler rekkverk/annen sikring på forstøtningsmuren(e) ut ifra dagens krav.

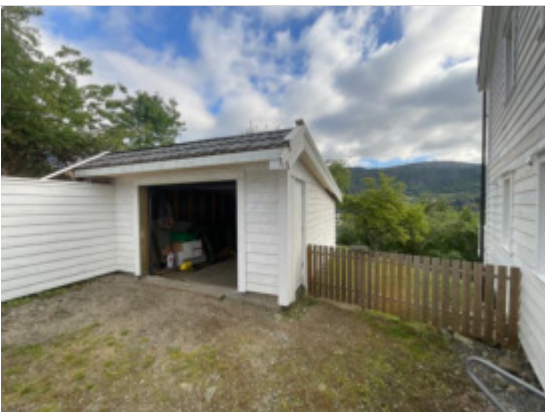
Det gjenstår enkelte arbeider på garasjen, blant annet montering av takrenner og takrennebeslag. Enkelte arbeider knyttet til takteking bør utføres snarest da det er fare for vanninntrengning.

Med bakgrunn i alder og tilstand må det påregnes enkelte arbeider og bygget gis en samlet tilstandsgrad: TG 2

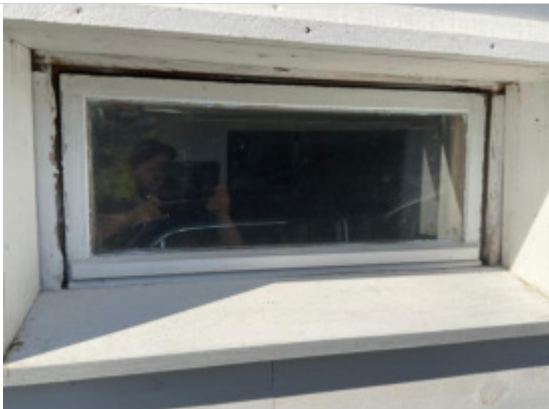
Bygget har flere skader, blant annet råteskader i vegg og sprekker i betong.

Det er utettheter i vegg og synlig kalk- og saltutslag på vegger.

Generell tilstandsgrad på hele bygget: TG:3
