# Tilstandsrapport

Enebolig

Sundeveien 38, 4550 FARSUND

Befaringsdato: 05.08.2024

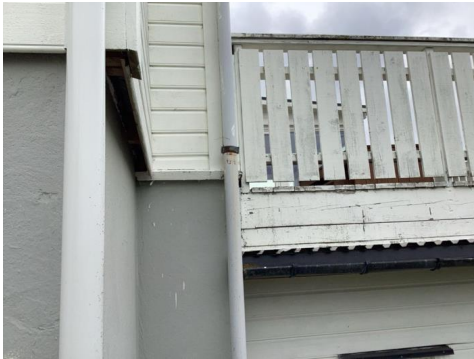
- Det er ikke tilfredsstillende bortledning av vann fra taknedløp ved grunnmur.
- Det mangler snøfangere på hele eller deler av taket, men det var ikke krav om dette på byggemeldingstidspunktet.
- Det mangler tilfredsstillende adkomst til pipe for feier.
- Mer enn halvparten av forventet brukstid er passert på renner/nedløp/beslag.
- Det er rust på innfestingen av takrenner/nedløp.

Nedløp fører mot bygg

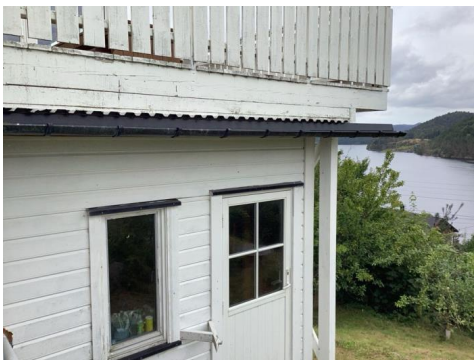
Rust på klammer

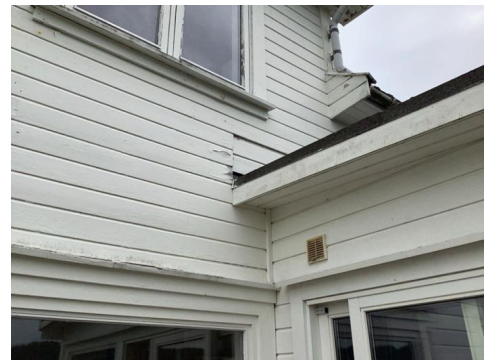
- Det er påvist spredte råteskader i bordkledningen.
- Det er avvik:

Råte i kledning

- Råteskadet trekledning må skiftes ut.
- Tiltak:

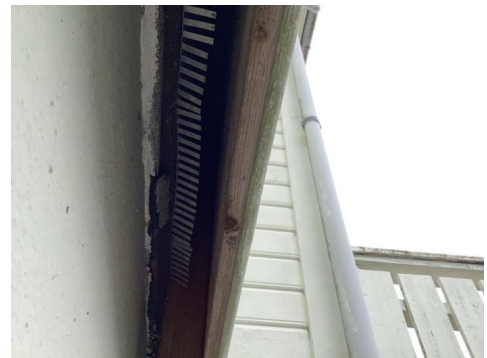
Vegg er foret ut og glipe mellom musebånd og kledning er for stor.

Alternativ er å benytte annen form for musebånd

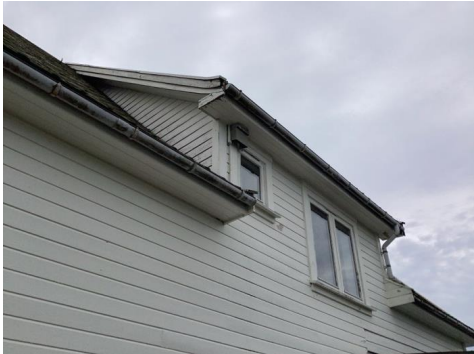
- Det er avvik:
- Råteskader å gesimsbord og vindskier

Råteskade i gesims og vindskier

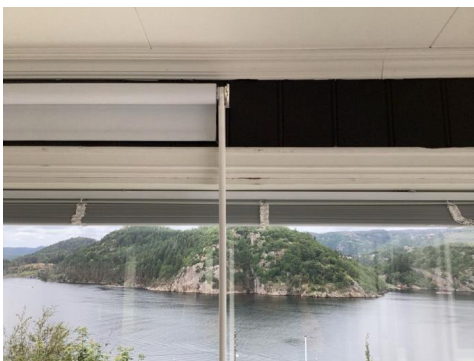
- Det er påvist fuktskjolder/skader i takkonstruksjonen.

Taket ligger mot Nord-Vest, ved sterk vind og nedbør, i kombinasjon av lav takvinkel for tekking, vil vann komme inn.

Spor etter vannskade.

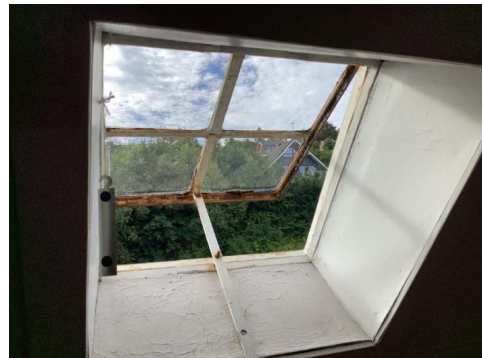
Noe rust på takvindu.

Eldre takvindu i stål på loft

Alternativ tiltak vil være å skifte vindu.

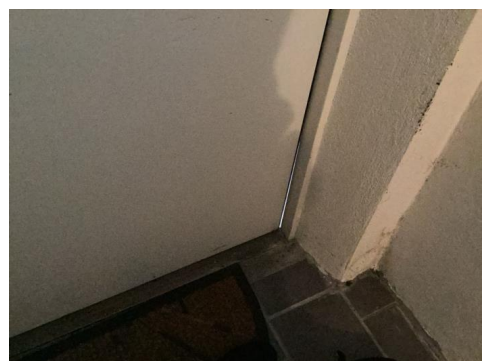
Dør til kjeller er det utett mellom karm og blad

- Dører må justeres.

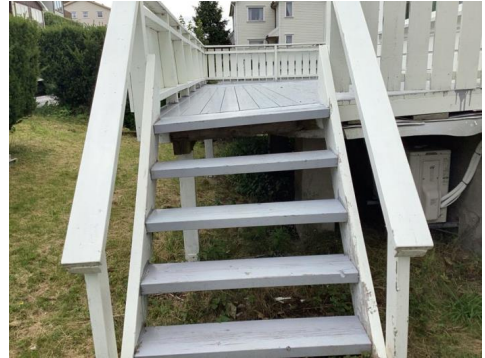
Åpning er større enn dagens krav

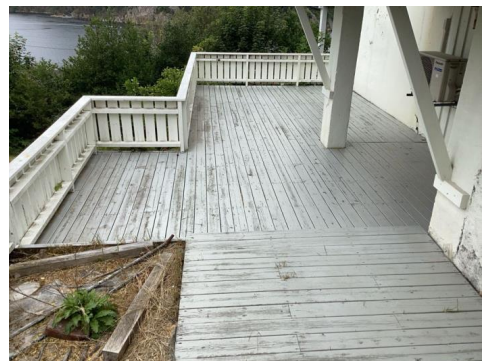
Slitt dekke

- Lokal utbedring/utskiftning bør utføres.
- Det er ikke krav om utbedring av rekkverkshøyde opp til dagens forskriftskrav.

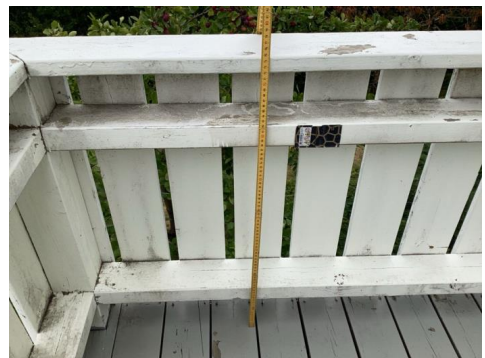
Rekkverk er lavere enn dagens krav

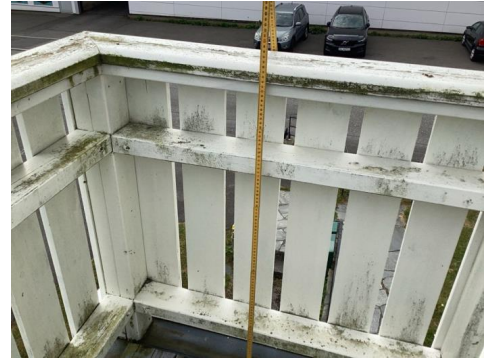
Rekkverk lavere enn dagens krav.

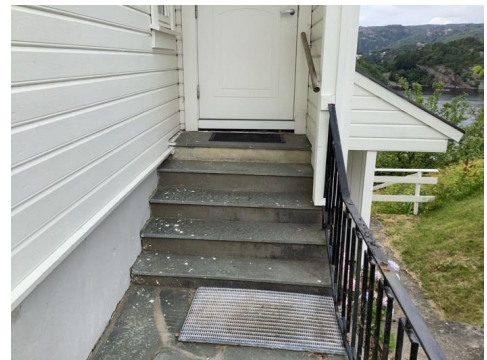
Det mangler håndløper på vegg

Håndløper bør monteres

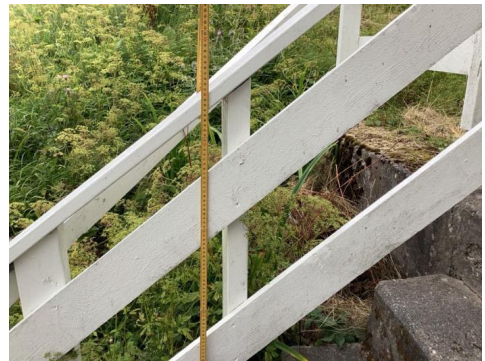
Rekkverk er lavere enn dagens krav.

- Det er ikke krav om utbedring av rekkverkshøyder opp til dagens krav.
- Rekkverk må monteres for å lukke avviket.
- Åpninger i rekkverk må endres for å tilfredsstille krav på byggemeldingstidspunktet.
- Det er ikke krav om utbedring av åpninger i rekkverk til dagens forskriftskrav.

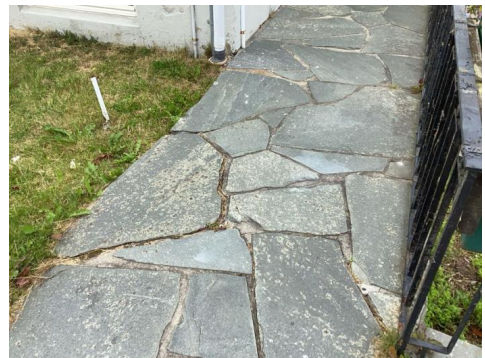
Løs skiferhelle

lime helle

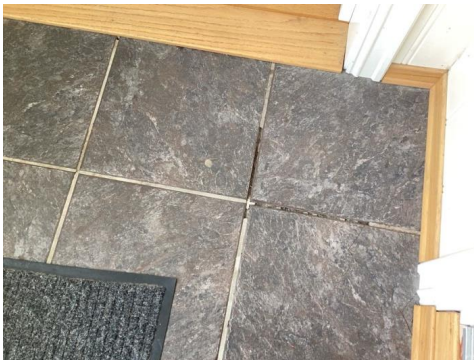
- Det er stedvis påvist synlige skader på overflater.

Sprekk i fuger og bom

- Overflater må utbedres eller skiftes.

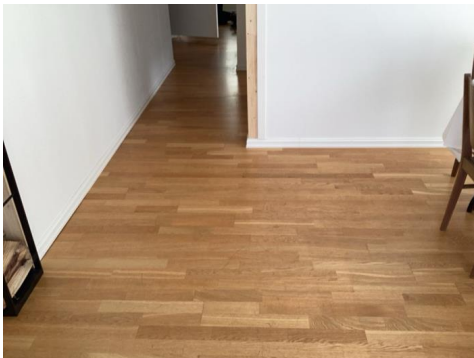
Sporadiske plasser med hulerom under parkett, gulvet gir etter når man går på det.

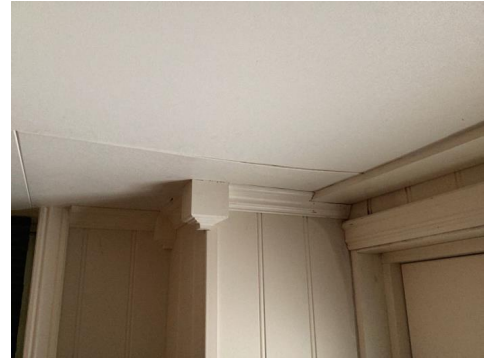
Kjeller, indikasjon på eldre fuktskade.

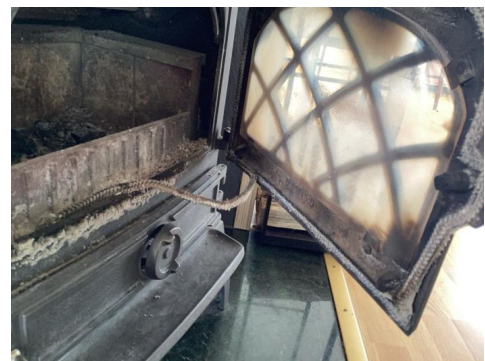
pakning må skiftes

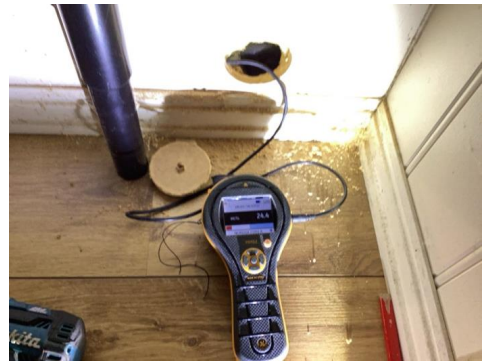
Måling med pigg 24,4 vekt

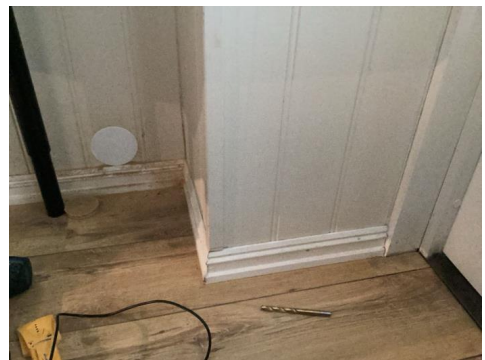
Sted for hulltaking

- Det er gjennom målinger påvist høyt fuktnivå i trevegger i underetg./kjeller, det er derfor ikke foretatt hulltaking
- Det er i hulltaking påvist fukt-/råteskader.

- Lokal utbedring må utføres.
- Ytterligere undersøkelser må foretas for å få kartlagt tilstanden og omfanget på eventuelle skader.

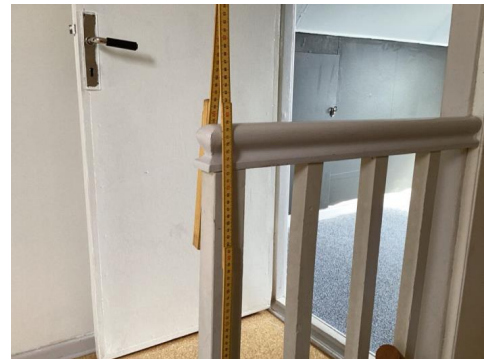
Rekkverk lavere enn dagens krav.

- Håndløper bør monteres, men det var ikke krav på byggetidspunktet.
- Det er ikke krav om utbedring av åpninger opp til dagens krav.
- Det er ikke krav om utbedring av rekkverkshøyder opp til dagens krav.

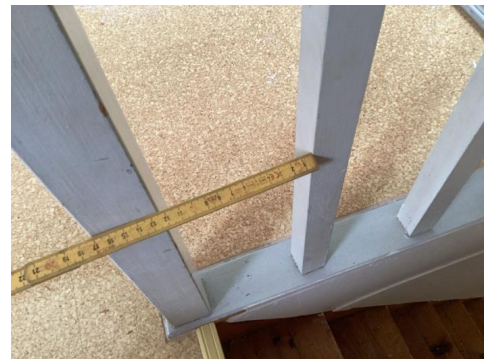
Rekkverk lavere enn dagens krav. Åpning er større enn dagens krav

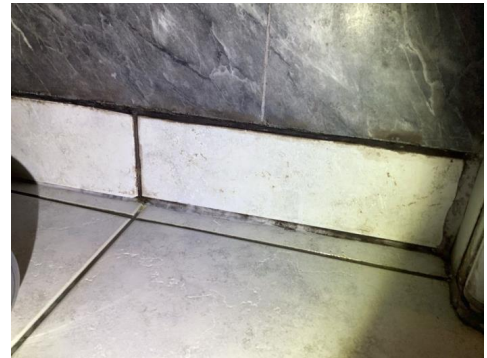
Plater bak fliser på vegg vil over tid ta skade og fliser vil falle av.

Fliser er limt på utsiden av plater

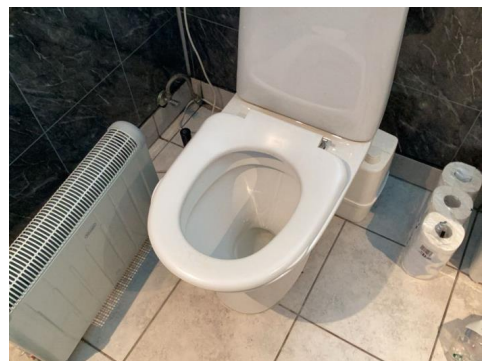
Toalettlokk har skader

Lokk må skiftes

Toalettlokk må skiftes

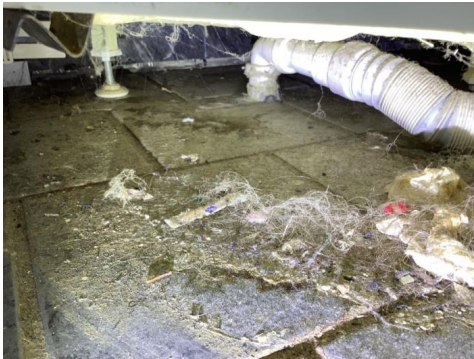
- Det er påvist mangelfull/feil utførelse rundt rørgjennomføringer e.l. som gir fare for fukt i konstruksjonen i våtsone.
- Membran i kombinasjon med gammelt sluk uten klemring. Membran er smurt ned på sluk.
- Mer enn halvparten av forventet brukstid er passert på membranløsningen.
- Mer enn halvparten av forventet brukstid er passert på slukløsningen.
- Vurdering basert på alder. Tilstandsgrad 2 gis med bakgrunn i at mer enn halvparten av forventet brukstid for membran/tettesjikt er passert. Det er nå ingen symptomer på funksjonssvekkelse, men vær oppmerksom på at dette er en risikokonstruksjon.

Avløp fra kabinett går direkte ned i gulv, en løsning som ansees som en risiko og fare for vannskader i konstruksjoner.

- Løsningen/utførelsen rundt rørgjennomføringer gir fare for fukt inn i konstruksjoner.
- Overvåk tilstanden jevnlig. For å få tilstandsgrad 0 eller 1 må tettesjiktet skiftes ut, men tidspunktet for når dette er nødvendig er vanskelig å si noe om.
- Overvåk tilstanden jevnlig. For å få tilstandsgrad 0 eller 1 må tettesjiktet skiftes ut, men tidspunktet for når dette er nødvendig er vanskelig å si noe om. Ved renovering, påse at alle forhold med tettesjiktet, våtsone, sluk, røranlegg mv. dokumenteres.
- Sluket må sjekkes og rengjøres jevnlig.

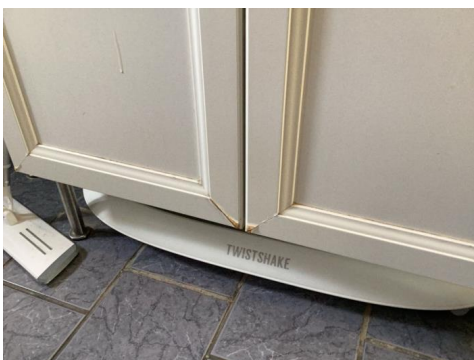
- Det er påvist skader på innredning.

Fuktskader på dører til innredning.

- Det er ikke behov for utbedringstiltak.
- Lokal utbedring må utføres.

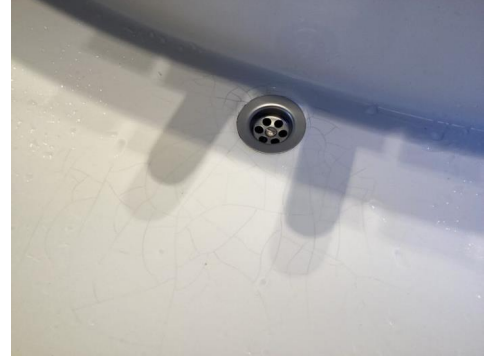
Krakelring i emalje, men ingen brudd.

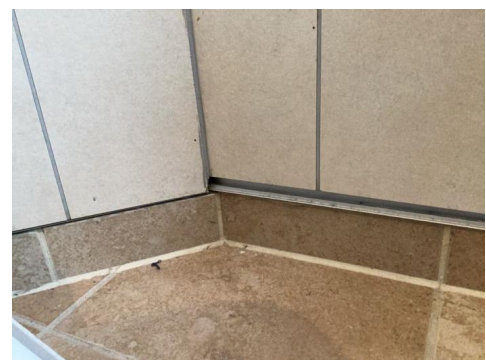
Montering som avviker fra monteringsveiledning.

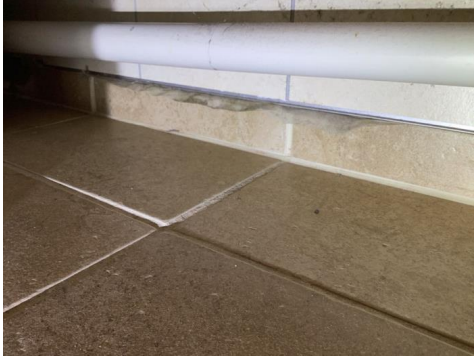
Det er dampsperre (plast) bak plater.

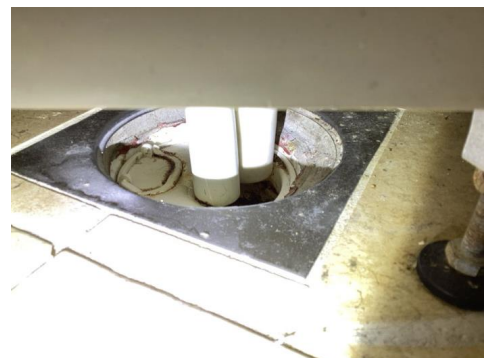
Registrert smøremembran ved sluk.

- Tilgang til sluk må bedres både for inspeksjon og rengjøring.
- Løsningen/utførelsen rundt rørgjennomføringer gir fare for fukt inn i konstruksjoner.
- Det må foretas lokale tiltak for å utbedre utettheter på våtrommet.

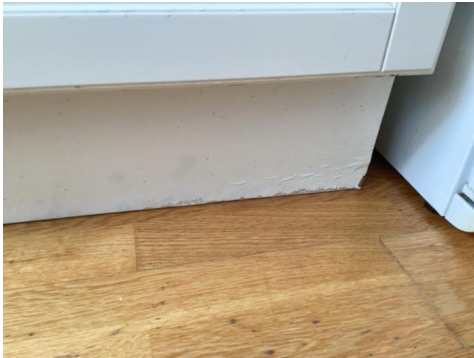
Skader på sokkel

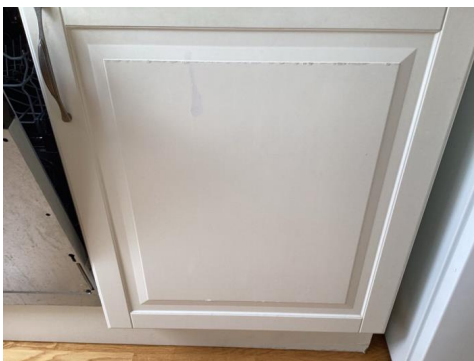
Malingflass på fronter

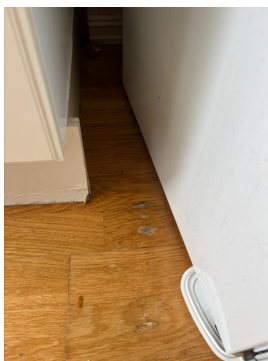
- Det er påvist skader på overflater/kjøkkeninnredning utover normal slitasjegrad.
- Det er påvist skader/fuktskjolder i kjøkkengulvet.

Fuktskader på gulv

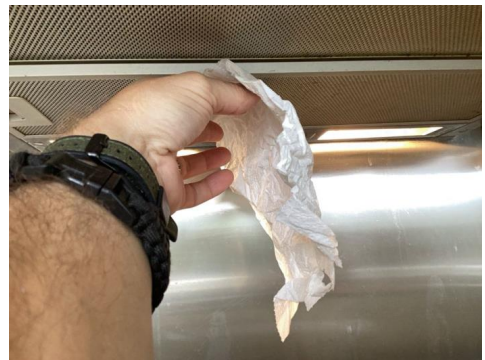
- Det er registrert avvik med avtrekk.

Svakt avtrekk

Rengjøring av filter / eventuelt utskiftning av ventilator

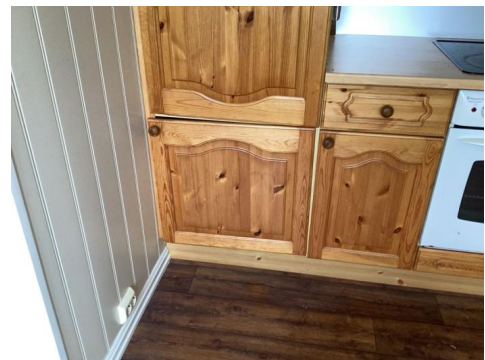
- Det er avvik:  
Knirk i gulv og skjeve dører

Skjevheter i dører.

- Tiltak:  
Justere dører!  
Utbedring av knirk må vurderes, men kan fort bli mer kostbart. Et alternativ er å ta opp gulvet, justere underlag og legge gulvet på nytt.

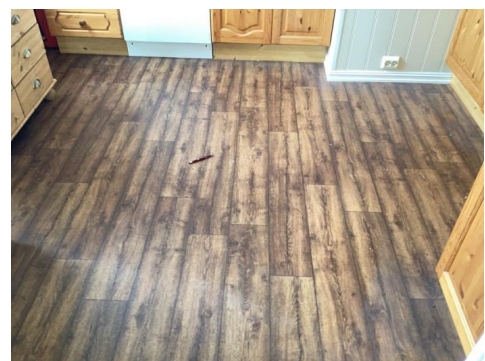
Knirk i gulv

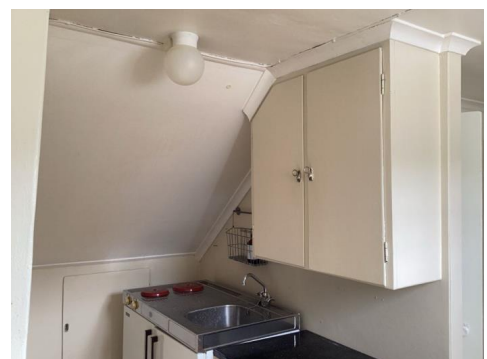
- Det er manglende forsert mekanisk avtrekk fra kokesone i kjøkkenet.
- Det er registrert avvik med avtrekk.

Kjøkken har ikke avtrekk

- Mekanisk avtrekk bør etableres.

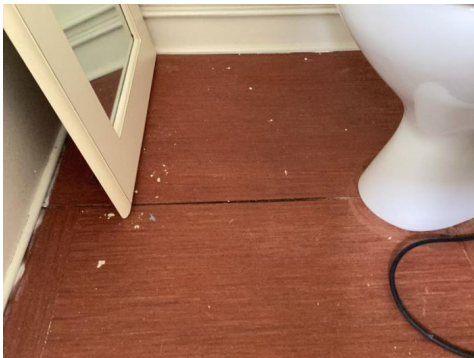
- Toalettrom har ingen ventilering fra rommet, NS 3600 krever mekanisk avtrekk for å kunne gi TG 0/1.
- Toalettrom mangler tilluftsventilering, f.eks. spalte/ventil ved dør.
- Det er avvik:

Skade på gulv

- Det bør etableres tilfredsstillende tilluft til toalettrom, f.eks. luftespalte ved dør e.l.
- Lokal utbedring må utføres.

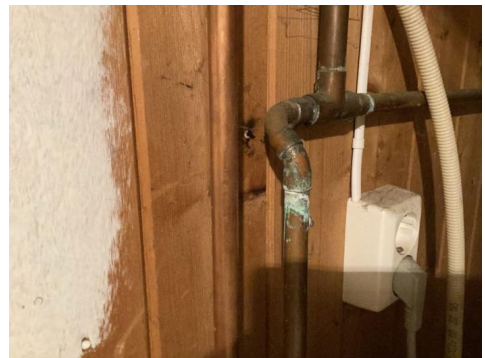
Irr på rør

- Det er ikke behov for utbedringstiltak siden anlegget fungerer i dag, men ut ifra alder kan skader plutselig oppstå på eldre anlegg.

- I forbindelse med oppgradering av våtrom vil det være naturlig med utskiftning av rør.

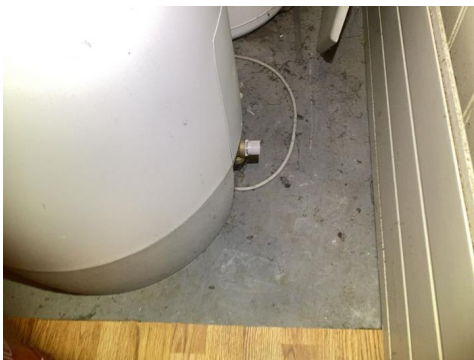
Tank har ikke avrenning til sluk

- Det bør etableres tilfredsstillende avrenning eller lekkasjesikring ved varmtvannstank.

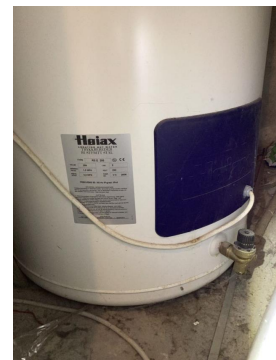
Tank har ikke avrenning til sluk

- Det bør etableres tilfredsstillende avrenning eller lekkasjesikring ved varmtvannstank.

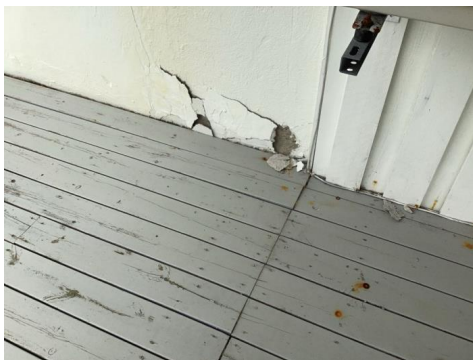
- Det er avvik:  
Sprekk i puss.  
Saltutslag på vegg.

Sprekk i puss
