# Sundeveien 38

**Sundeveien 38, 4550 FARSUND**

# Tilstandsrapport

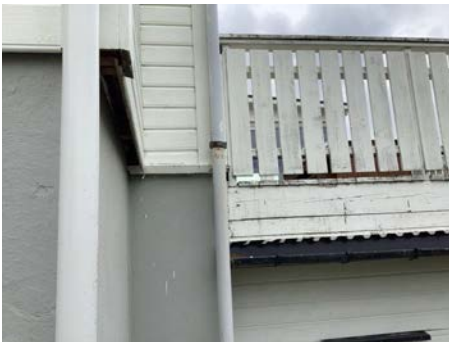
Nedløp fører mot bygg

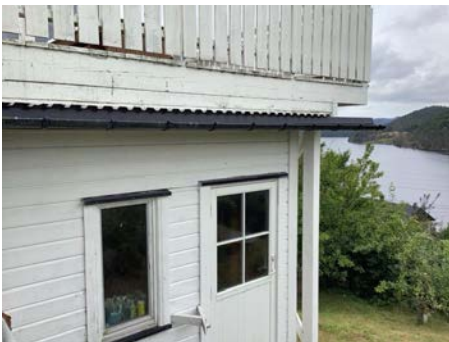
Rust på klammer

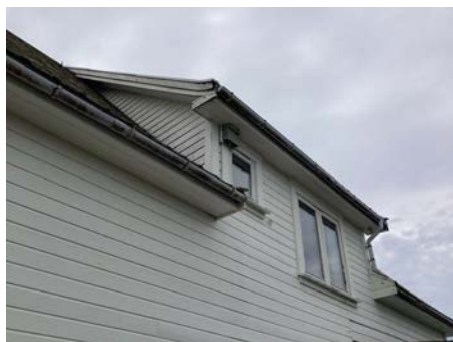
Råteskade i gesims og vindskier

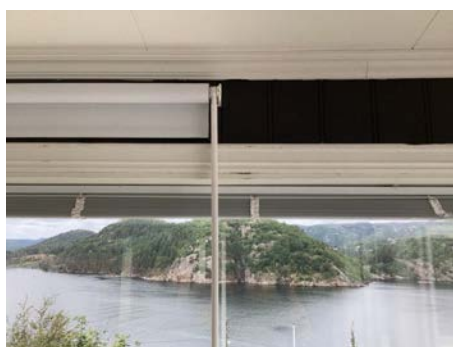
Taket ligger mot Nord-Vest, ved sterk vind og nedbør, i kombinasjon av lav takvinkel for tekking, vil vann komme inn.

Spor etter vannskade.

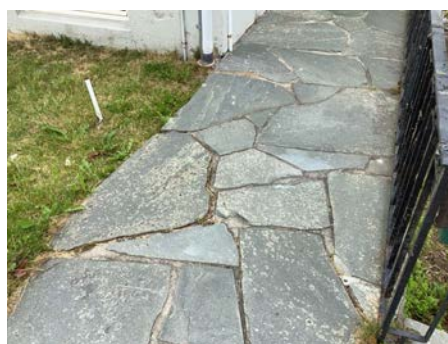
Løs skiferhelle

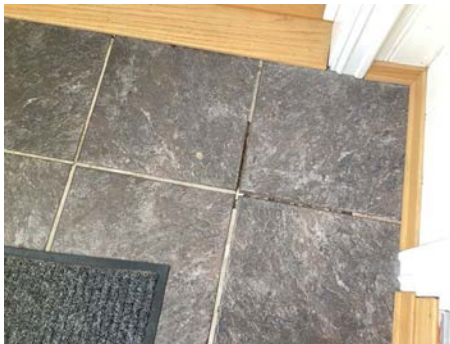
Sprekk i fuger og bom

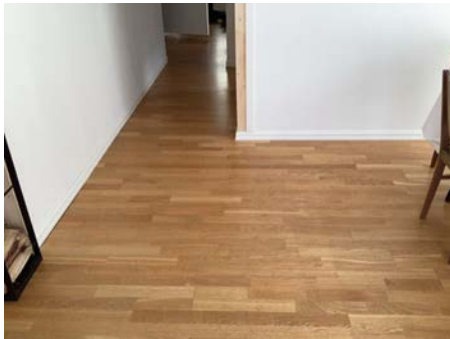
Sporadiske plasser med hulerom under parkett, gulvet gir etter når man går på det.

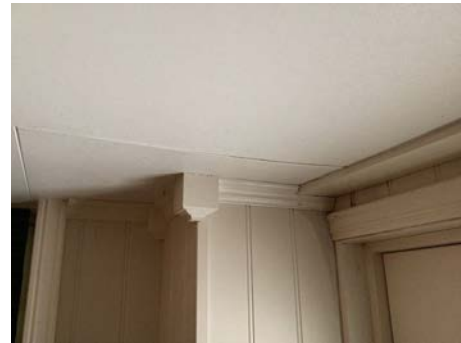
Kjeller, indikasjon på eldre fuktskade.

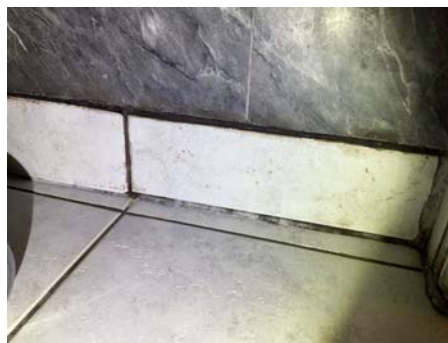
Plater bak fliser på vegg vil over tid ta skade og fliser vil falle av.

Fliser er limt på utsiden av plater

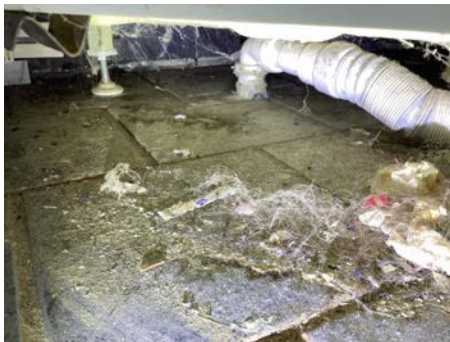
Avløp fra kabinett går direkte ned i gulv, en løsning som ansees som en risiko og fare for vannskader i konstruksjoner.

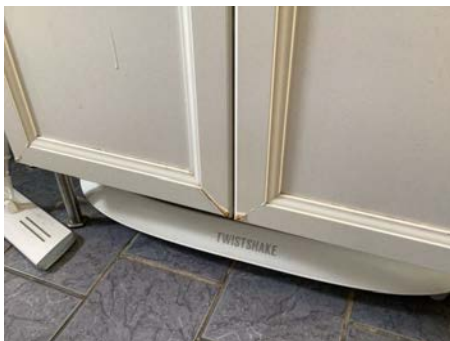
Fuktskader på dører til innredning.

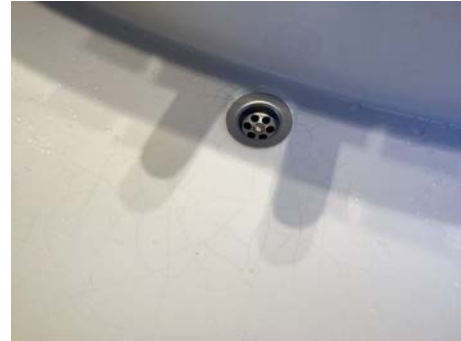
Krakelring i emalje, men ingen brudd.

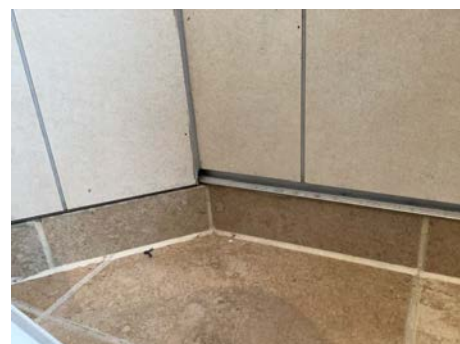
Montering som avviker fra monteringsveiledning.

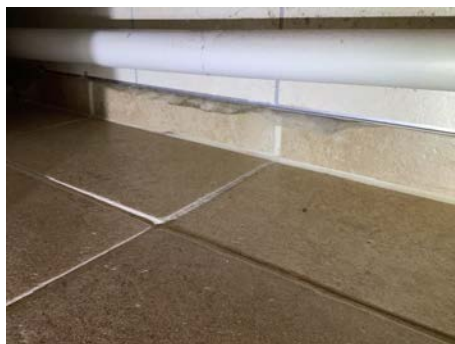
Det er dampsperre (plast) bak plater.

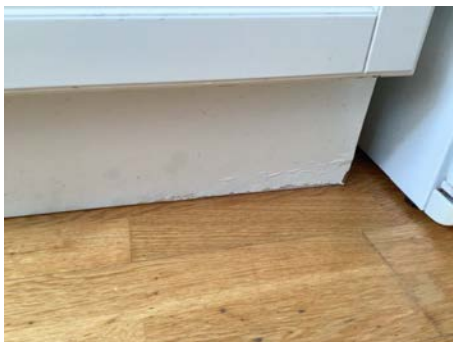
Skader på sokkel

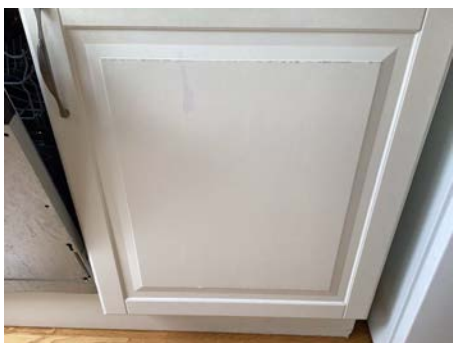
Malingflask på fronter

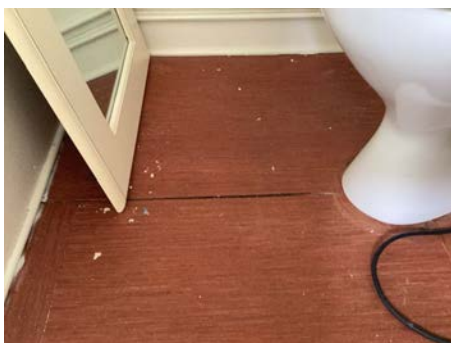
Skade på gulv

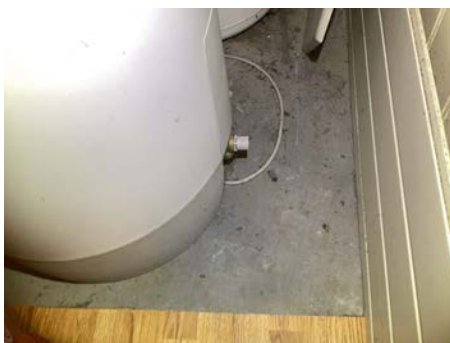
Tank har ikke avrenning til sluk

- Det bør etableres tilfredsstillende avrenning eller lekkasjesikring ved varmtvannstank.

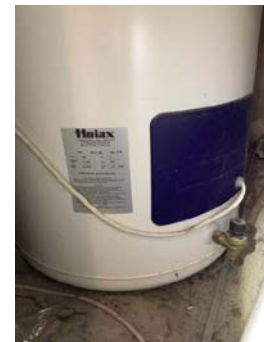
Tank har ikke avrenning til sluk

- Det bør etableres tilfredsstillende avrenning eller lekkasjesikring ved varmtvannstank.

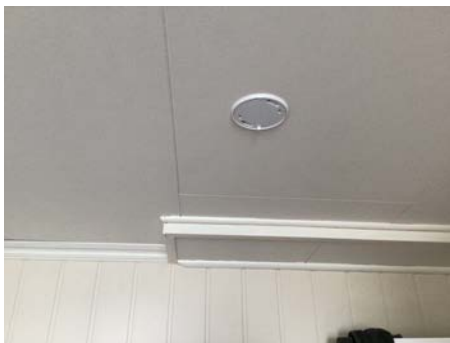
2 etg, tatt ned

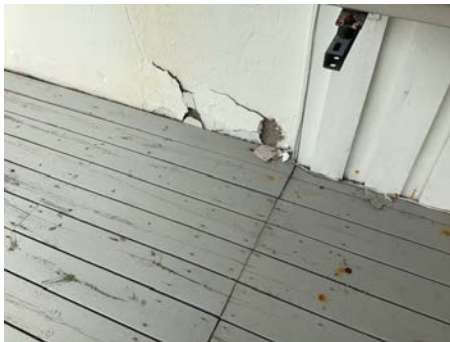
Saltutslag på vegg

Sprekk i puss
