# Tilstandsrapport

📍 Nils Hjelmtveits vei 9, 4810 EYDEHAVN

# gnr. 52, bnr. 359

Befaringsdato: 14.09.2023

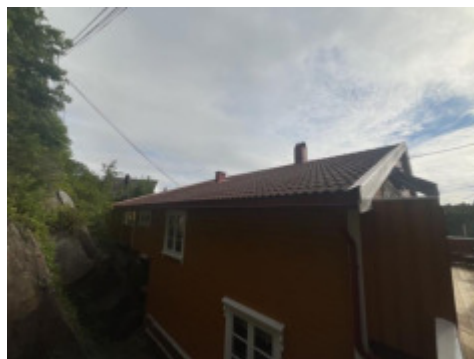
Takrenner og nedløp av plastbelagt metall, befaring er utført fra bakkenivå.

- Det mangler snøfangere på hele eller deler av taket, men det var ikke krav om dette på byggemeldingstidspunktet.
- Mer enn halvparten av forventet brukstid er passert på renner/nedløp/beslag.
- Det mangler tilfredsstillende adkomst til pipe for feier.

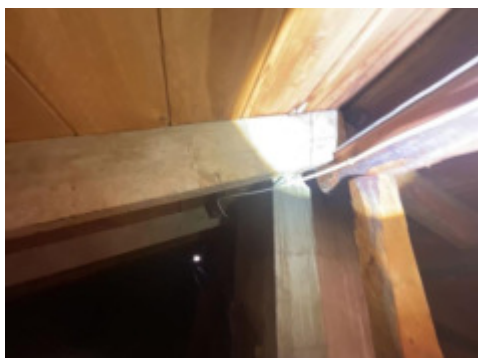
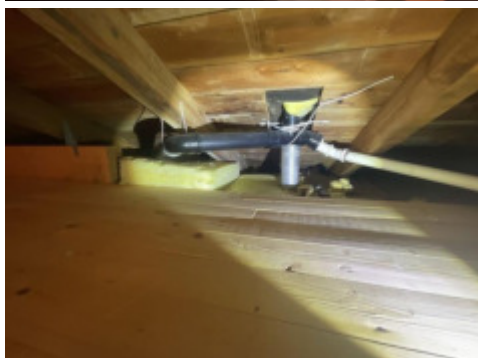
Saltak med plassbebygde takstoler.

- Konstruksjonene har skjevheter.
- Det er fra loft/kryploft påvist indikasjoner på at det er punktering av dampspærre, som medfører svekket effekt av dampspærrefunksjonen.
- Det er påvist avvik rundt gjennomføringer i takflaten.

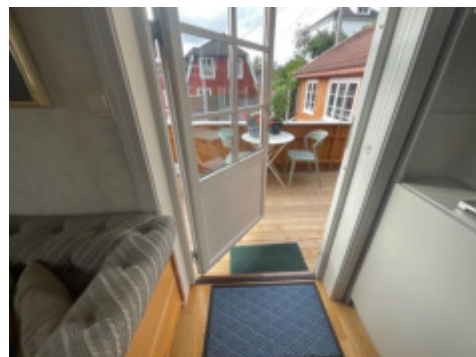
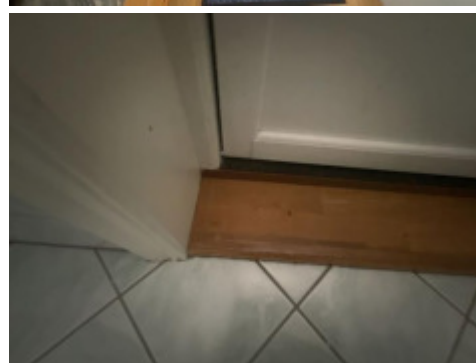
Malt hovedytterdyr, balkongdør, enkel kjellerdør.

- Det er påvist utetthet/åpning mellom dørblad og dørkarm. Dvs. at kald trekk kan oppstå.
- Karmene i dører er værslitte utvendig og det er sprekker i trevirket.

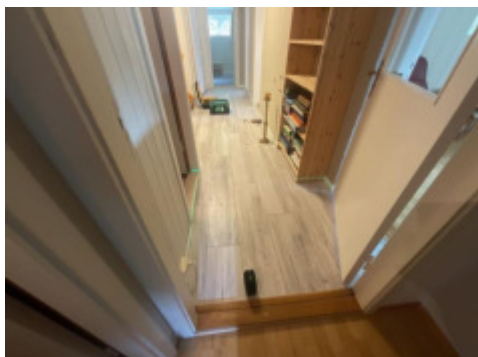
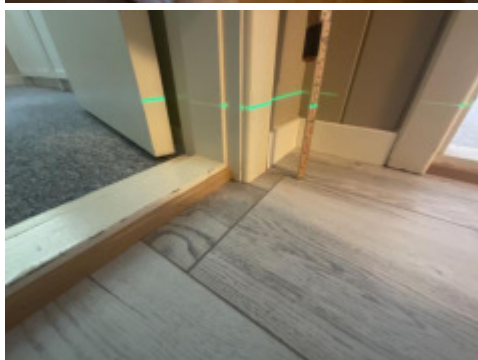
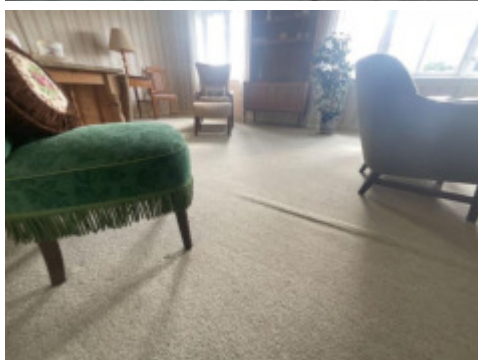
Betongsåle underetasje med videre trebjelkelag imellom etasjene.

- Målt høydeforskjell på over 30 mm gjennom hele rommet. Tilstandsgrad 3 gis med bakgrunn i standardens krav til godkjente måleavvik.

Ved nivellering i underetasje ble det registrert 70 mm skjevheter. Kapillært oppsug fra grunn i såle vurderes tilstede med fuktproblematikk. Videre skjevheter utover standardens krav til godkjent måleavvik pga. alder må påregnes.

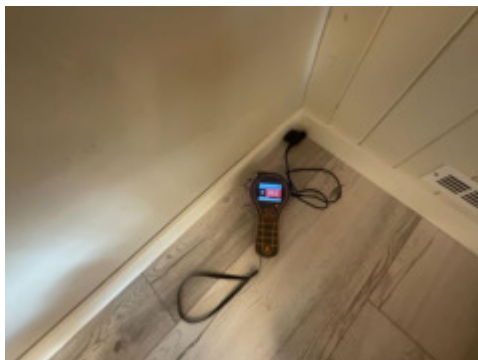
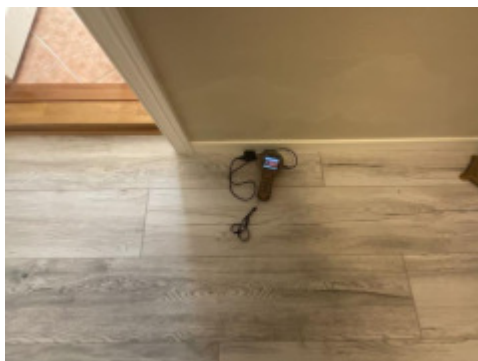
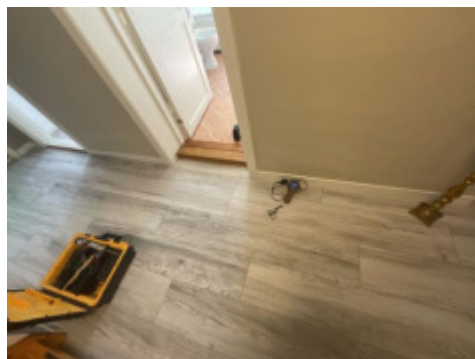
Panel, betong/mur.

Hulltagning er ikke foretatt da det er synlig åpen murkonstruksjon .

- Det er gjennom målinger påvist høyt fuktnivå i trevegger i underetg./kjeller, det er derfor ikke foretatt hulltagning
- Det er påvist indikasjoner på noe fuktgjennomtrenging inn i kjellermur.
- Det er påvist indikasjoner på noe fuktgjennomtrenging i kjellergulv.
- Det er påvist fuktighet i oppforet tregulv i underetg./kjeller, og det er derfor ikke foretatt hulltagning.

Golv og vegger i en uinnredet og dårlig isolert kjeller kan avgi mye fuktighet til rommet. Dette kan skyldes at jordmassene rundt bygningen får en viss oppvarming fra bygningen. Dermed stiger damptrykket i grunnen, og drivkraften for transport av vanddamp inn i kjelleren øker. Fuktighet som suges opp i vegger fra grunnen under fundamenter, kondens og lekkasjer kan også gi et fukttillskudd til romlufta ved avdampning.

Fukt i tilfarergolv kommer vanligvis nedenfra. Fukten kan føre til at tilfarerne mugner eller råtner mot betonggolvet, at golvbord eller parkett sveller og krummer seg og at vinyl og linoleum blærer. Årsaken kan være at golvet ligger i direkte kontakt med betonggulv som på grunn av manglende drenering, kapillærbrytende sjikt og/eller fuktsperre får tilførsel av fukt fra grunnen.

- Ytterligere undersøkelser må foretas for å få kartlagt tilstanden og omfanget på eventuelle skader.
- Påviste skader må utbedres.

Svært mange fuktproblemer i kjelleryttervegger kan avhjelpes ved utvendig etterisolering og fuktsikring. Utvendig isolering eliminerer kondensproblemer.

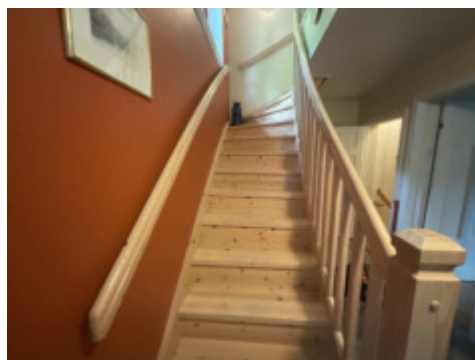
Ved visuell undersøkelse ble det ikke registrert større avvik utover påregnelig bruksslitasje. Bratt trapp utfra dagens krav til orientering.

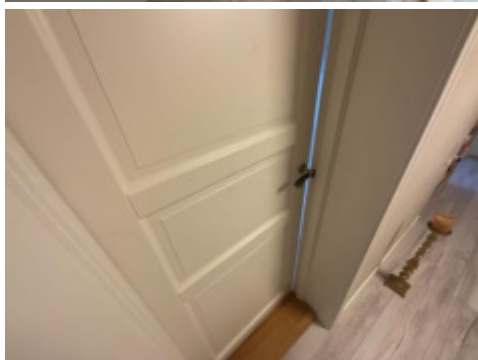
Malte glatte, fyllings dører.

- Det er påvist avvik som tilsier at det bør foretas tiltak på enkelte dører.

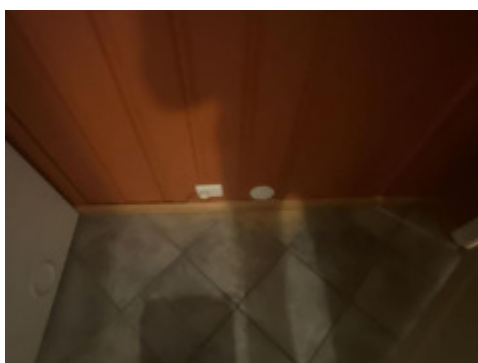
Hulltagning ble utført tilstøtende til dusjnisje uten å påvise høyere fuktverdier på befaringsdagen.

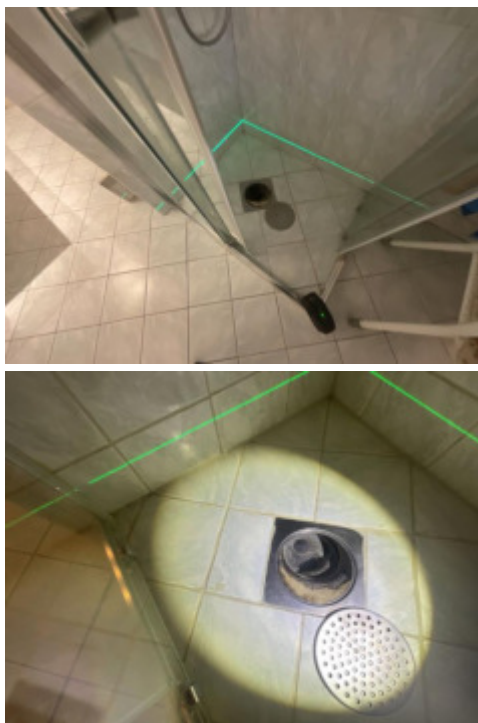
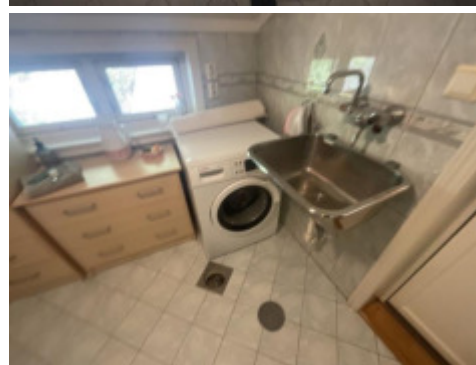
- Det er påvist avvik i fallforhold til sluk i forhold til krav i forskrift på byggetidspunktet.
- Det er påvist at høydeforskjell fra topp slukrist til gulv/synlig topp membran ved dørterskel er mindre enn 25 mm.
- Det er påvist at flisfuger har riss/sprekker.

- Slike riss/sprekker kan indikere bakenforliggende fuktskader, og konstruksjonen bør observeres jevnlig for å vurdere utvikling.
- Det må foretas utbedring av fallforhold.

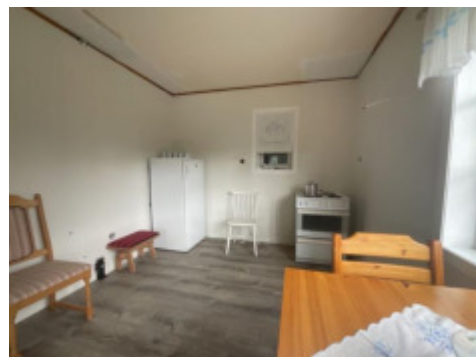
Ingen ventilering fra kjøkken.  
Må etableres skulle det etableres stekesone.

- Det er ikke påvist noen form for ventilering av kjøkkenrommet (lukket rom).

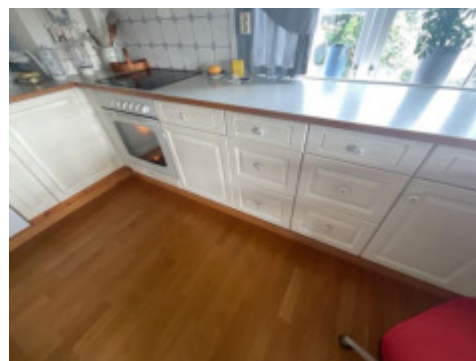
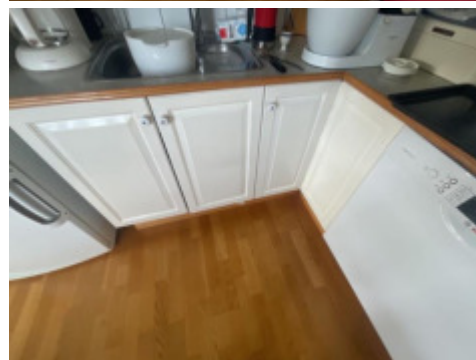
Kjøkken med profilerte fronter, laminat benkplate.  
Utstyr: kjøleskap, oppvaskmaskin, komfyr, platetopp.

- Det er påvist skader på overflater/kjøkkeninnredning utover normal slitasjegrad.

Småskader på kjøkken etter bruk der renovering, lokal utbedring må vurderes individuelt.

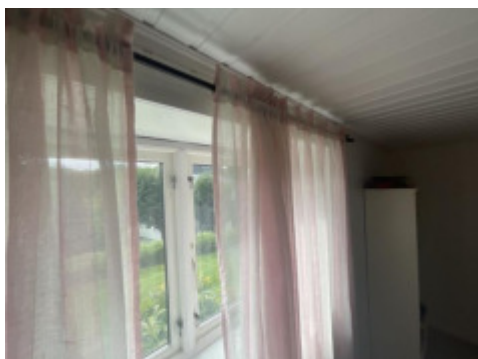
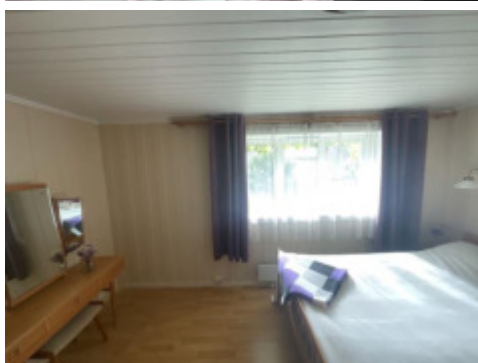
Naturlig ventilasjon.

- Det er påvist mangelfull ventilasjon på ett eller flere rom i boligen.

Aktiv bruk av mekanisk ventilasjon på våtrom og kjøkken ved bruk anbefales slik at varm fuktig luft transporteres ut av bygningen.

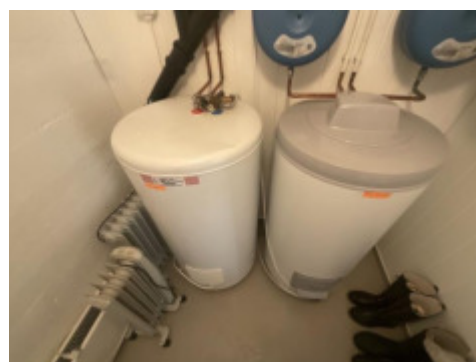
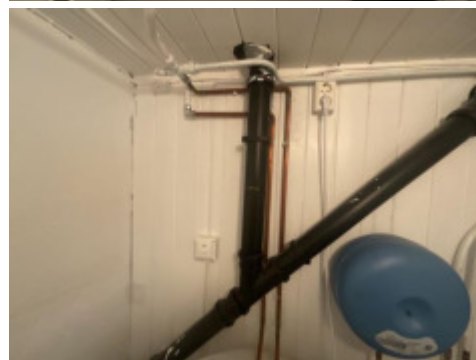
200 liters varmtvanns tanker av forskjellige årstall.

- Det er ikke påvist tilfredsstillende el-tilkobling av varmtvannstank iht. gjeldende forskrift.
- Det er påvist at varmtvannstank er over 20 år
- Det er ikke påvist tilfredsstillende avrenning eller annen kompensierende løsning fra varmtvannstank.

- Det er ikke behov for utbedringstiltak siden tanken fungerer i dag, men ut ifra alder kan skader plutselig oppstå på eldre tanker.
- Det bør etableres tilfredsstillende el-tilkobling etter gjeldende forskrift.

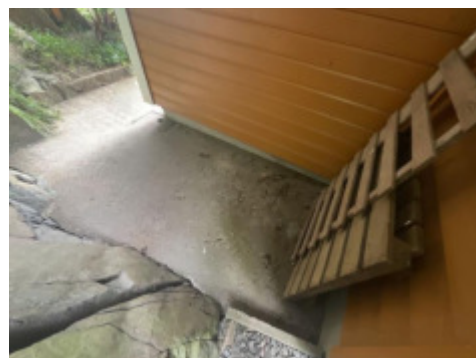
Dreneringsmasse og eller dreneringsrør er skjult under bakkenivå ukjent tilstand.  
Ved visuelle observasjoner er det ikke avdekket fuksikring.

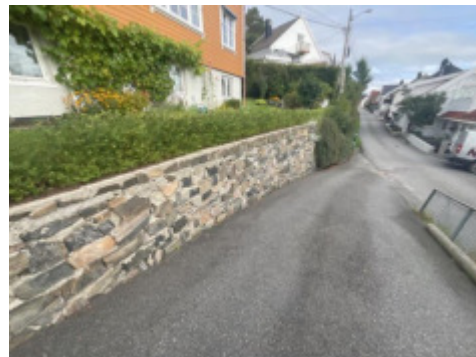
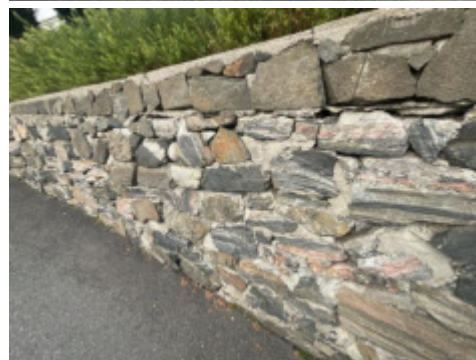
Natursteinsmur.

- Det mangler rekkverk/annen sikring på forstøtningsmuren(e) ut ifra dagens krav.
- Det er påvist mindre sprekker og/eller skjevheter i muren.

Anbefales å fuges slik at ikke frostspreng oppstår.
