# Nils Hjeltveits vei 9

Eydehavn – Arendal

# Innholdsrik enebolig med godkjent utleiedel - Tinglyst rettighet til brygge like ved - Dobbel garasje m. verksted

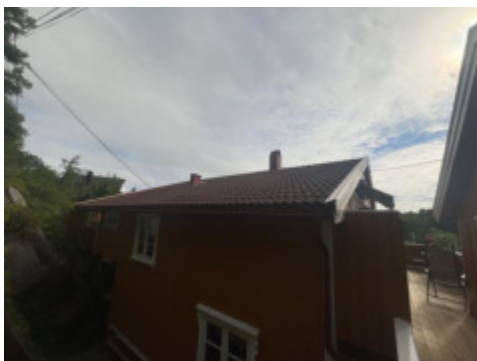
Utvendig taktekking med sementtakstein.  
Befaring er utført fra bakkenivå pga. sikkerhet for undertegnede

- Mer enn halvparten av forventet brukstid er passert på undertak.
- Mer enn halvparten av forventet brukstid er passert på taktekingen.

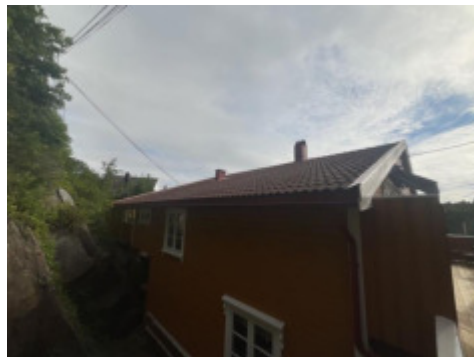
Takrenner og nedløp av plastbelagt metall, befaring er utført fra bakkenivå.

- Det mangler snøfangere på hele eller deler av taket, men det var ikke krav om dette på byggemeldingstidspunktet.
- Mer enn halvparten av forventet brukstid er passert på renner/nedløp/beslag.
- Det mangler tilfredsstillende adkomst til pipe for feier.

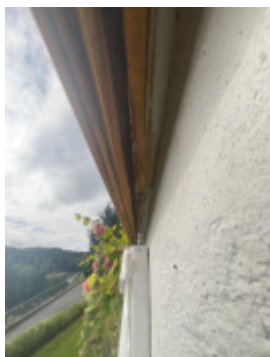
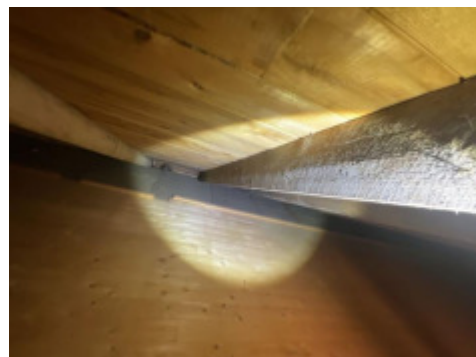
- Det er påvist spredte råteskader i bordkledningen.
- Det er ingen eller liten lufting i nedre kant av kledning mot grunnmur.

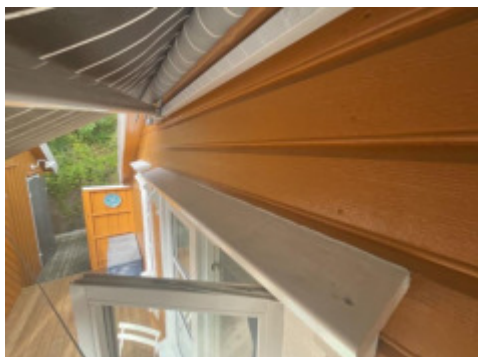
- Det er påvist avvik rundt innsetningsdetaljer.

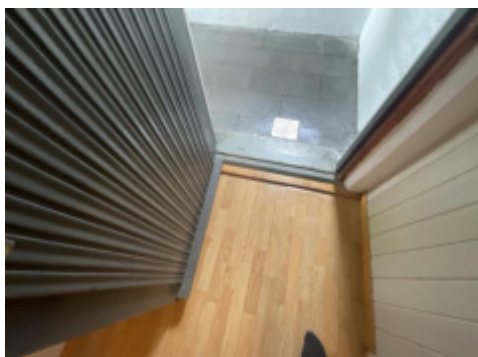
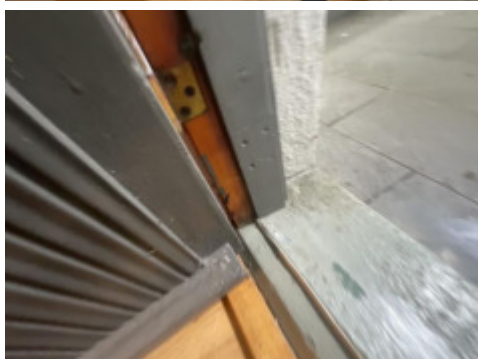
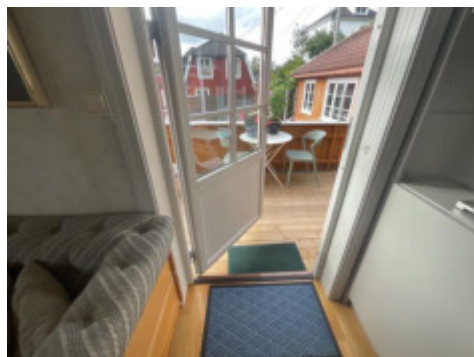
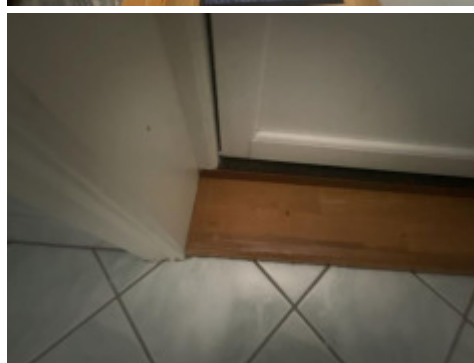
Malt hovedytterdyr, balkongdør, enkel kjellerdør.

- Det er påvist utetthet/åpning mellom dørblad og dørkarm. Dvs. at kald trekk kan oppstå.
- Karmene i dører er værslitte utvendig og det er sprekker i trevirket.

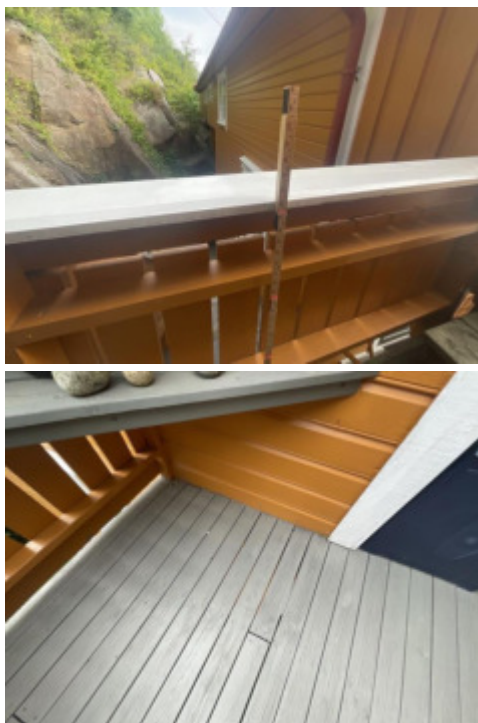
- Det er ikke montert beslag mellom yttervegg og balkong/terrasse.
- Rekkverket er for lavt i forhold til dagens krav til rekkverkshøyder.

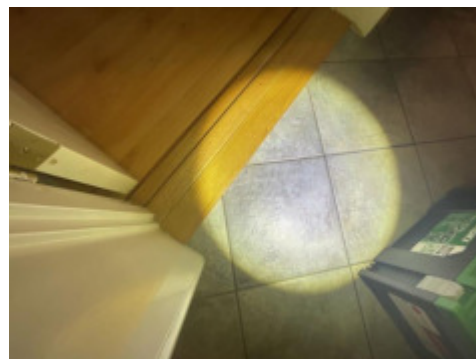
Parkett, laminat, teppe, fliser på gulver.  
Tapet, trepanel, plater på vegger.  
Malte plater i himling.

- Overflater har en del slitasjegrad utover det en kan forvente.

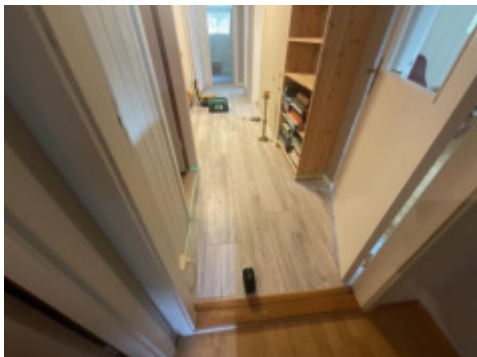
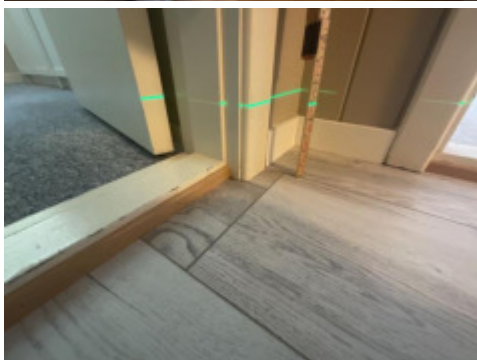
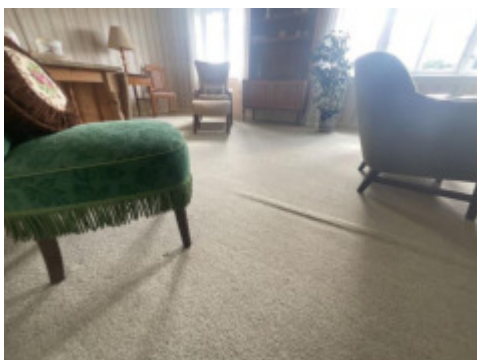
Ved nivellering i underetasje ble det registrert 70 mm skjevheter  
Kapillært oppsug fra grunn i såle vurderes tilstede med fuktproblematikk.  
Videre skjevheter utover standardens krav til godkjent måleavvik pga. alder må påregnes.

- Målt høydeforskjell på over 30 mm gjennom hele rommet. Tilstandsgrad 3 gis med bakgrunn i standardens krav til godkjente måleavvik.

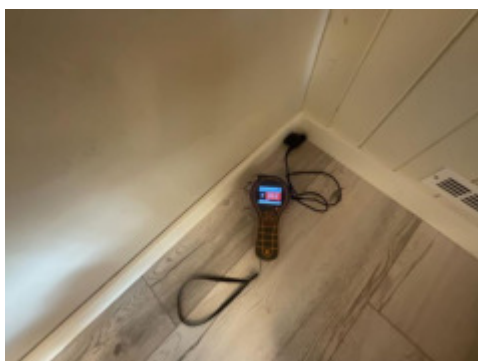
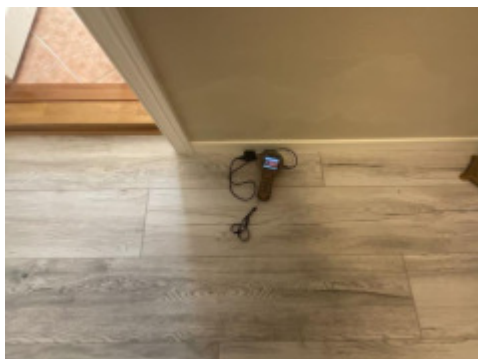
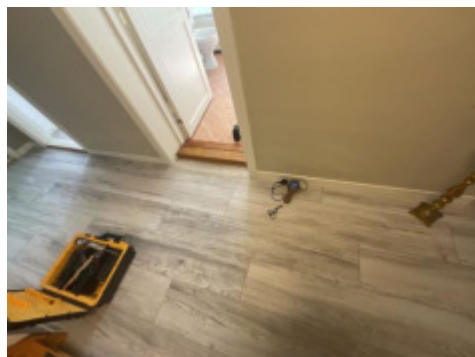
Hulltagning er ikke foretatt da det er synlig åpen murkonstruksjon .

- Det er gjennom målinger påvist høyt fuktnivå i trevegger i underetg./kjeller, det er derfor ikke foretatt hulltagning
- Det er påvist indikasjoner på noe fuktgjennomtrenging inn i kjellermur.
- Det er påvist indikasjoner på noe fuktgjennomtrenging i kjellergulv.
- Det er påvist fuktighet i oppforet tregulv i underetg./kjeller, og det er derfor ikke foretatt hulltagning.

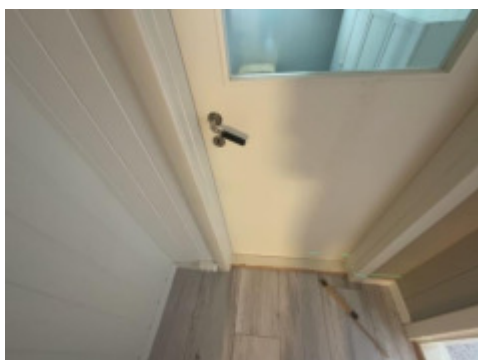
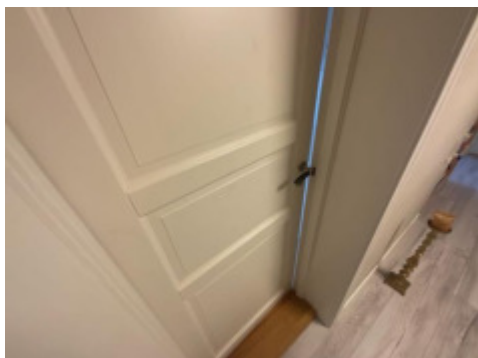
Malte glatte, fyllings dører.  
Enkel funksjonstest av tilfeldig valgte dører.

- Det er påvist avvik som tilsier at det bør foretas tiltak på enkelte dører.

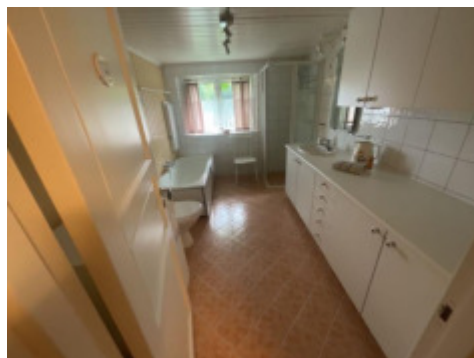
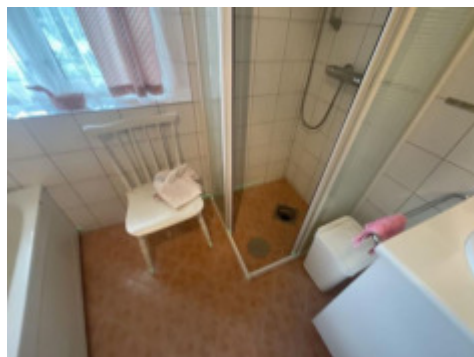
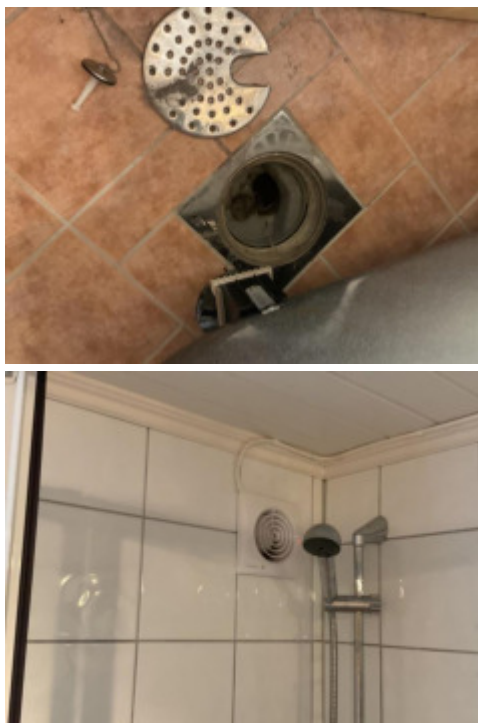
Ikke våtsoner på vegger utenom deler av dusjnisje.  
Ikke oppkant eller membran på gulver utenfor dusjnisje.  
Sluk i dusjnisje, ikke hjelpesluk utenfor dusjnisje og ved lekkasje fra øvrige vanninstallasjoner vil vann renne ut i tilstøtende rom.  
Eldre røranlegg.

- Våtrommet må oppgraderes for å tåle normal bruk etter dagens krav.

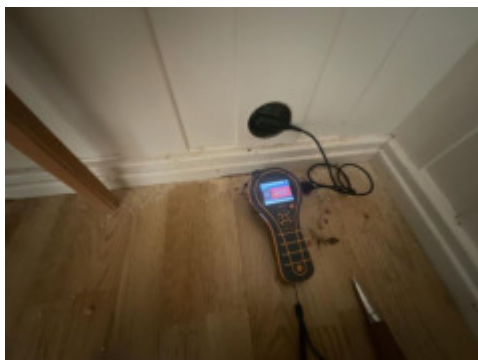
Utforet murvugg mot dusjnisje.  
Fuktigheten som er påvist vurderes å være kapillært oppsug fra grunn.

Hulltagning er foretatt tilstøtende til dusjnisje.

- Det er i hulltakingen påvist fukt/råteskader
- Hulltaking er foretatt og det er påvist avvik i konstruksjonen.

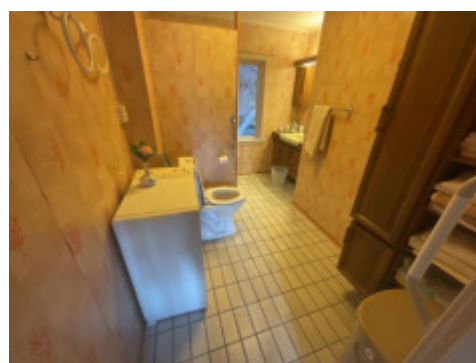
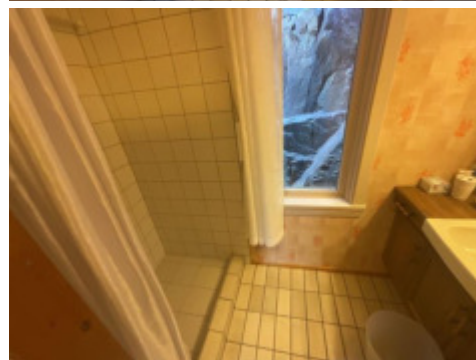
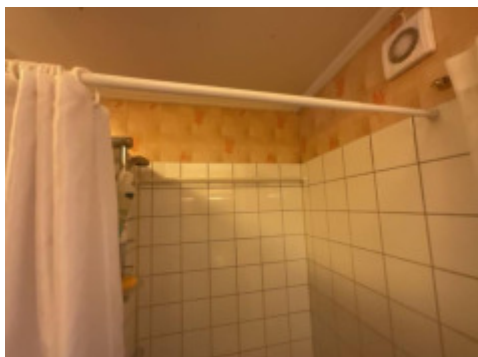
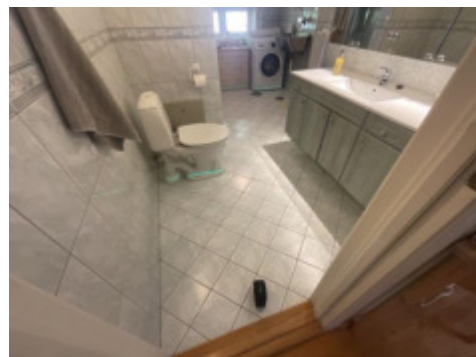
- Våtrommet må oppgraderes for å tåle normal bruk etter dagens krav.

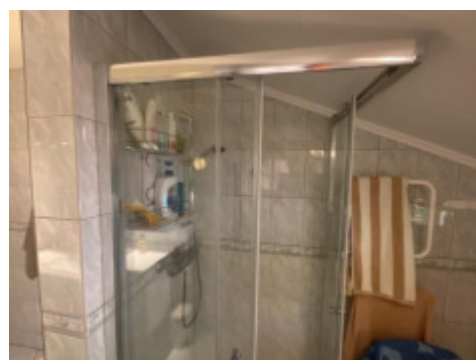
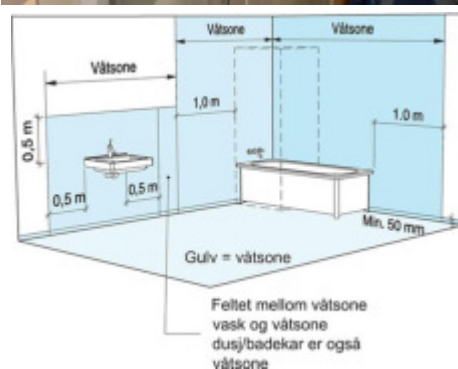
Fliser på vegger, takess i himling.

- Det er vindu/dør med ikke fuktbestandige materialer i våtsonen (ved vask, dusj, badekar, osv.), løsningen eller byggematerialet er uegnet

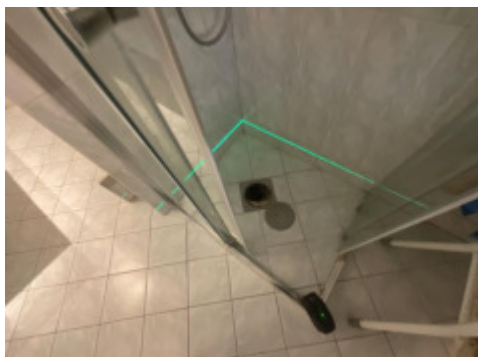
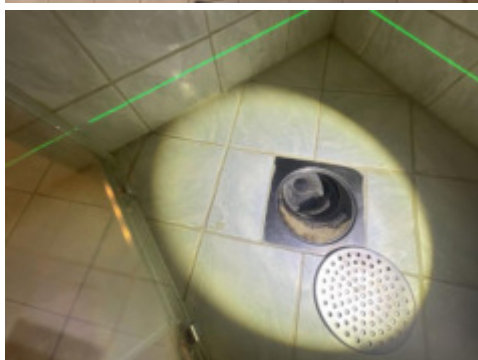
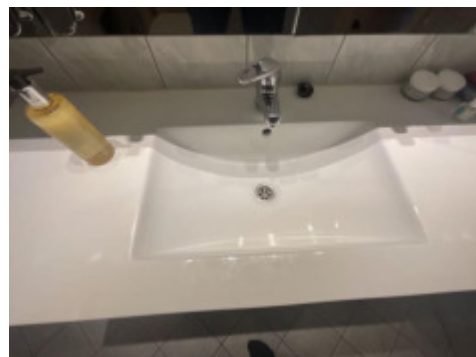
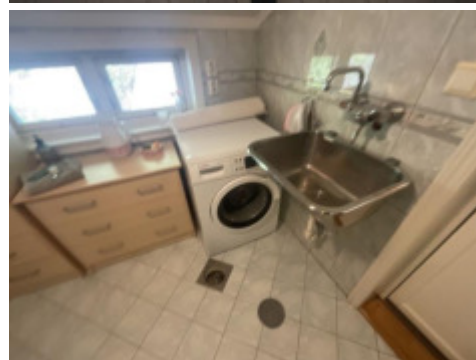
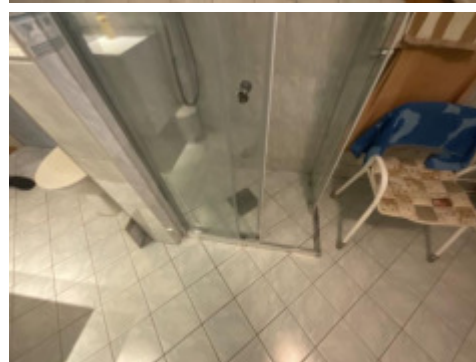
- Det er påvist avvik i fallforhold til sluk i forhold til krav i forskrift på byggetidspunktet.
- Det er påvist at høydeforskjell fra topp slukrist til gulv/synlig topp membran ved dørterskel er mindre enn 25 mm.
- Det er påvist at flisfuger har riss/sprekker.

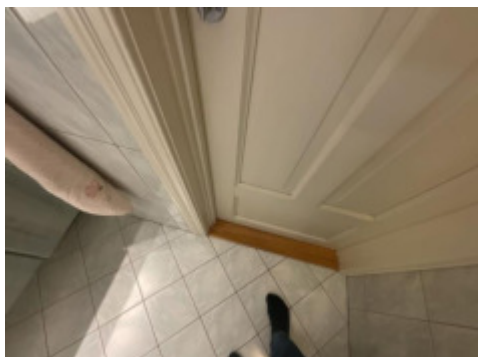
- Våtrommet mangler tilluftsventilering, f.eks. spalte/ventil ved dør.

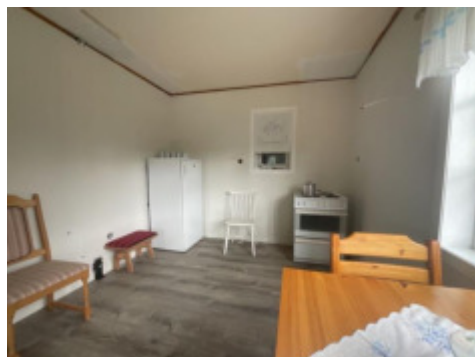
Ingen ventilering fra kjøkken.  
Må etableres skulle det etableres stekesone.

- Det er ikke påvist noen form for ventilering av kjøkkenrommet (lukket rom).

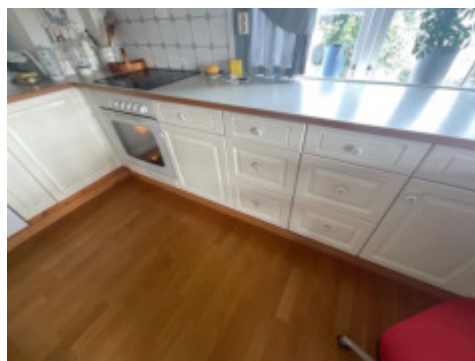
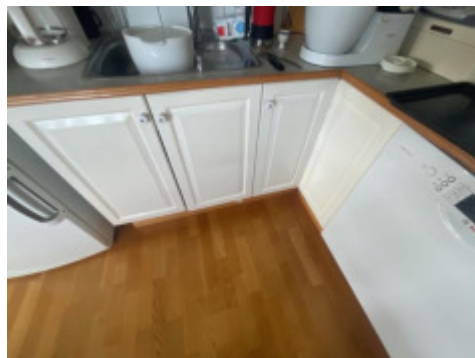
Kjøkken med profilerte fronter, laminat benkplate.  
Utstyr: kjøleskap, oppvaskmaskin, komfyr, platetopp.

- Det er påvist skader på overflater/kjøkkeninnredning utover normal slitasjegrad.

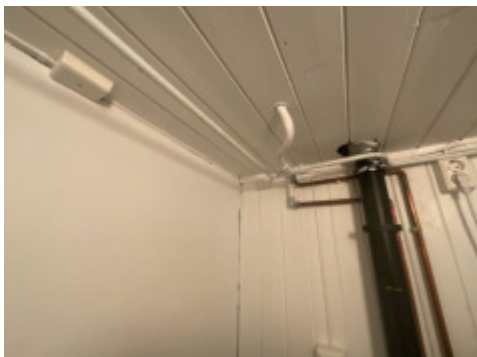
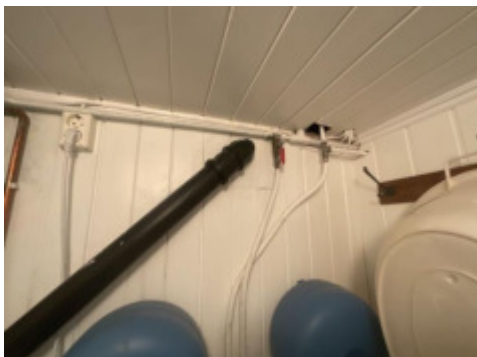
Vannrør av kobber av forskjellige årstall.

- Mer enn halvparten av forventet brukstid er passert på innvendige vannledninger.

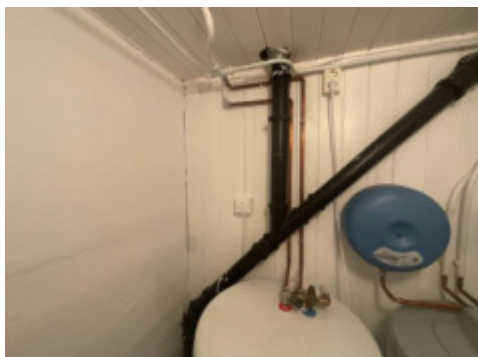
- Mer enn halvparten av forventet brukstid er passert på innvendige avløpsledninger.

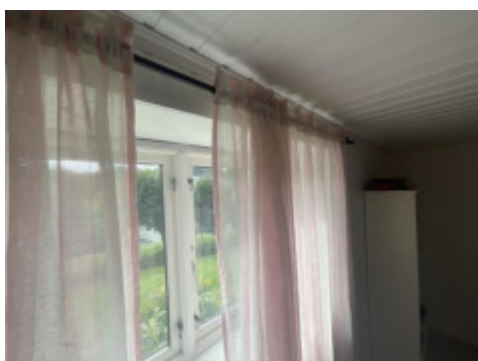
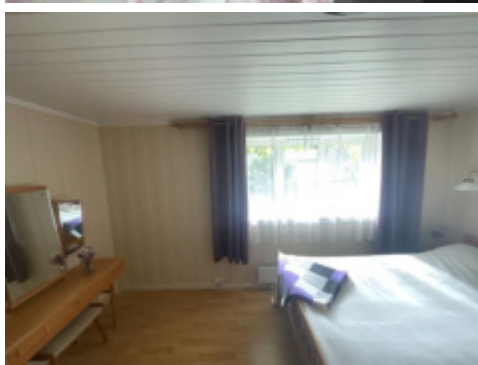
Naturlig ventilasjon.

- Det er påvist mangelfull ventilasjon på ett eller flere rom i boligen.

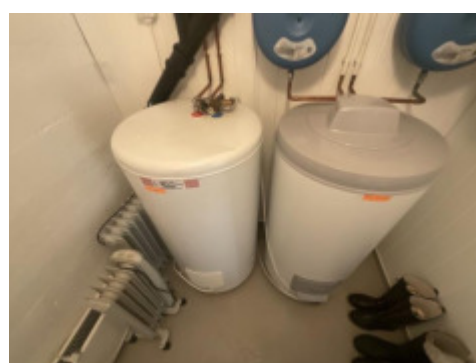
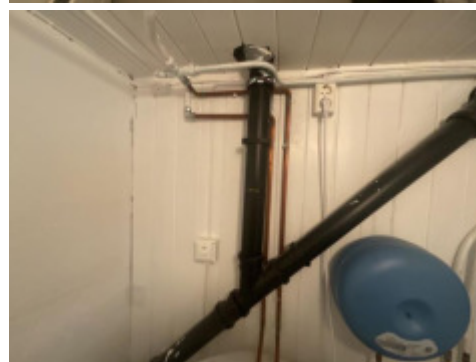
200 liters varmtvanns tanker av forskjellige årstall.

- Det er ikke påvist tilfredsstillende el-tilkobling av varmtvannstank iht. gjeldende forskrift.
- Det er påvist at varmtvannstank er over 20 år
- Det er ikke påvist tilfredsstillende avrenning eller annen kompenserende løsning fra varmtvannstank.

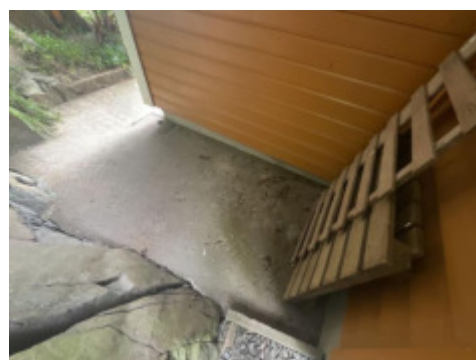
Dreneringsmasse og eller dreneringsrør er skjult under bakkenivå ukjent tilstand.  
Ved visuelle observasjoner er det ikke avdekket fuksikring.

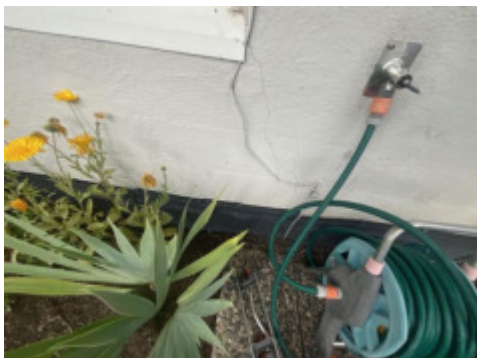
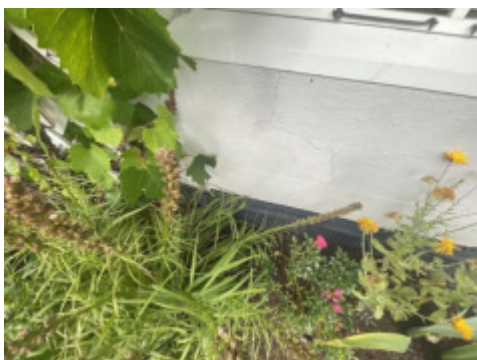
Betong grunnmur.

- Grunnmuren har sprekkdannelser.

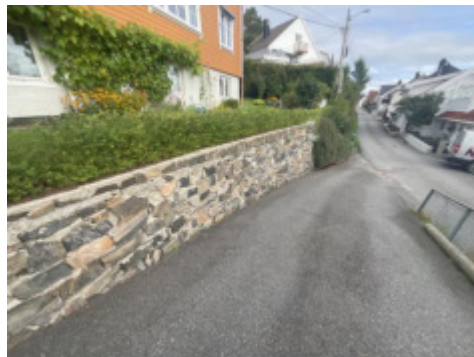
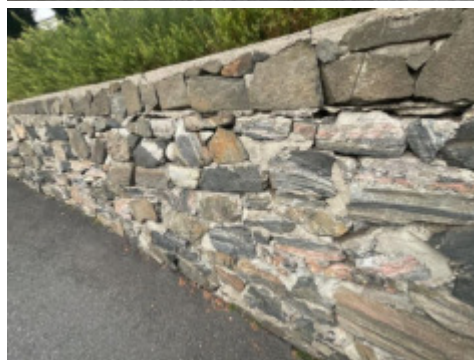
Natursteinsmur.

- Det mangler rekkverk/annen sikring på forstøtningsmuren(e) ut ifra dagens krav.
- Det er påvist mindre sprekker og/eller skjevheter i muren.

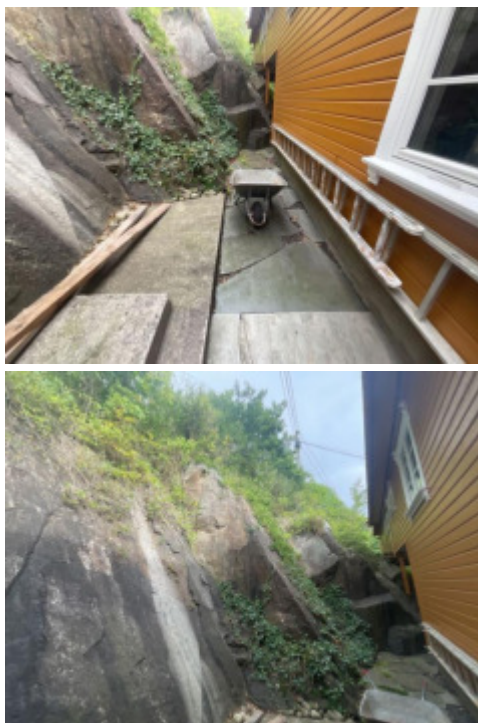
- Terrenget faller inn mot bygningen og det er maksimale forhold for vann inn mot muren.
