Skippergata 55

ADRESSE
**Skippergata 55 (snr. 5), 4611
KRISTIANSAND S**

Tilstandsrapport

Tilstandsrapporten er utarbeidet av Takstmann Arild Grundetjern AS den 31.10.2024, og er gyldig i 1 år etter befæringsdato 29.10.2024. Ved eldre rapporter anbefales interessenter å undersøke eiendommen grundig. Det gjøres oppmerksom på at rapporten kun omhandler boligen, eventuelle øvrige bygninger på eiendommen er ikke vurdert.

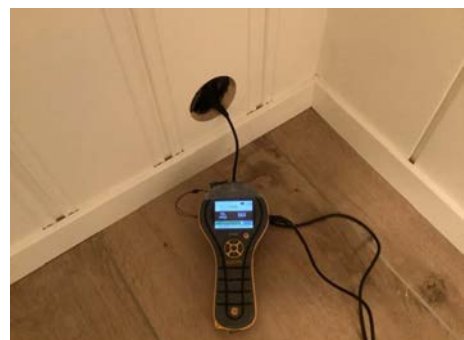
Punktet må sees i sammenheng med 'Drenering'

Hulltaking ble utført i utforèt trevegg i stort innredet rom, ingen synlig eller målbar fuktighet ble registrert.

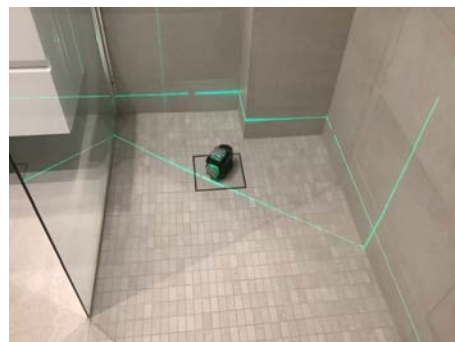
Vurdering av avvik:

- Våtrommet fungerer med dette avviket.
