# Sliperikleiva 2

Tvedestrand - Songe

Tidligere barnehagen på Songe selges - Romslig tomt - Garasje - Renoveringsklar

# Tilstandsrapport

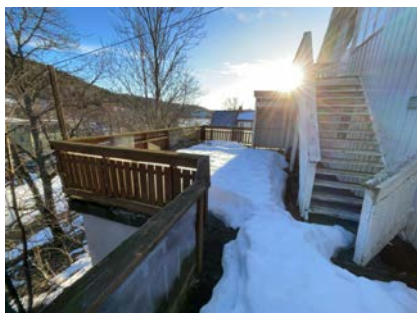
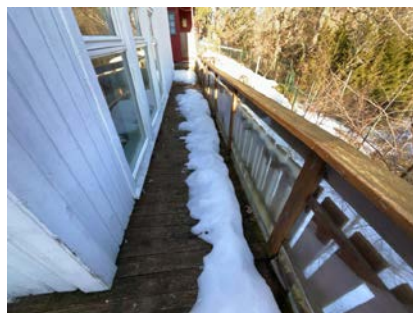
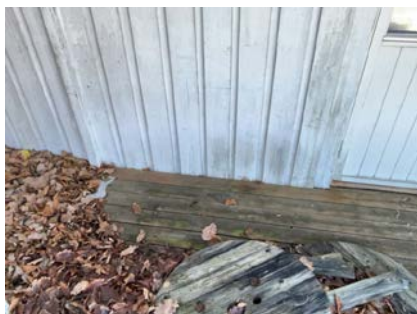
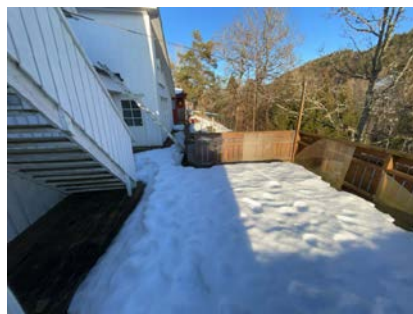
## TG 2 Utvendige trapper

Det er avvik: Trappeløpet fremstår med synlig slitasje, malingsflass og påbegynt råte/myk ved. Nedre del av trappevanger er utsatt for fuktoppsug. Det mangler håndløper på en side i trappeløpet og port i nedre del av trappeløpet er defekt.

Rettløpstrapp i tre med malte overflater.

Rehabilitering av trappeløpet. Ettermontere håndløpere langs vegglivet i trappeløpet. Konstruksjonens nedre deler må sikres mot terrengfukt som forebyggende tiltak mot råteskader.

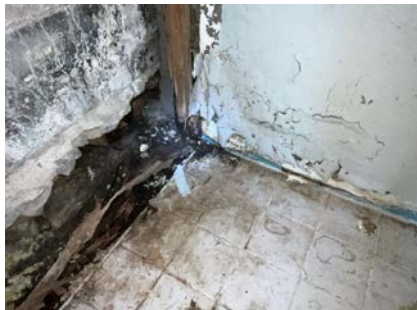
Råteskader i trekonstruksjon mot gulv.

Konstruksjonene må sikres mot råte, sopp og skadedyr. Viser for øvrig til kommentarer vedrørende kjellerrom og viktigheten av å reetablere avfukteranlegget. Videre må overflater som er fjernet i forbindelse med lekkasjeskader reetableres og enkelte deler av skillekonstruksjonene kan med fordel avstives/forsterkes.

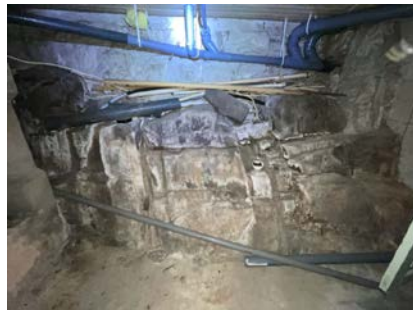
Fuktinnsig på fjellterreng.

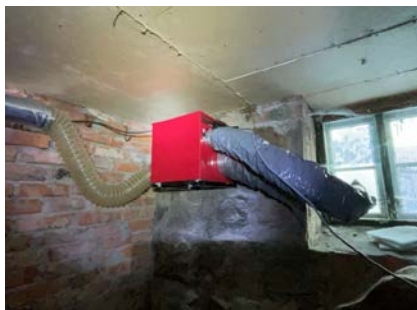
Avfukteranlegg / Rotoravfukter - Ute av drift på befaringstidspunktet.

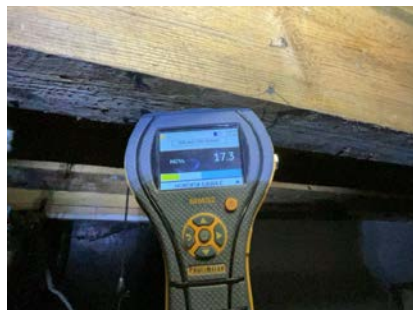
Noe høyt trefuktinnhold / vektprosent i skillekonstruksjonen mot kjellerrommene.

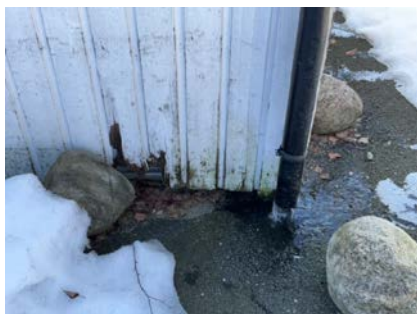
Fukt / råteskader i yttervegg.

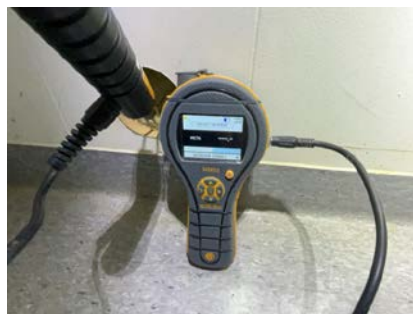
Hulltaking - Fuktmåling - Tørr konstruksjon i hulltakingsområdet.

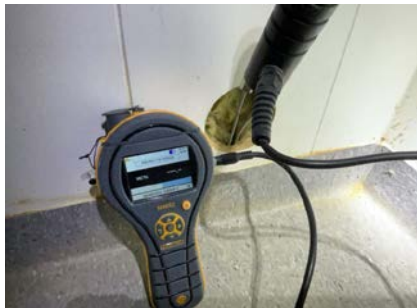
Hulltaking med inspeksjon og fuktmåling er foretatt fra tilstøtende stellerom, mot utslagsvask og vegg for vannfordelerskap. Det er ikke avdekket skadelige fuktverdier i hulltakingsområdet, ved måling av trefukthinnhold.

Hulltaking - Fuktmåling - Tørr konstruksjon i hulltakingsområdet.
