# Hampefjell 3

Byglandsfjord

# Innholdsrik enebolig - Barnevennlig og etablert boligområde - Gode solforhold - Gangavstand til skole/barnehage

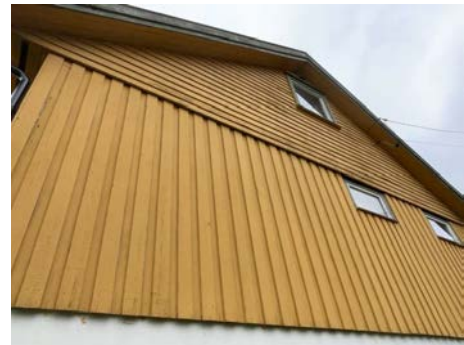
## TO 2 Veggkonstruksjon

Bindingsverkskonstruksjon kledd med liggende og stående bordkledning.

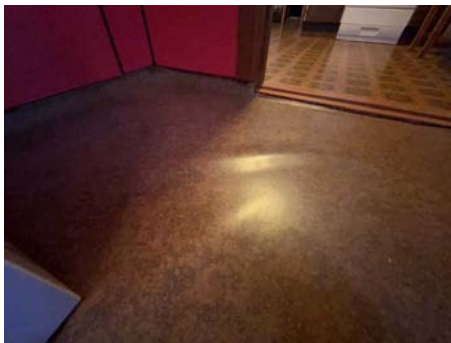
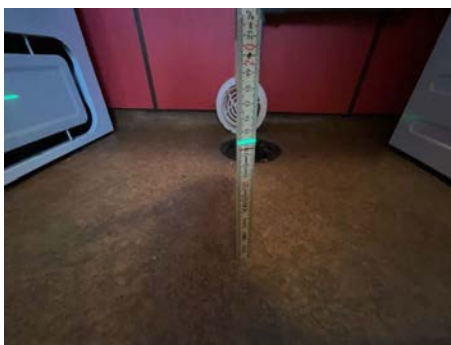
### 2. ETASJE > BAD

- Tiltak:
  - Utbedring eller utskifting av belegget er påregnelig. I tillegg må det påregnes tiltak for å ivareta tilstrekkelig lekkasjesikring.

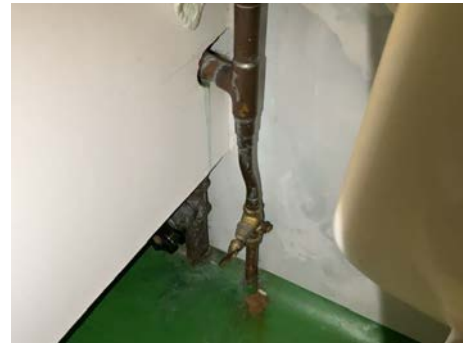
## ! TG 2 Avløpsrør

Avløpsrør av plast og mulig støpejern skjult i konstruksjon.

- Det er ikke behov for utbedringstiltak siden anlegget fungerer i dag, men ut ifra alder kan skader plutselig oppstå på eldre anlegg. - Ifm. oppgradering av våtrom vil det være naturlig med utskiftning av avløpsrør.

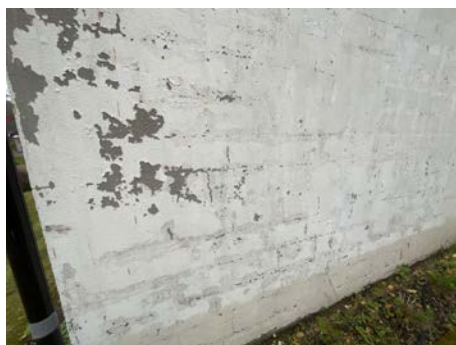
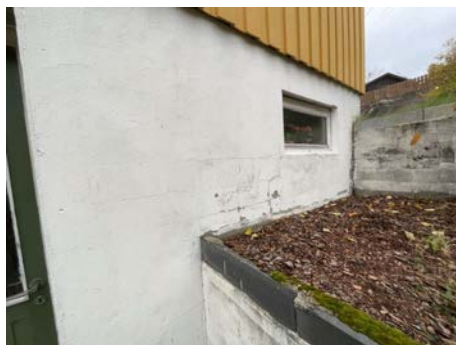
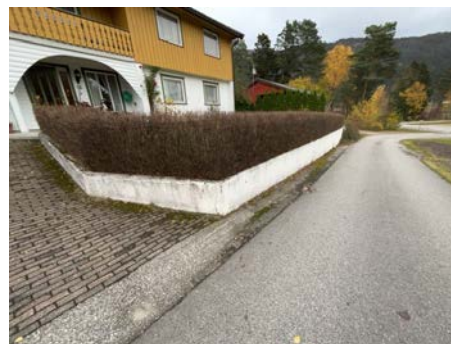
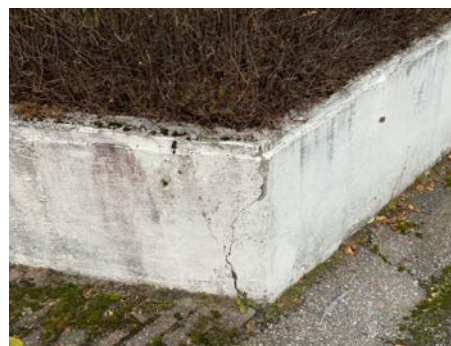
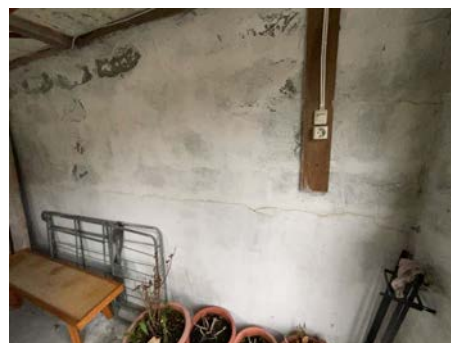
Eldre forstøtningsmurer har enkelte sprekker/riss antar på grunn av jordtrykk.

## TO 2 Forstøtningsmurer

- Sprekker bør holdes under oppsyn for eventuell videreutvikling. Om sprekker utvider seg vesentlig vil det være behov for utbedring for å begrense jordtrykk.
