Hillestadheia 115, 4869 Dølemo

Befaringsdato: 10.08.2022

Rapportdato: 07.09.2022

FRITIDSBOLIG

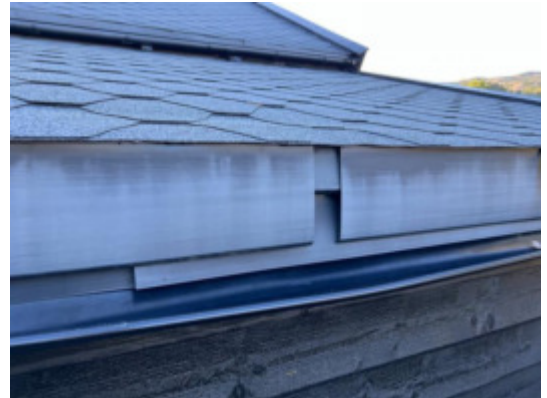
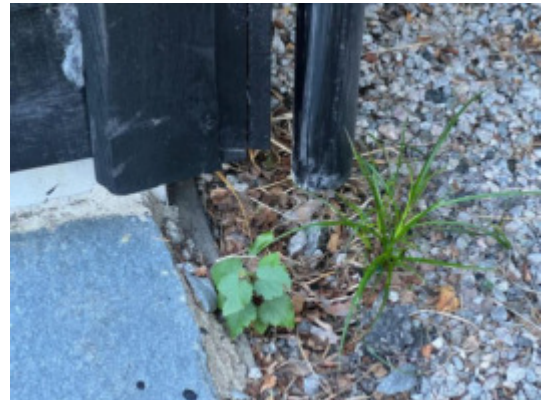
Takrenner, nedløpsrør, beslag av både plast og stål. Antagelig fra byggeår og påbyggsår. Nedløpsvann føres videre til terreng og til rørløsning under bakken ved terrasse.

Normal tid før utskifting av takrenner/nedløp i plast er 20 - 30 år.

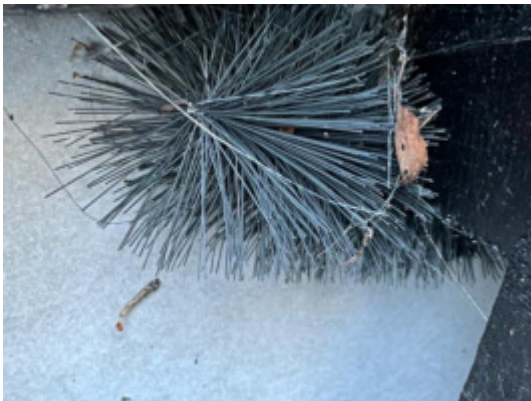
Isolert bindingsverkskonstruksjon kledd med liggende bordkledning. Yttervegger fremstår jevnlig vedlikeholdt.. Hytten er beiset i selgers eietid.

Tiltak for musetetting registrert i underkant av kledning. Selger har også utført noe etterretning med musebørste. Ukjent tilstand og i hvilken grad det fungerer. Henviser til eier for mer informasjon. Se egenerklærings skjema.

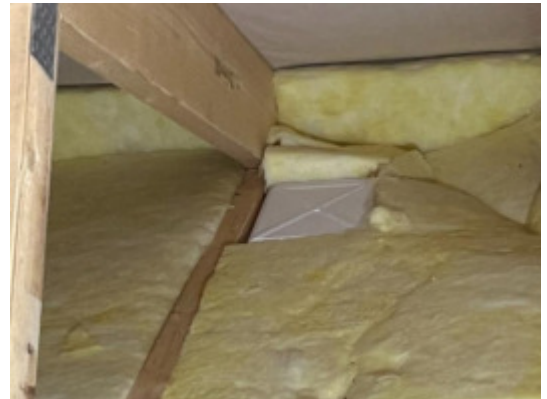
Takkonstruksjon/Loft

Deler av takhimling var lukket på befaringsdagen uten inspeksjonsmulighet utenom innvendig i boligen. Det gjøres oppmerksom på at takkonstruksjoner som er kledd inne eller ikke har inspeksjonsmulighet er en risikokonstruksjon.

Det ble for øvrig ikke registrert indikasjon på fukt som indikasjon på kondens innvendig i takhimlingen på befaringsdagen, heller ikke vesentlige skjevheter i konstruksjon.

- Isolering ved spottkasser må utføres for å unngå kondensrelaterte skader.
- Sintefs anbefaling for små hus og fritidsboliger i 2008 var 30-35 cm. i takhimling. Tilleggisolering anbefales.

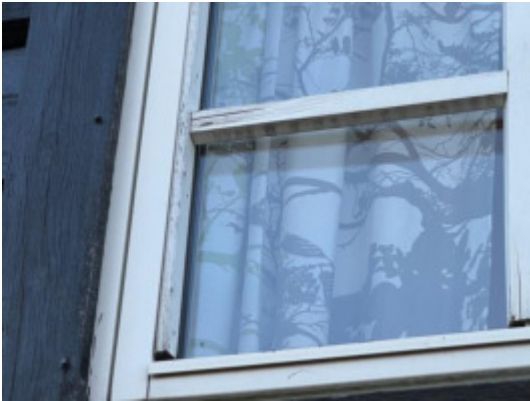
Vinduer med malte karmen og rammer av tre med 2-lags glass.

- Det er avvik:
 - Det ble registrert noe værslitt og påbegynt råteskader på vindussprosser og noe av utvendig vindusramme. Enkelte sprosser var løse og noe skjeve.

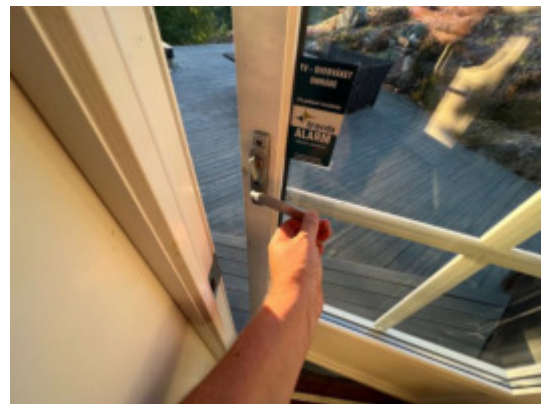
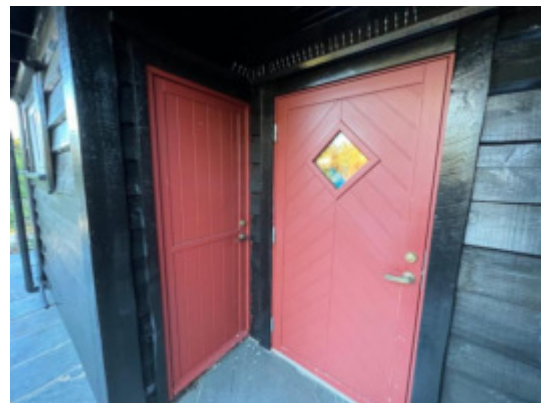
- Hovedinngangsdør, fungerte OK.
- Balkongdør mot terrasse, funksjon, OK.
- Balkongdør mot veranda, funksjon, OK.
- Inngangsdør til bod, OK.

Generelt har ytterdørene noe overflateslitasje.

- Det er avvik:
 - Ytterdører mangler beslag i underkant av dørsvill.
 - Balkongdør har noe slark i håndtak.

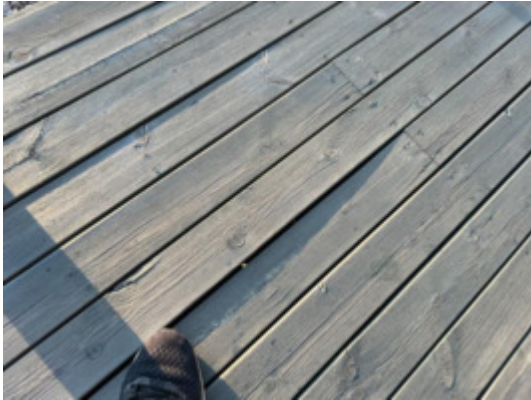
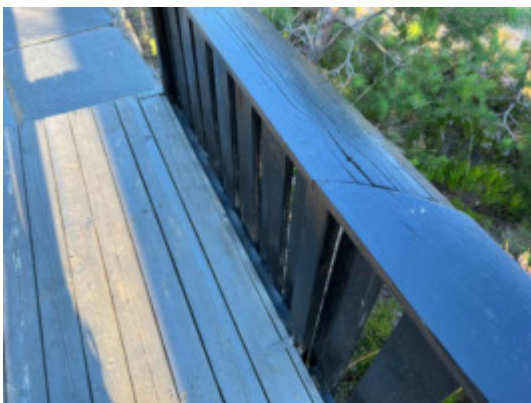
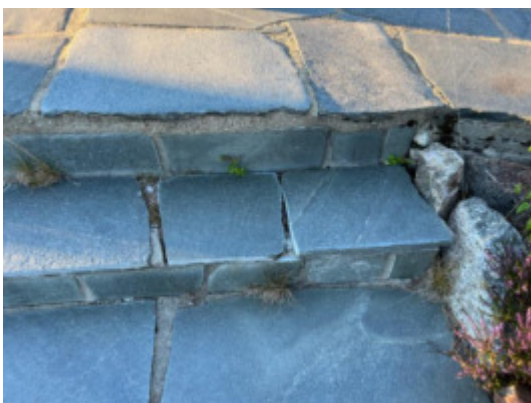
Terrasse av tre rundt deler av hytten, veranda av tre ut fra loft, ellers betongplattning belagt med skifer.

- Det er avvik:
 - Det ble registrert noe vridde- og løsnede spiler på veranda.
 - Avstand mellom bjelkelag er større en anbefalt på terrasse. Dette, samt værslitasje og materialkvalitet har medført til noe svikt i terrassebord.
 - Enkelte fuger på skiferplating/trapp har løsnet.

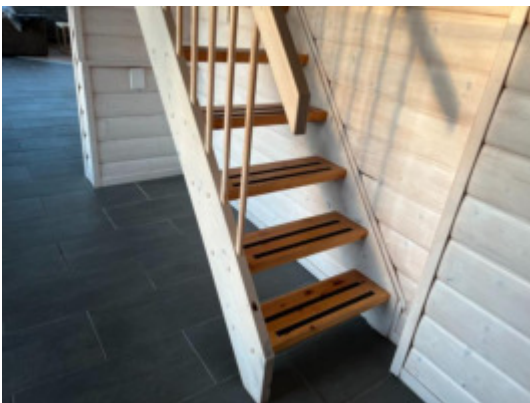
Innvendige trapper

Hytten har beiset/lakket tretrapp fra byggeår mellom etasjer.

- Det er avvik:
 - Rekkverk mangler nederste spile og er i nederste del noe ustødig/slark.
 - Det mangler håndløper på vegg i trappeløpet.

- Tiltak:
 - Spile bør monteres og rekkverk bør festes noe bedre.
 - Håndløper bør monteres for lukke avviket. Forskriftskrav om håndløper har eksistert siden 1969.

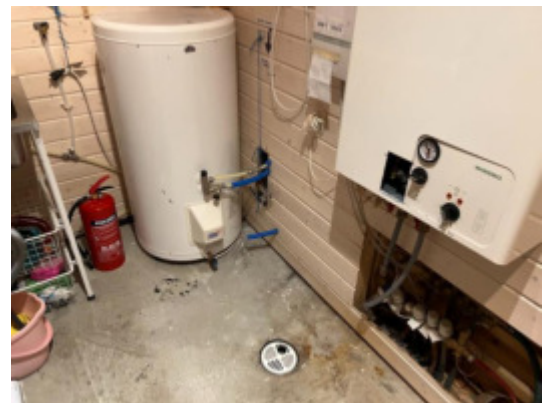
Rommet er på tegninger godkjent som vaskerom, men fremstår ikke med overflater og tettesjikt som et våtrom bortsett fra at det er sluk på gulv. Det er ikke registrert membran på gulv eller vegger. Rommet fremstår med noe uferdige og ufagmessige løsninger på veggoverflater og ved synlig røropplegg.

- Våtrommet må oppgraderes for å tåle normal bruk etter dagens krav.

Det må etableres tilfredsstillende tettesjikt på gulv og vegger. Montering av beleg med oppkant, og våtromsplater på vegger i våtsone, og montering av elektrisk avtrekksvifte kan være en alternativ løsning som kan lukke avviket. Arbeid på våtrom må dokumenteres.

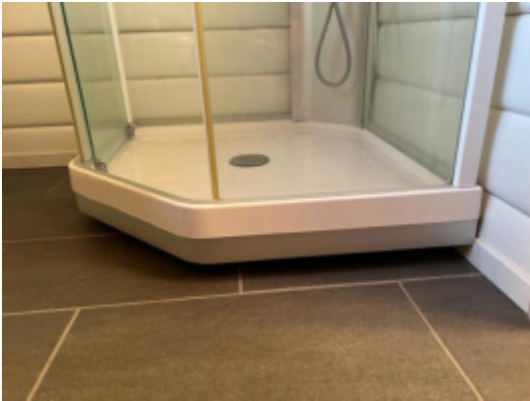
Våtrommet har panel på vegger og i takhimling. Det er ikke sokkelfiser på gulvet.

Vil kunne fungere med forsiktig bruk om soner fukt/vann beskyttes der materialer er av tre.

Våtsoner er 50 cm til hver av sidene og over vask og 100 cm til vær av sidene og til tak i nærhet av dusj. Har fungert OK for dagens eier og bruk. Tiltak må vurderes nødvendig mot fremtid bruksbehov og fuktbelastning og for å kunne lukke avviket.

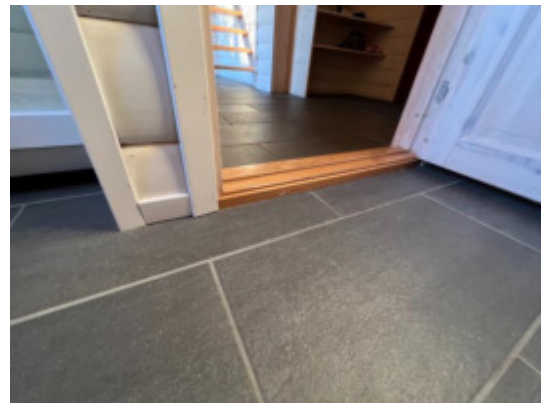
Dokumentasjon foreligger ikke på tettesjikt og membran. Ukjente løsninger bak lister ved dører.

Det gjøres oppmerksom på at sluk under dusjkabinett, samt røropplegg må jevnlig rengjøres renses for å unngå oversvømmelser og for å ivareta tiltenkt effekt/funksjon.

- Utbedring av overnevnte avvik må kunne forventes.

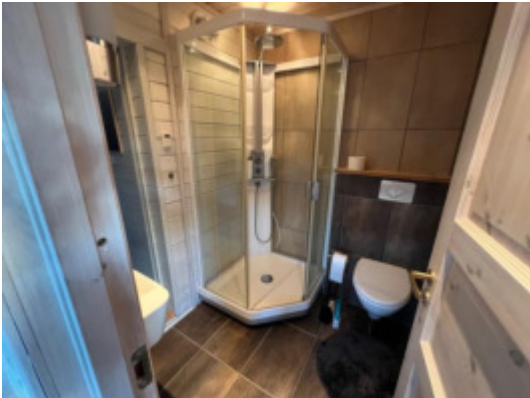
Våtrommet har veggoverflater, delvis med flis og delvis panel. Panel i takhimling.

- Det er avvik:
 - Veggene har trepanel og gulvlist, også i våtsoner. Ikke vanntette løsninger og detaljer.
- Bruk av panel på vegger i våtrom er relativt vanlig i fritidsboliger og fungerer i de fleste tilfeller bra forutsatt bruk av dusjkabinett, men tilfredsstillende ikke forskrifts krav og preaksepterte ytelseskrav i TEK.

Vil kunne fungere med forsiktig bruk om soner fukt/vann beskyttes der materialer er av tre.

Våtzone er 50 cm til hver av sidene og over vask og 100 cm til vær av sidene og til tak i nærhet av dusj. Har fungert OK for dagens eier og bruk. Tiltak må vurderes nødvendig mot fremtid bruksbehov og fuktbelastning og for å kunne lukke avviket.

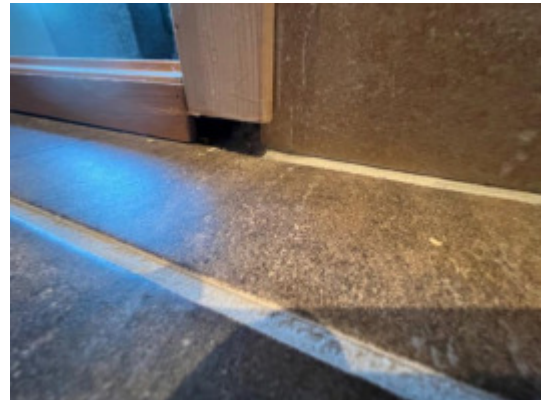
Våtrommet har plastsluk med stålrlist. Dokumentasjon foreligger ikke på tettesjikt og membran.

- Det er avvik:
 - Det kan ikke konstateres synlig bruk av membran/tettesjikt på våtrommet. Kan likevel forekomme skjult, men dokumentasjon på dette mangler.
 - Det mangler oppkantflis og synlig tettesjikt mot vegg, og det er ikke tette løsninger ved dør og på vegg ved rørgjennomføring.
 - Gulvet fremstår som flatt, uten fall i retning mot sluk.

- Tiltak:
 - Utbedring av overnevnte avvik må kunne forventes.

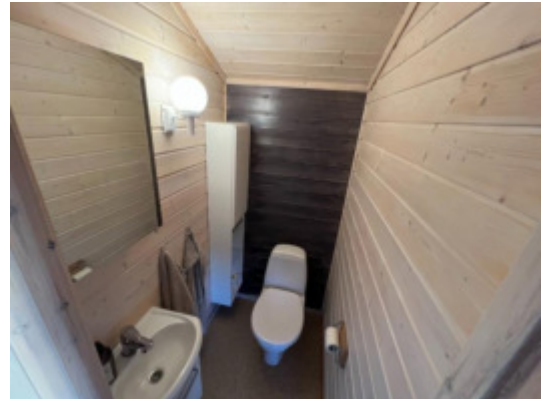
WC rommet har belegg på gulv, panel på vegger og i tak, innredet med vask og toalett.

Overflater fremstod i god stand. Utstyr fungerte på befaringsdagen.

- Toalettrom har kun naturlig avtrekk fra rommet, NS 3600 krever mekanisk avtrekk for å kunne gi TG 0/1.

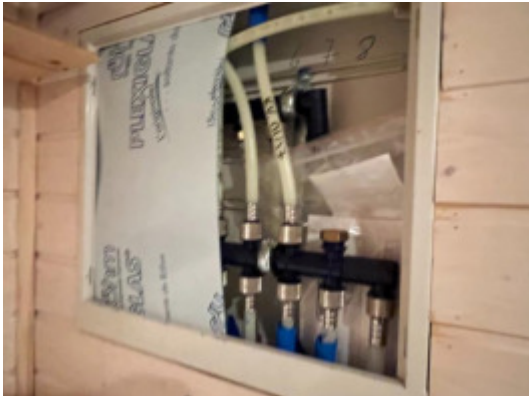
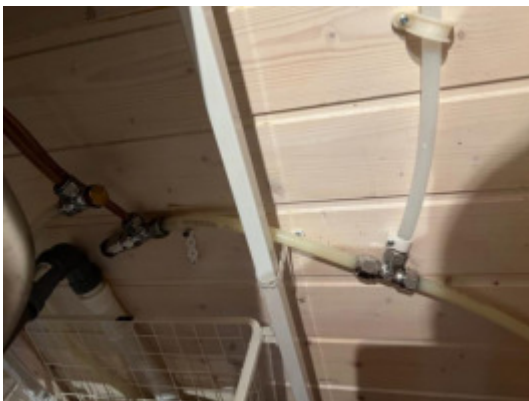
Vannrør av plast (rør-i-rør) besiktiget på bad, teknisk bod/vaskerom og kjøkken.

Røropplegget ble besiktiget i rørfordelerskap plassert i bod/vaskerom. Fordelerskap har dreneringsutløp til rom med sluk.

- Det er avvik:
 - Synlige rørarbeider i teknisk rom/vaskerom fremstår noe ufagmessig. Det er ikke fremlagt dokumentasjon på rørleggerarbeider.

- Tiltak:
 - Lekkasje ikke registrert. Ny eier bør vurdere utbedring.

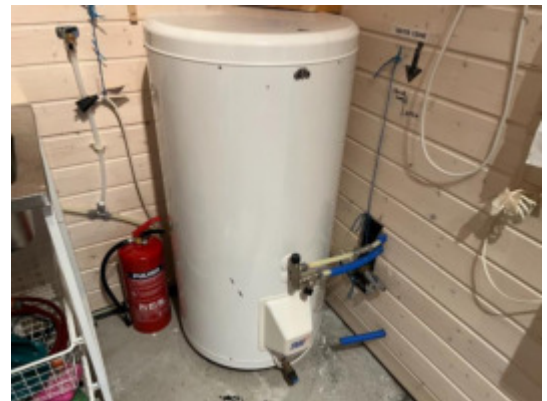
Ca. 200 liters varmtvannstank fra byggeår plassert i rom med sluk. Varmtvannsbereder var frakoblet på befaringsdagen, undertegnede har ikke mottatt informasjon om at den ikke fungerer. Ingen lekkasje registrert. OK.

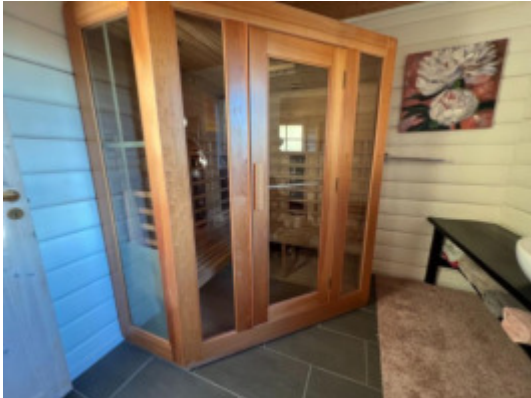
Frittstående badstue, antar fra byggeperiode.

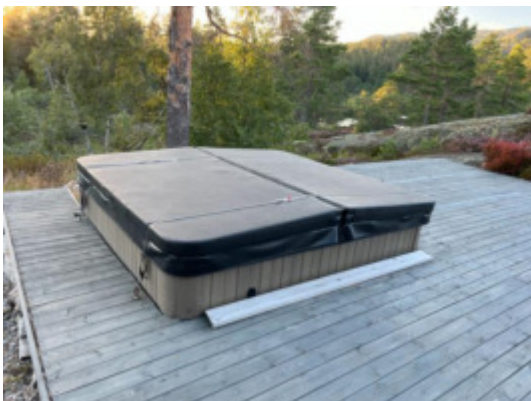
Jacuzzi antar fra byggeperiode.

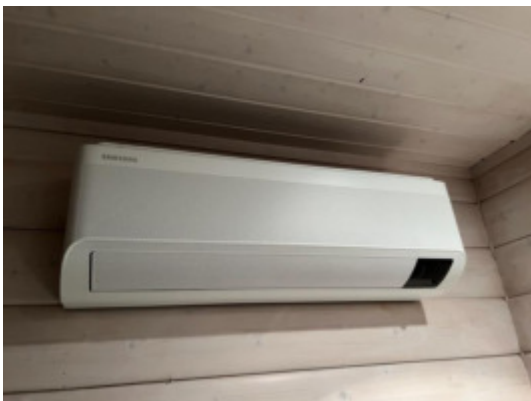
Ny i 2021

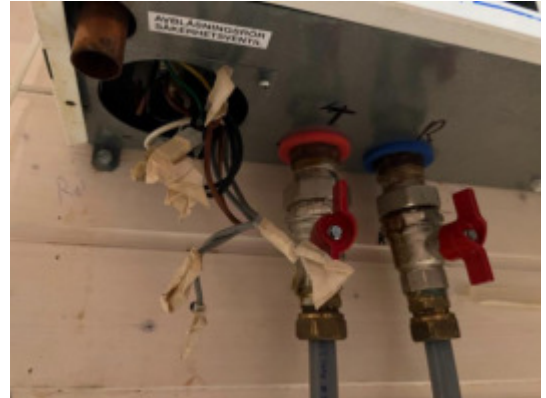
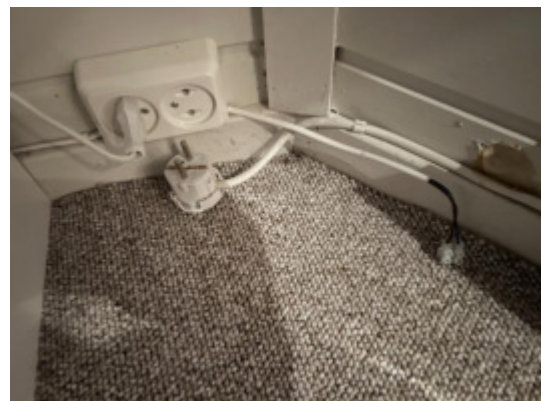
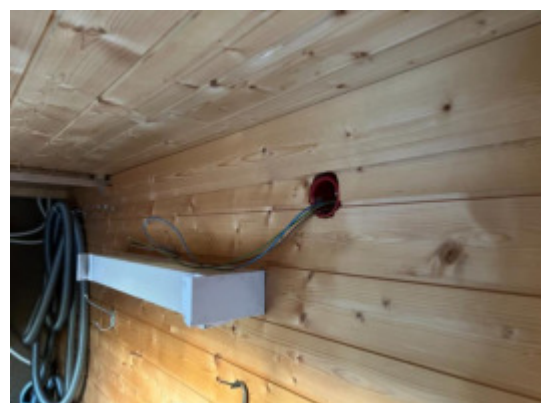
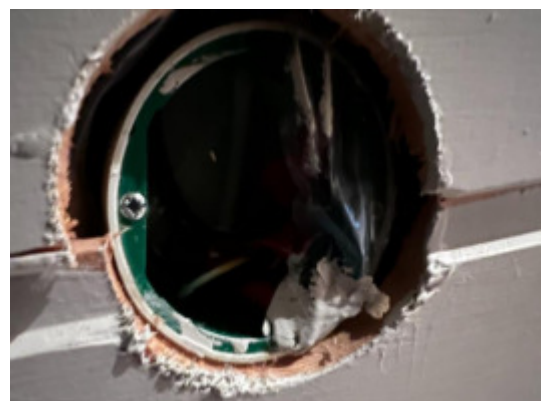
El-anlegget har avvik.

- løse ledninger som ikke har endeskjøter, kun tape.
- ledninger med tap over skade mellom stue og bad.
- El-arbeider i utvendig bod fremstår ufagmessig.

Samsvarserklæring og sluttkontroll på alle arbeider må fremlegges for å kunne lukke avviket. Kontroll av el-tilsyn anbefales, arbeider for utbedring må påregnes.

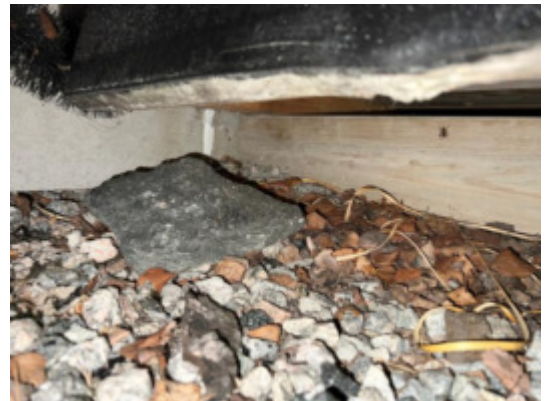
Betongplaten er i hovedsak tildekket med gulvoverflater, og derfor ikke tilgjengelig for kontroll etter sprekker. Ingen indikasjon på vesentlige skjevheter.

Det ble ikke registrert skader eller vesentlige skjevheter ved befaring.

- Det er avvik:
 - Bjelkelag tilhørende påbygg/soverom står direkte mot grunn/grus item søylesko/punktfundamentering.

- Tiltak:
 - Løsningen er ikke anbefalt, og kan forårsake råteskade på sikt da organisk materialer er i direkte kontakt med grunn.
