# Hillestadheia 115

# NY PRIS! Flott beliggende hytte på Hillestadheia med gode solforhold - 4 soverom - Usjenert beliggenhet på romslig tomt

# Tilstandsrapport

# gnr. 9, bnr. 46

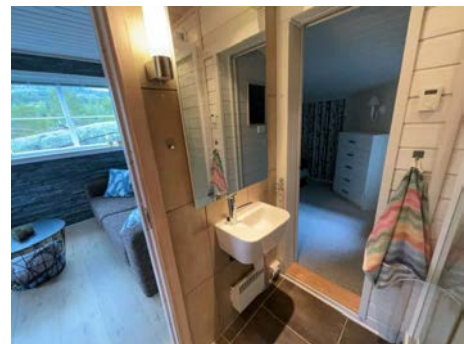
## 1. ETASJE > BAD (NORDLIG DEL)

Våtrom - 1. etasje - Bad (Nordlig del) - Ventilasjon: Avvik - Våtrommet mangler tilluftsventilering, f.eks. spalte/ventil ved dør. Kostnadsestimat: Ingen umiddelbar kostnad.

### TG 2 Ventilasjon

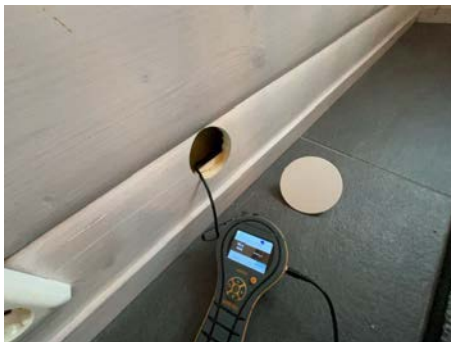
1. ETASJE > TEKNISK BOD M/SLUK

Våtrom - 1. etasje - Teknisk bod m/sluk - Sluk, membran og tettesjikt: Avvik - Det er ikke tilfredsstillende membran/tettesjikt på våtrommet.

Det må etableres tilfredsstillende tettesjikt på gulv og vegger. Montering av beleg med oppkant, og våtromsplater på vegger i våtzone, og montering av elektrisk avtrekksvifte kan være en alternativ løsning som kan lukke avviket. Arbeid på våtrom må dokumenteres.

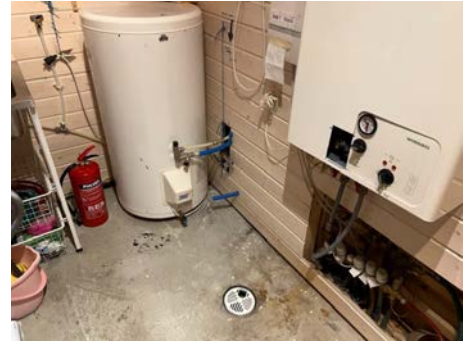
1. ETASJE > TEKNISK BOD M/SLUK

Våtrom - 1. etasje - Teknisk bod m/sluk - Overflater vegger og himling: Avvik - Det er ikke tilfredsstillende tettesjikt rundtutslagsvask. Vegger fremstår noe uferdige med åpne inspeksjonsluker etc.

**TG 2** Overflater vegger og himling

- Det anbefales montering av belegg e.l. med tette oppkanter langs vegger og ved dør. Teknisk bod blir normalt ikke utsatt for bruksvann. Sluk er i tilfelle lekkasje.

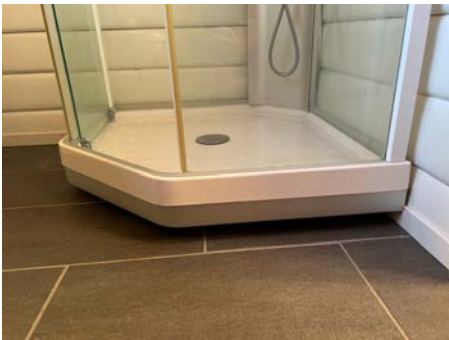
## 1. ETASJE > BAD (SYDLIG DEL)

Våtrom - 1. etasje - Bad (sydlig del) - Overflater Gulv: Avvik - Gulvet har ikke fall mot sluk og det er gulvlist av tre mellom vegg og våtromsgulv, dvs. ikke tette oppkanter. Ved en eventuell lekkasje vil vann kunne renne inn i tilstøtende bygningsdeler å gjøre skade før det finner veien til sluk.

### 🔧 TG 2 Overflater Gulv

- Tiltak må sees i sammenheng med avvik som nevnes i neste punkt da det mangler membran på gulvet. Det må gjøres tiltak for å bedre lekkasjesikkerhet.

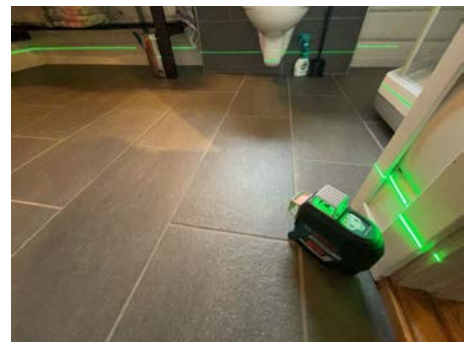
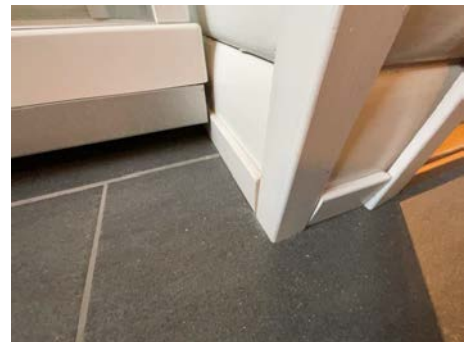
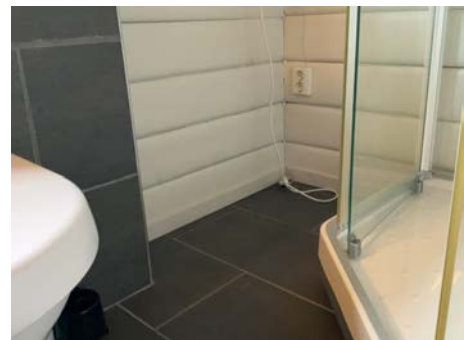
## 1. ETASJE > BAD (SYDLIG DEL)

Våtrom - 1. etasje - Bad (sydlig del) - Sluk, membran og tettesjikt: Avvik - Tidligere eier har opplyst til selger at det skal være membran på gulvet, men det ble registrert at denne i så fall ikke er korrekt montert. Det ble registrert manglende tett oppkant langs vegger og ved dører. Dokumentasjon på flis/membranarbeider eksisterer ikke.

### 🔧 TG 3 Sluk, membran og tettesjikt
