# Jonas Lies gate 6

Skien - Nordre Bydel

# Tilstandsrapport

# gnr. 300, bnr. 2642

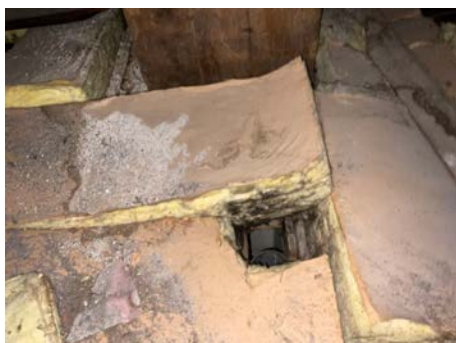
Luftventil må føres over tak.

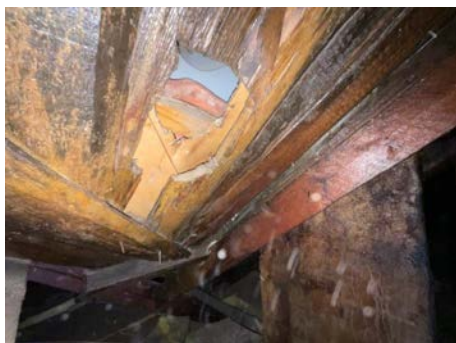
Det er ikke foretatt beregninger og kontroll av dimensjoneringen av takkonstruksjonen ved utarbeidelse av denne rapporten. Det er selvberende taksperrer med trepanel som undertak. Kaldt loft uten isolasjon i yttervegg og yttertak, foruten noe er etterisolert. Tak har naturlig utlufting. Takkonstruksjon har hatt røykskader, og derfor er trekonstruksjon behandlet/forseglet.

Etter brann, så er loft behandlet mot lukt.

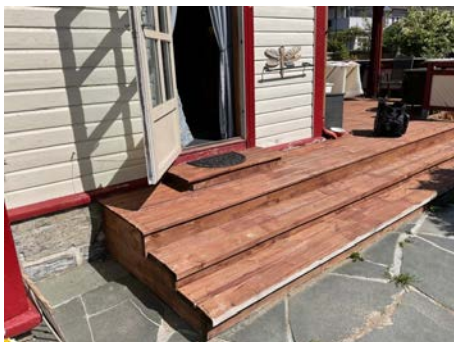
Mangler rekkverk

Det anbefales å etablere rekkverk på yttertrapper med høyde over 50 cm.

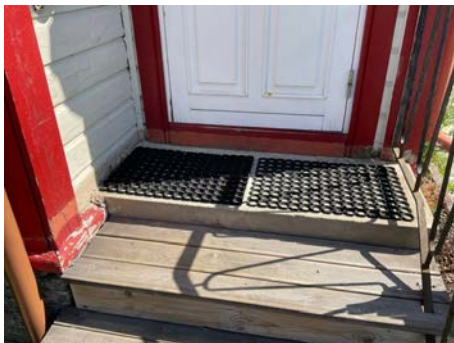
Betongtrapp mot trevegg

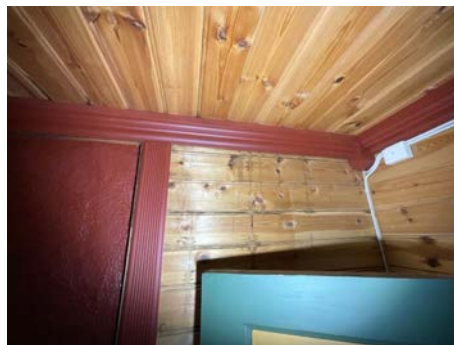
Det er registrert fuktskjolder på panel rundt pipe i 2. etg., men det ble ikke malt fukt under befaring.

Det er noen fuktskjolder etter brannslukking i følge eiere.

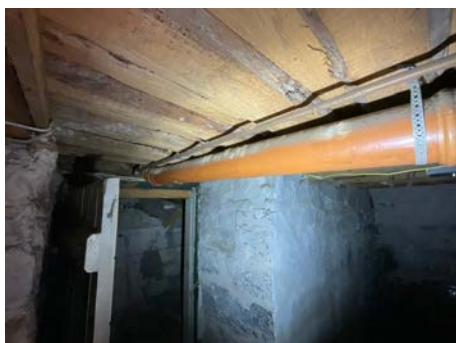
Etasjeskiller mot krypkjeller har begrenset tilgang og er isolert.

Det dreysser spon, som tyder på aktivitet av treskadedyr.

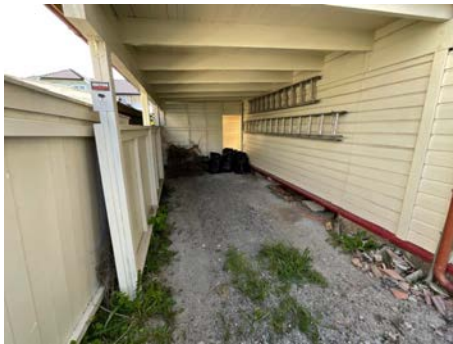
Krypkjeller har dårlig tilkomst, men er åpen og står på punktfundamenter.

Det er åpen krypkjeller under deler av boligen.

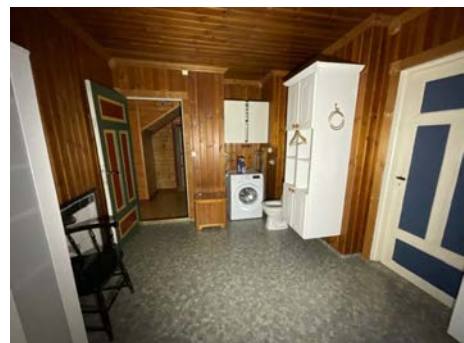
Bad bør moderniseres til dagens standard/krav, og frem til det så må ikke bad fuktbelastes.

- Våtrommet må totalrenoveres. Alle forhold med tettesjikt, våtsone, sluk m.m. må dokumenteres.

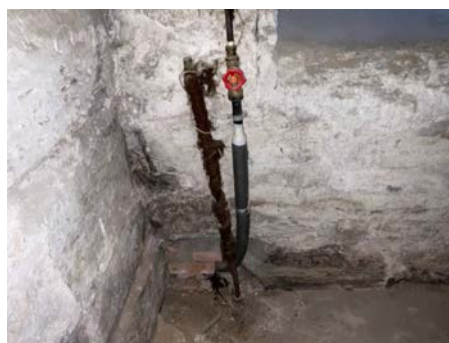
Vanninntaket er nyere men ukjent når.

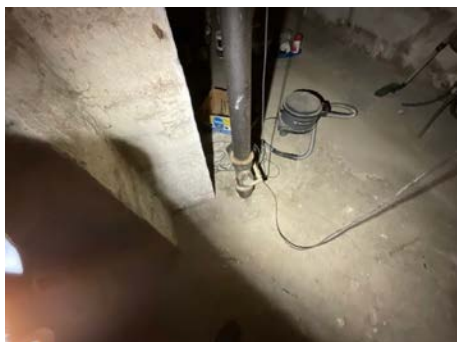
Stakeluke er festet med skrutvinge pga. defekte fester.
