**Markelandskleiva 6, 4588 Kvås**

# gnr. 246, bnr. 35, snr. 2

**Areal (BRA): Kombinert næring/bolig. 144 m<sup>2</sup>, Garasje 45 m<sup>2</sup>**

# Tilstandsrapport

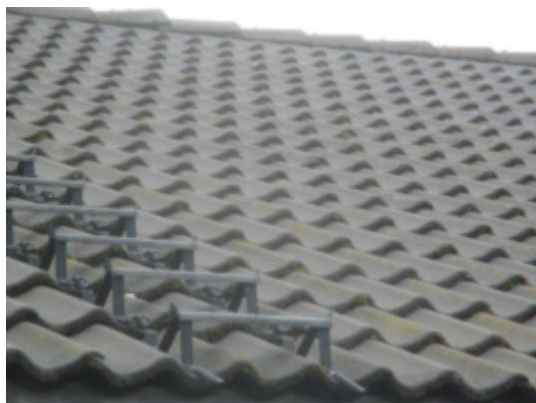
Taktekkingen er av betongtakstein type dobbelkrum. Taket er besiktiget fra bakkenivå.

Deler av taktekkingen.

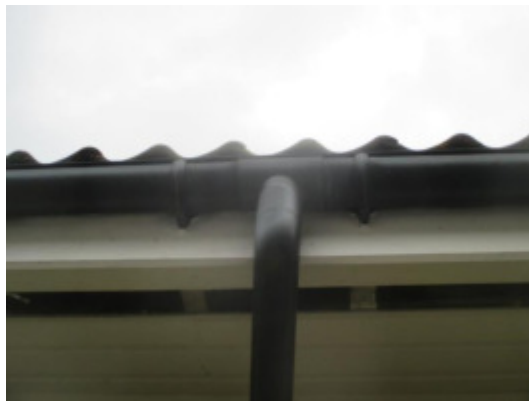
Takrenner og nedløp av plast i fra byggeåret. Pipe er blitt helbeslått over tak.

Takrenner og nedløp av plast.

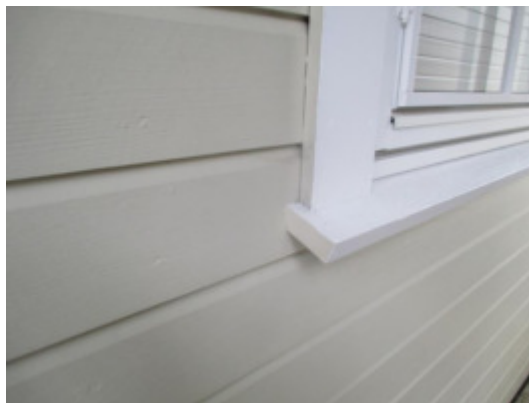
Vanlig normalt vedlikehold må beregnes på fasader tilhørende denne delen med enkelte utskiftninger på noe sikt på grunn av normal slitasje og elde.

Deler av kledningen med belistninger.

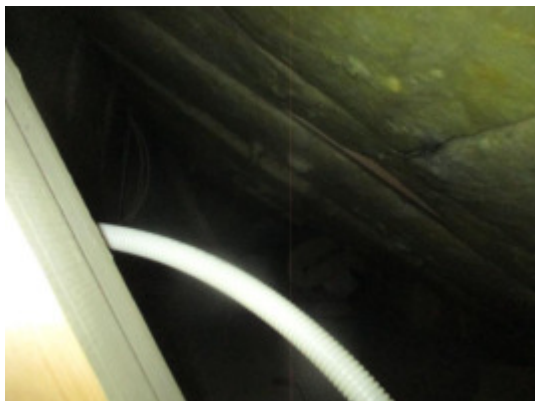
Deler av ene knekott.

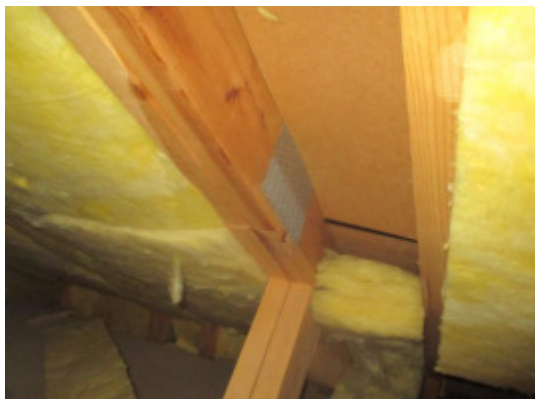
Knekott ved siden av bod.

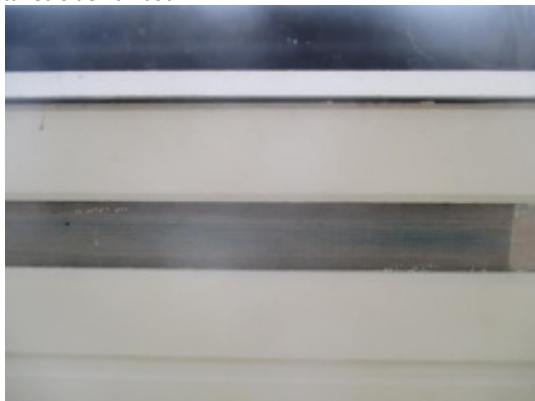
Bra med lufting i gesimser. (noen hull i fluenetting ble registrert)

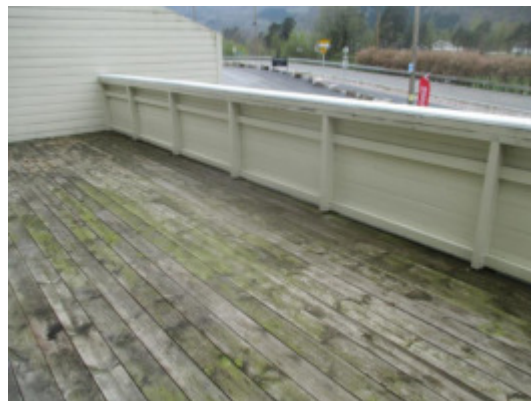
Underliggende himling tilhørende annen seksjon og ble ikke vurdert med tanke på lekkasjer.

Deler av terrassen.

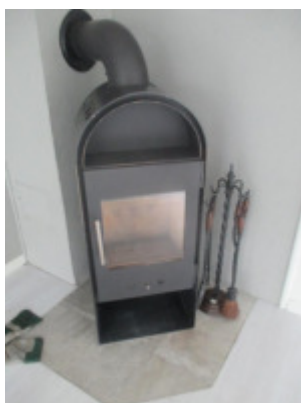
Boligen har elementpipe med vedovn og sotluke i stue.

Vedovn i stue.

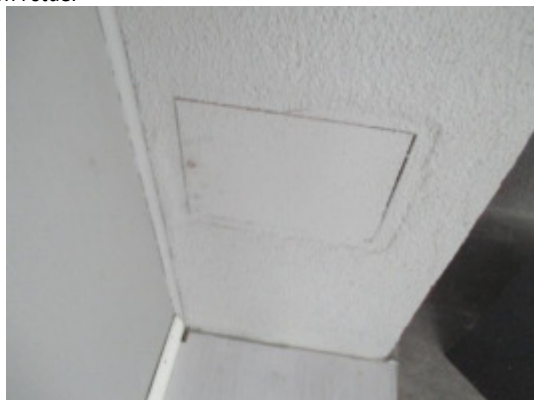
Sotluke.

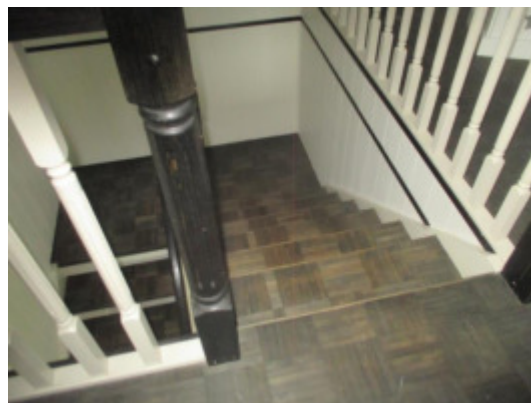
Trapp med åpne opptrinn til loftet.

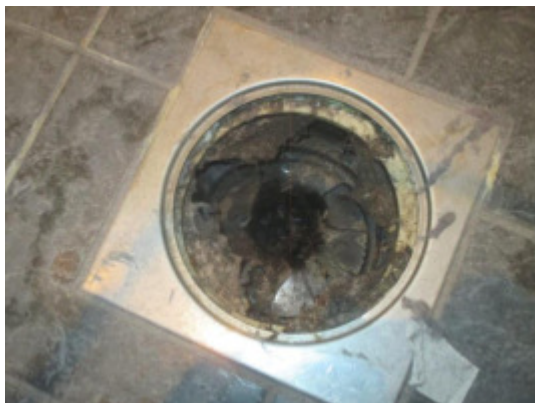
Smøremembran med ukjent utførelse og en sluk under dusjkabinett.

Sluk under dusjkabinett.

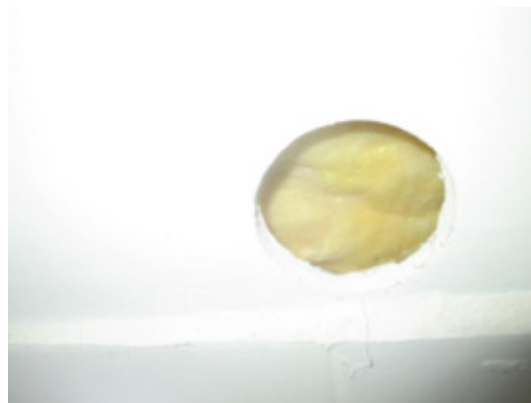
Hulltaking er foretatt i fra vaskerommet, uten å påvise unormale forhold.

Hulltaking i fra vaskerommet.

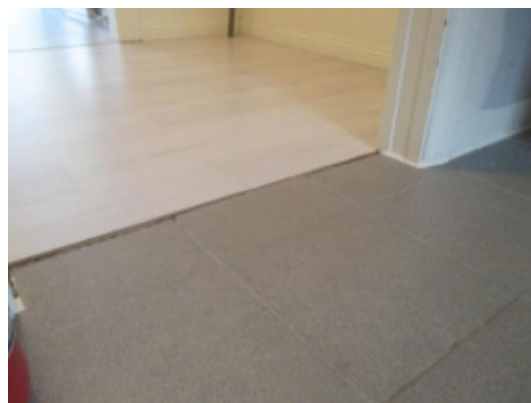
Gulvet er flislagt med oppkantflis. (Er lagt nye fliser over eldre fliser)

Lav høyde til bod i forhold til topp sluk.

- Det er påvist avvik i fallforhold til sluk i forhold til krav i forskrift på byggetidspunktet.
- Det er påvist at høydeforskjell fra topp slukrist til gulv/synlig topp membran ved dørterskel er mindre enn 25 mm.

Det må lages til en fuktsikring i overgangen til bod ved døråpningen.

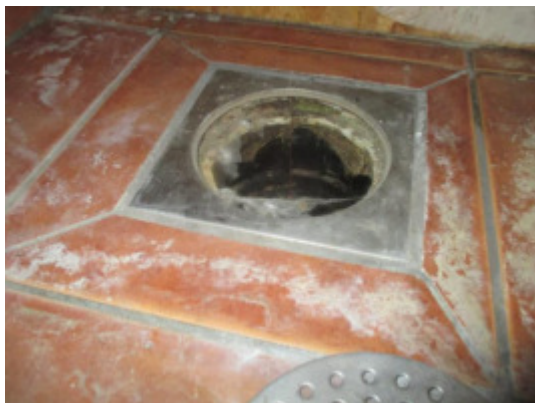
Smøremembran med ukjent utførelse og en sluk under innredningen.

Sluk under innredningen.

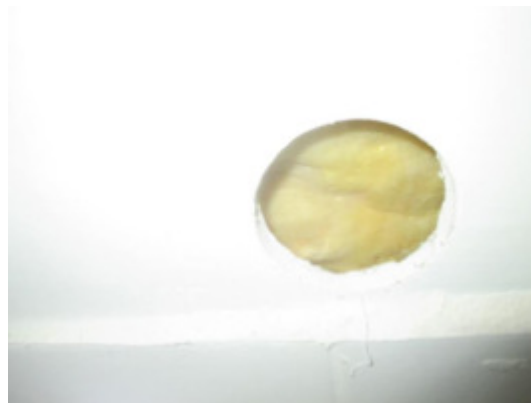
Hulltaking er foretatt i vegg i mot bad, uten å påvise unormale forhold.

Hulltaking i vegg i mot bad.

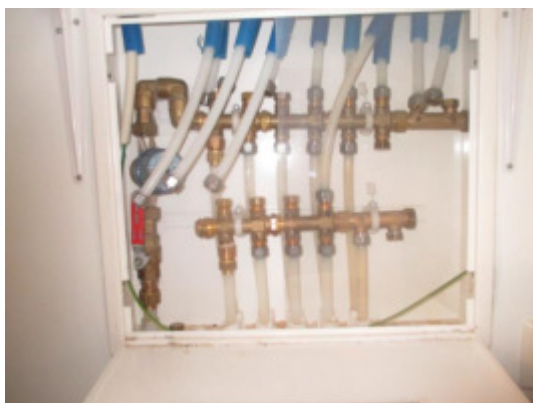
Innvendige vannledninger er av plast (rør i rør) med tilhørende fordelerskap på vaskerommet.

Innvendig stoppekran og vannmåler i fordelerskapet.

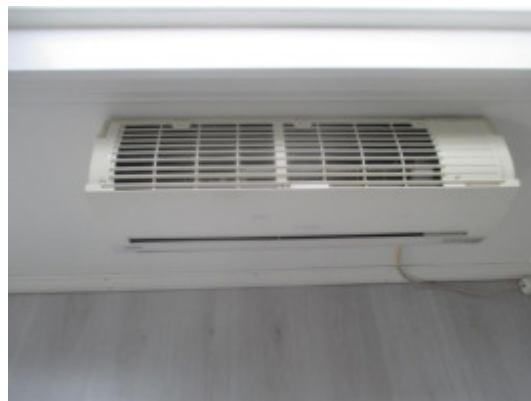
Det er installert varmepumpe i stue.

Varmepumpe i stue.

- Det er ikke behov for utbedringstiltak siden varmesentralen fungerer i dag, men ut ifra alder kan skader plutselig oppstå på eldre anlegg.

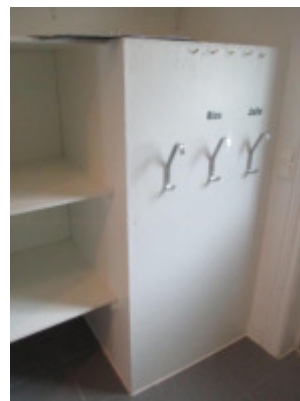
Varmtvannstanken er på ca 200 liter og er blitt bygget inne på vaskerommet.

Bereider er blitt kasset inne.

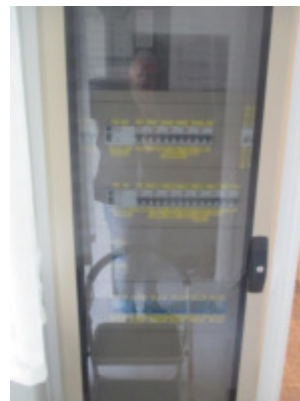
Sikringsskapet er plassert i hall og har merkede kurser. Det meste av anlegget er i fra byggeåret og har ingen åpenbare synlige skader/feil.

Stort sikringsskap i hall med merkede kurser.
