Grønnehaven 5B

Andøya/Kristiansand

Tilstandsrapport

Befaringsdato: 06.06.2024

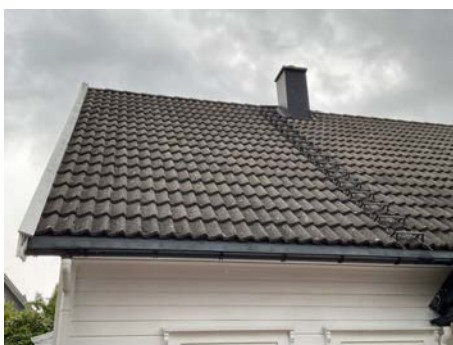
Vannbord bør vedlikeholdes eller beslås.

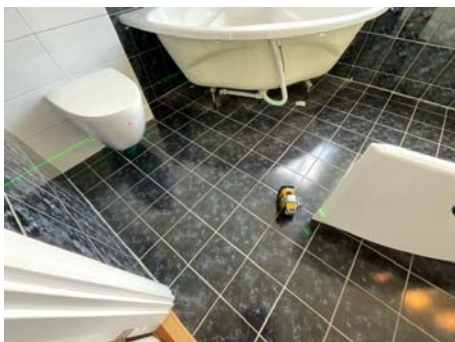
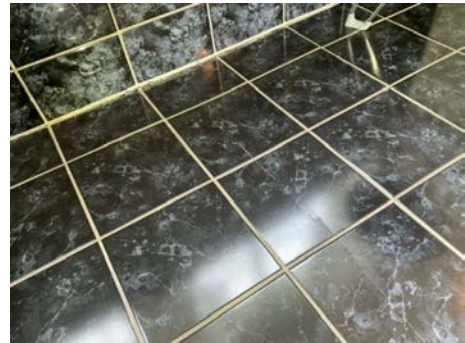
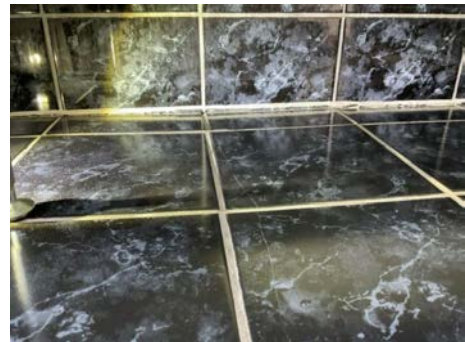
- Det er påvist at flisfuger har riss/sprekker.
- Det er påvist sprekker i fliser.

Det er en god del sprekker i flisene og det kommer sannsynlig av sig eller spenninger i gulvet. Eier opplyser at sprekkene var der da hun kjøpte boligen i 2010 og sprekkene har vært stabile.

- Fuger bør skiftes ut.
- Slike riss/sprekker kan indikere bakenforliggende fuktskader, og konstruksjonen bør observeres jevnlig for å vurdere utvikling.

Ved en eventuell renovering bør det undersøkes om bjelkelaget må forsterkes.

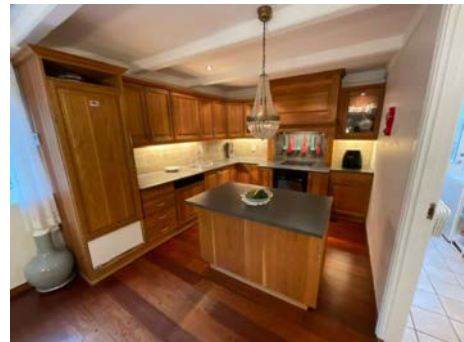
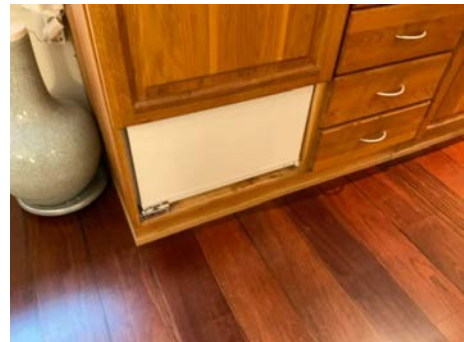
Deler av kjøleskapet mangler front.

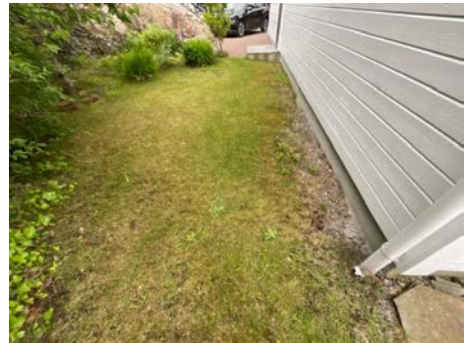
TO 2 Grunnmur og fundamenter

Boligen er oppført med lave grunnmurer av betong. Det er brukt ringmurselementer som forskaling og selve betongmuren kan ikke ses. Det er enkelte riss i de pålimte plate på ringmurelementene. Dette er en kjent fabrikkasjonsfeil og skyldes bevegelse når platene er utsatt for sol/varme. Derfor ser man ofte sprekker i platene som vender mot syd og vest.
