Taubanegata 21

Evje

Enebolig med stor garasje og flat tomt rett ved Evje sentrum

Tilstandsrapport

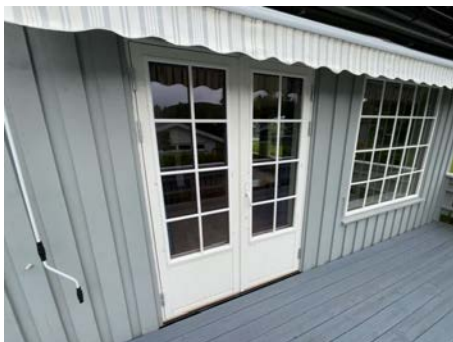
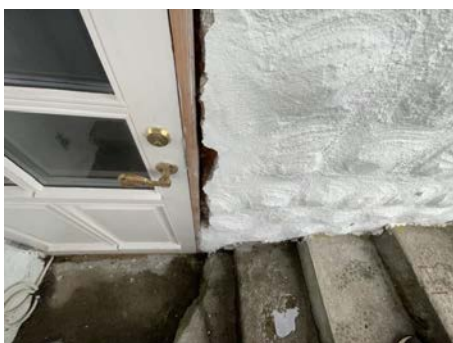
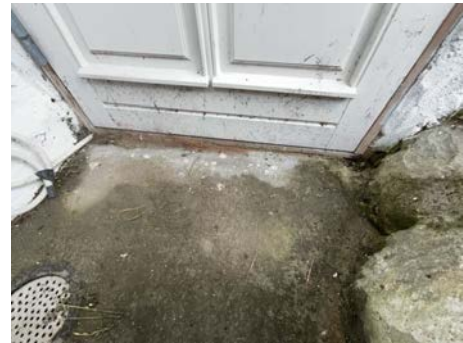
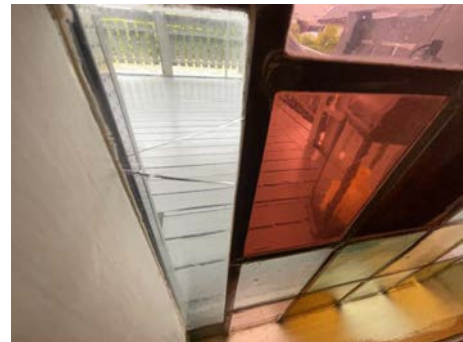
- Det er påvist sprekke i glassrute på innsiden av sidefelt ved hovedinngangsdør.

- Ferdigstilling av omramming inn- og utvendig må kunne påregnes, samt justering av dør for at denne skal fungere som tiltenkt.

- Tiltak vedr. sprekke sprukket glass er ikke prekært, men det gjøres likevel oppmerksom på dette. Ny eier må selv vurdere behov for utbedring.

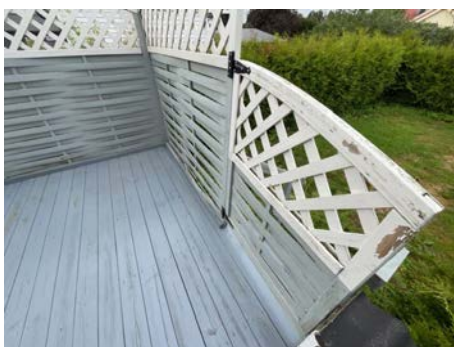
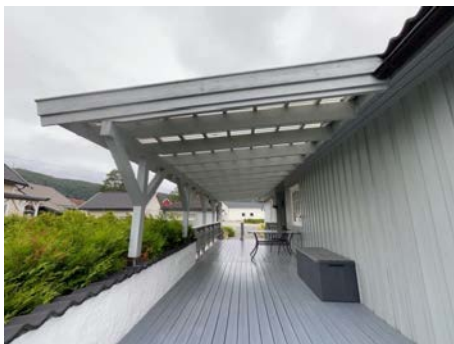
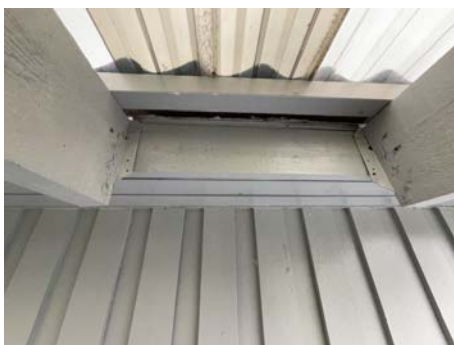
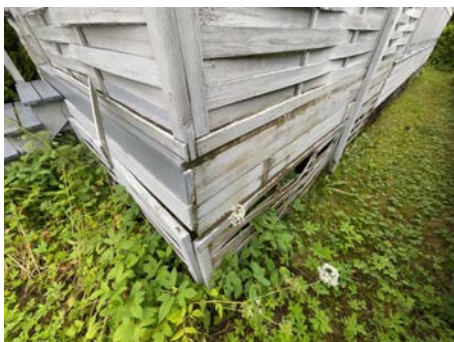
TG 2 Balkonger, terrasser og rom under balkonger

- Det er avvik i rekkverkshøyde (under 0,90 m) og åpninger i rekkverk (over 10 cm) ut ifra dagens forskrifter.

Veranda/balkong mot sørvest med terrassebord, rekkverk og levegger av tre.

- Det må kunne påregnes vedlikehold av overflater, samt utskifting av treverk med skader/råte/slitasje.
- Det anbefales at takbjelker/beslag festes tilstrekkelig.
- Dersom rekkverk skal tilfredsstillе dagens forskriftskrav må rekkverkshøyde og åpninger endres.

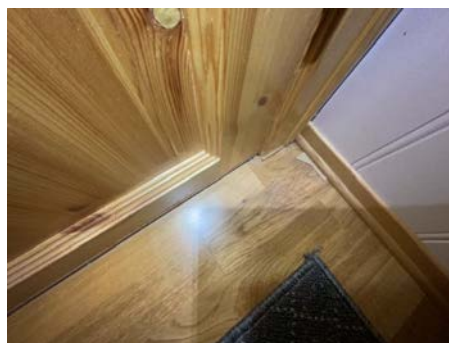
Bilde viser eks. på glipe mellom gulv og dørsvill, samt lappet gulv ved lister

- Tiltak:

- Ny eier må selv vurdere behovet for oppussing og fornyelse av overflater uten avvik. Overflater med avvik krever oppussing/utbedring for å kunne lukke avviket til TGO eller TG1.

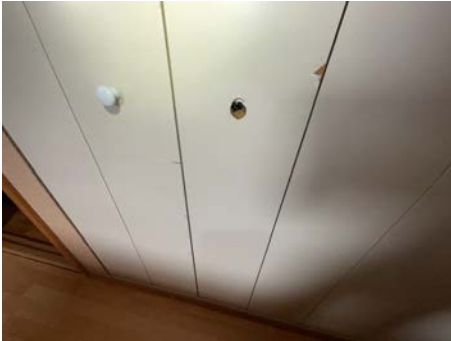
Bilde viser eks. på skadet dør på plassbygd garderobe

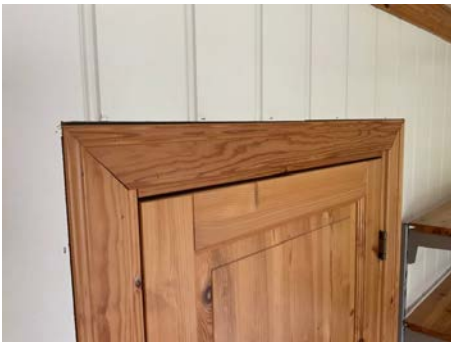
Bilde viser eks. på ikke fagmessig utførelse, panelplater tilpasset rundt belistning

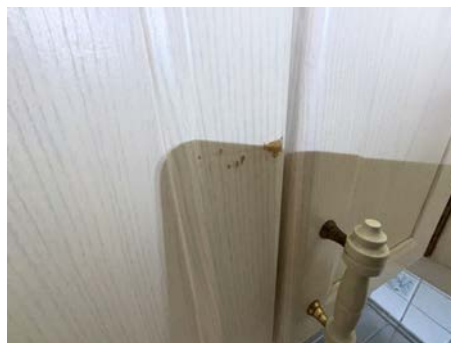
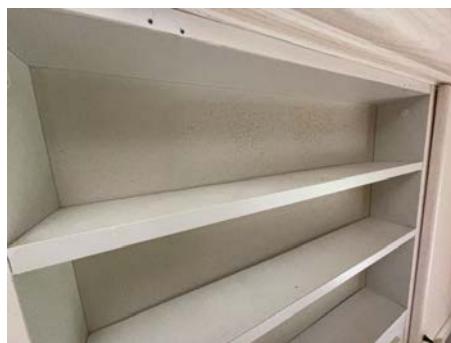
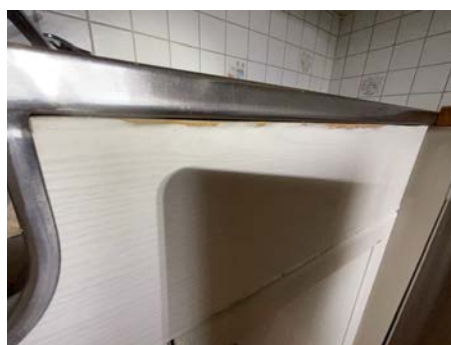
- Det ble ikke registrert lekkasjevarsler eller komfyrvakt på kjøkkenet.

- Ny eier må selv vurdere behovet for utbedring og/eller fornyelse overflater uten avvik. Overflater med avvik krever oppussing/utbedring for å kunne lukke avviket til TG 0 eller TG 1.

- Komfyrvakt og lekkasjevarsler bør monteres for å ivareta bransikkerhet og lekkasjesikring, men var ikke et krav på oppføringstidspunktet.
