Valleveien 257

Enebolig i landlige omgivelser - Dobbel garasje - Sen kveldssol

Tilstandsrapport

Befaringsdato: 12.11.2024

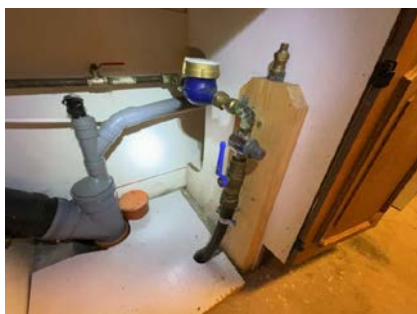
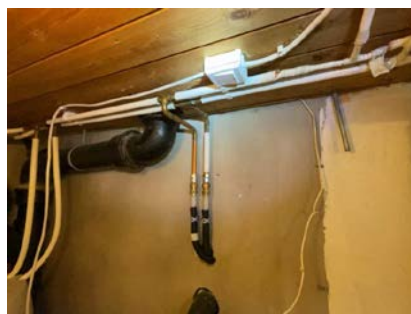
Avløpsrør

- Mer enn halvparten av forventet brukstid er passert på innvendige avløpsledninger.
- Det ble registrert rustsvekkelser i stålsluk.

Boligen er utført med synlige avløpsrør i plast. Det er for øvrig uvisst om innvendig røropplegg er tilknyttet gjenværende bunnledninger av soil/støpejansavløp. Ingen åpenbare lekkasjer fra røropplegget på befaringstidspunktet. Deler av opplegget kan være utsatt for frostrisiko i den kalde årstiden. Tilgjengelige opplysninger tilsier at boligen er tilknyttet kommunalt vann og avløp.
