# Valleveien 257

# Enebolig i landlige omgivelser - Dobbel garasje - Sen kveldssol

# Tilstandsrapport

Befaringsdato: 12.11.2024

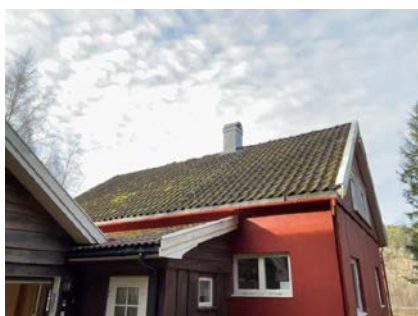
## TG 2 Nedløp og beslag

Renner og nedløp i plast.  
Fallforhold i renner er ikke vurdert.  
Nyere pipebeslag i plastbelagt stål.

Renner, nedløp og beslag bør skiftes og det vil være naturlig å skifte i forbindelse med en eventuell takomlegging. Ettermontere snøfangere ved takfoten.

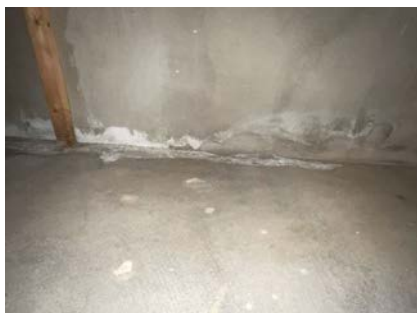
Synlig kalkutslag på innvendig side av tilbakefylt mur.

Konstruksjonene må sikres mot råte, sopp og skadedyr. Påvist fuktvandring i tilbakefylte deler av ytterkonstruksjonen medfører at etasjen i utgangspunktet ikke er egnet for innredning med trematerialer, inntil drenering og tilstrekkelig fuktsikring av murverket er utført.

Etablere økt grad av innvendig ventilering for utlufting av rom og uttransportering av dampholdig inneluft, eventuelt ettermontere rotoravfukteranlegg som forebyggende tiltak mot kondensering og høy luftfuktighet i kjellerrommene. Eventuelle tiltak må sees i sammenheng med avsnittene: Drenering og terrengforhold.

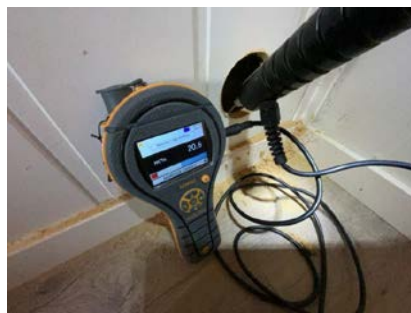
- Det er gjennom hulltaking påvist høyt fuktnivå inne i trekonstruksjonen i hulltakingen, men ikke påvist fuktskader i dette området. Høy luftfuktighet kan over tid føre til muggvekst eller sverting av materialer. Samtidig kan materialer og konstruksjoner bli ødelagt.

Hulltaking - Fuktmåling - Noe høyt trefuktninnhold / vektprosent i konstruksjonen.

- Det påviste fuktnivå gir grunn til å overvåke konstruksjonen jevnlig for å se utvikling over tid, og eventuelt foreta tiltak for å unngå fuktskader.
- Konstruksjonene må sikres mot råte, sopp og skadedyr. Påvist fuktvandring i tilbakefylte deler av ytterkonstruksjonen medfører at etasjen i utgangspunktet ikke er egnet for innredning med trematerialer, inntil drenering og tilstrekkelig fuktsikring av murverket er utført. Etablere økt grad av innvendig ventilering for utlufting av rom og uttransportering av dampholdig inneluft, eventuelt ettermontere rotoravfukteranlegg som forebyggende tiltak mot kondensering og høy luftfuktighet i kjellerrommene. Eventuelle tiltak må sees i sammenheng med avsnittene: Drenering og terrengforhold.

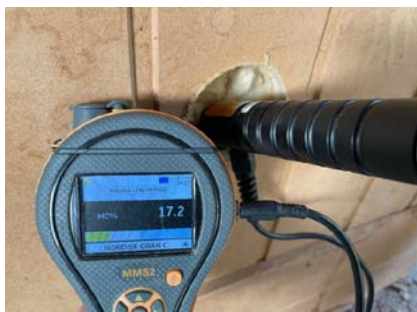
- Det er avvik:
- Fuktmålingen indikerer at det er tidvis høy luftfuktighet i konstruksjonen, noe som kan variere gjennom sesongene. Videre ble det registrert fuktmerker på plater mot garasjedelen.

Hulltaking - Fuktmåling - Noe høyt trefukttinnhold / vektprosent men ikke avdekket skader i hulltakingsområdet.

Konstruksjonen må holdes under oppsikt for tilstandsendringer.

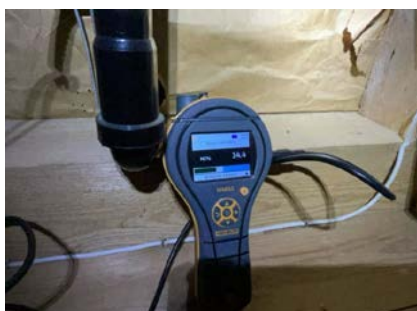
Fuktmåling - Tørr konstruksjon i det kontrollerte området.
