# Einerkjerrveien 36

# Vertikaldelt bolig med 2 boenheter. Pent opparbeidet hage og hele 3 garasjeplasser

# Tilstandsrapport

Befaringsdato: 12.12.2024

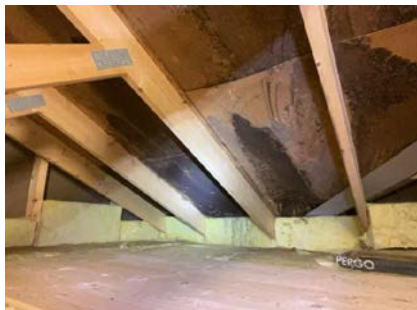
- Det er ingen lufting i konstruksjonen.
- Det er påvist fuktskjolder i undertak/takkonstruksjon.
- Det er registrert skader i undertak.
- Isolerte og/eller tildekkede skråtak kan være tidvis utsatt for dampgjennomgang fra tilstøtende rom, med påfølgende kondensfukt og betegnes derfor som risikokonstruksjon. Utlufting av konstruksjonene er begrenset til konstruksjonsmessige luftlekkasjer, noe som medfører at konstruksjonene utsettes for kondensbelastning. Det ble registrert / påvist fuktskader og mugg i tilknytning til undertaksplatene i den tilbygde delen. Takutstikket over den tilbygde baderomsdelen er uferdig. Takoverbygg over søppeldunker er særlig utsatt for vektbelastningen ved snøras fra taket. Det ble registrert ujevnheter i deler av de innvendige overflatene, i tilknytning til konstruksjonene i den opprinnelige delen.

Synlige kondensskader i undertak - Tilbygg

Det er behov for etablering av lufting. Utlufting av skråtak og kotter er av betydning for å unngå kondensfukt. Utlufting av innvendige rom er også av betydning for å motvirke dampgjennomgang og kondensering i konstruksjonene. Anbefaler etablering av dampsperre mot innredede rom ved en eventuell oppussing / renovering av rom med tilliggende konstruksjoner. Videre må det påregnes forebyggende tiltak mot mus på loftet.

**Kostnadsestimat: 50 000 - 100 000**

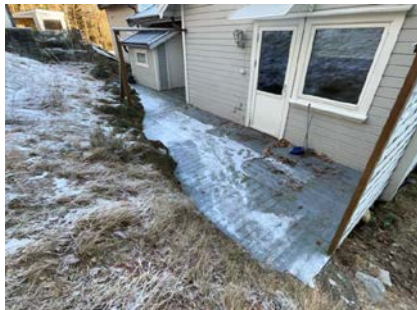
- Det er ikke montert beslag mellom yttervegg og balkong/terrasse.
- Terrassen har synlig vedlikeholdsbehov. Deler av konstruksjonen ligger i nær tilknytning til terreng / opparbeidelse og utsettes for ekstra fuktbelastning med påregnelig raskere nedbrytning av trematerialene. nær terreng. slitasje.

Overflatevedlikehold. Det bør lages åpninger / avstandsspalte mellom terreng og trekonstruksjoner for å unngå unødig fuktbelastning og påfølgende råteskader.

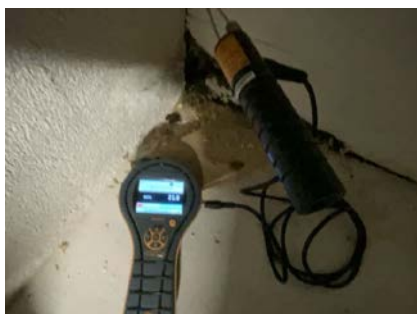
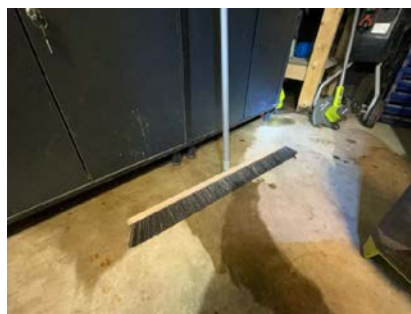
- Det er påvist indikasjoner på noe fuktgjennomtrenging i kjellergulv.
- Det er påvist synlig fuktighet på mur/gulv i kjeller.
- Det er avvik:
- Det ble registrert innsig av vann i den tilbygde garasjedelen. Videre ble det registrert høyt trefuktinnhold / vektprosent i tilknytning til trepanel i toalettrommet. Tildekkede overflater med innforedede trekonstruksjoner mot tilbakefylte grunnmurer kan være utsatt for skjult fuktproblematikk og betegnes som risikokonstruksjon. Forhøyede fuktverdier i rom under terreng med tilbakefylte yttervegger kan være forårsaket av fuktvandring i ytterkonstruksjonen, sviktende drenering og/eller i kombinasjon med innvendig kondensering som følge av dampholdig inneluft som kondenserer mot kalde yttervegger / overflater.

Høyt trefukttinnhold / vektprosent i nedre del av konstruksjon, i Fuktinnsig på nordlig side av garasjekjeller. toalettrommet.

Etablere økt grad av innvendig ventilering for utlufting av rom og uttransportering av dampholdig inneluft, eventuelt ettermontere rotoravfukteranlegg som forebyggende tiltak mot kondensering og høy luftfuktighet i kjellerrommene. Eventuelle tiltak må sees i sammenheng med avsnittene: Drenering og terrengforhold.

**Kostnadsestimat: 100 000 - 300 000**

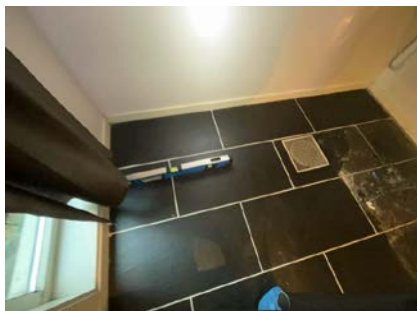
- Det er påvist avvik i fallforhold til sluk i forhold til krav i forskrift på byggetidspunktet.
- Det ble registrert motfall på deler av gulvet. Ujevn flislegging. Manglende tett oppkant mellom gulv og vegg.

Vær oppmerksom ved bruk. For å få tilstandsgrad 0 eller 1 må gulvet bygges om, for å få riktig fall til sluk. Det vil imidlertid sjelden være økonomisk rasjonelt som et enkeltstående tiltak. Ved en eventuell renovering, påse at våtromsgulvet bygges med riktig fall til sluk. Dette vil eventuelt innebære ombygging av rommet. Kostnadsestimatet omfatter derfor renovering av baderommet i sin helhet. Det kan med fordel ettermonteres automatisk lekkasjestopper som forebyggende tiltak mot eventuelle fremtidige lekkasjer.

**Kostnadsestimat: 100 000 - 300 000**

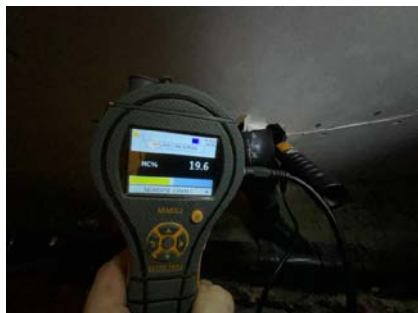
- Det ble registrert noe høyt fuktinnhold i konstruksjonen, sannsynligvis forårsaket av kondensering. Våtrommet er ikke utført med vanntette våt-soner og overganger mellom gulv og vegg. Løsningen medfører økt risiko for fuktproblematikk ved utilsiktede lekkasjer.

Fuktmåling - Skillekonstruksjon - Noe høyt trefuktinnhold i skillekonstruksjonen.

Konstruksjonen må holdes under oppsikt inntil rommet skal renoveres. Etablere økt grad av ventilering i garasje for å forhindre kondensbelastning i skillekonstruksjonen. Viser for øvrig til kommentarer vedrørende overflater gulv, sluk og tettesjikt.

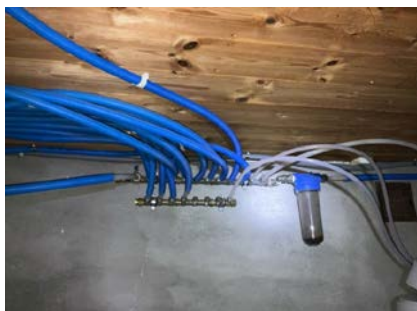
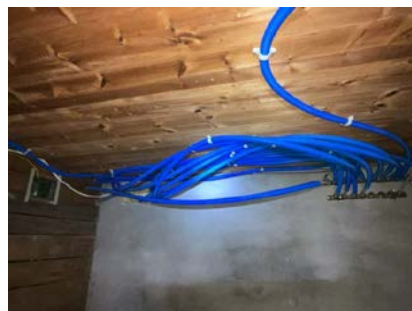
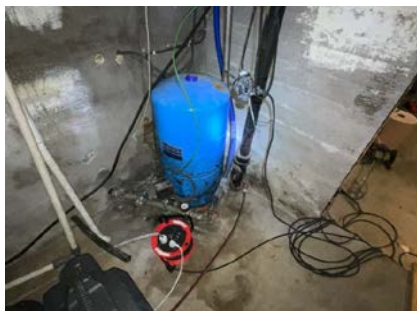
Deler av røropplegget mangler klamring/mekanisk innfesting. Deler av røropplegget er frostutsatt i den kalde årstiden.

Anbefaler å kontakte vvs-fagmann for gjennomgang og vurdering av vannrørsopplegget. Videre anbefales ettermontering av waterguard / lekkasjestopper i tilknytning til rom med vanninstallasjoner, uten sluk og tettesjikt for håndtering av lekkasjevann.
