## **Narestø 116, midt mellom Arendal og Tvedestrand**

## Narestø 116

# Tilstandsrapport

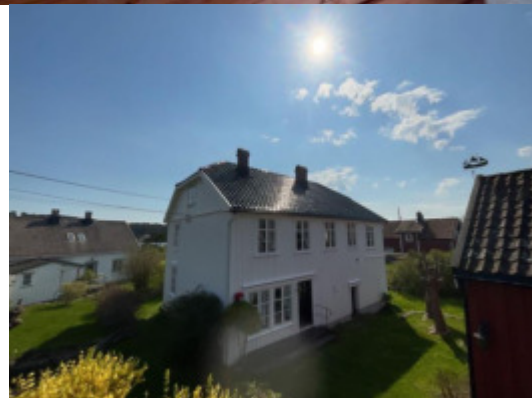
TG 3

Tegltakstein som primærtkking, befaring utført fra bakkenivå.

- Mer enn halvparten av forventet brukstid er oppbrukt på taktekkningen.
- Mer enn halvparten av forventet brukstid er oppbrukt på undertak.
- Utevendige beslag har utettheter.
- Det er ingen lufting i konstruksjonen.

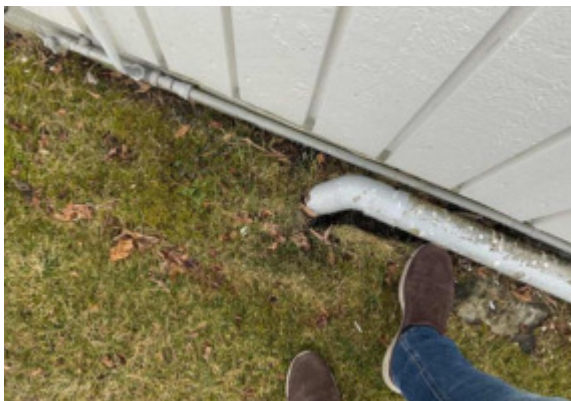
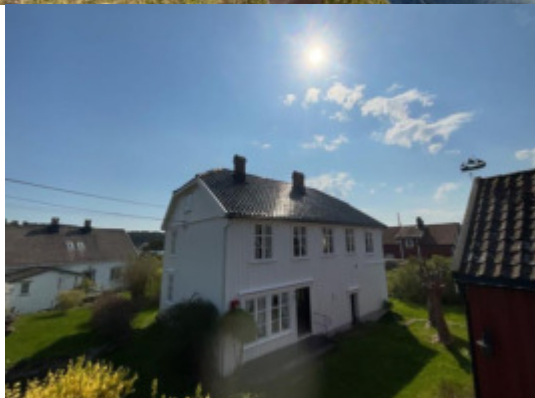
TG 3

Metalltakrenner.

- Det er ikke tilfredsstillende bortledning av vann fra taknedløp ved grunnmur.
- Det mangler tilfredsstillende adkomst til pipe for feier.
- Det mangler snøfangere på hele eller deler av taket, noe som var krav på byggemeldingstidspunktet.

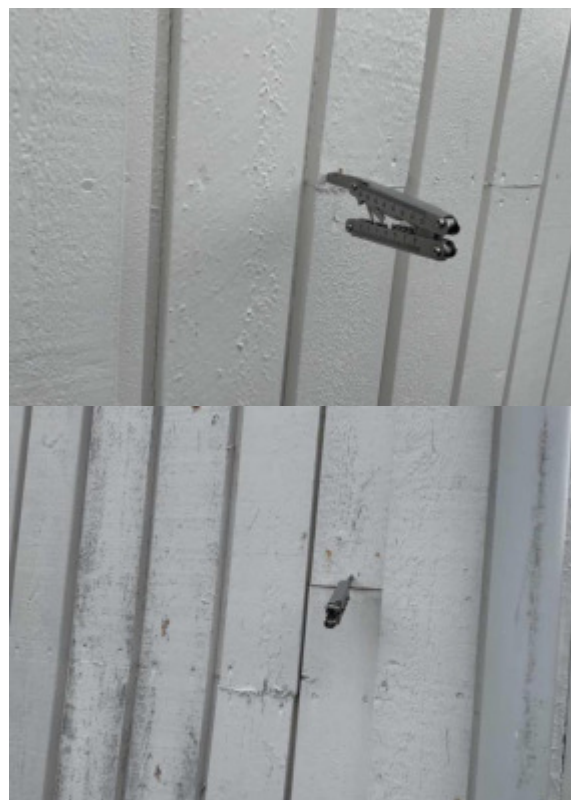
TG 2

Utvendig stående bordkledning. Byggeår tilsier tømmerkonstruksjon på deler, ombygd ifølge bygdebok i 1974 som tilsier bindingsverk konstruksjon.

- Det er ingen eller liten lufting i nedre kant av kledning mot grunnmur.
- Det er påvist spredte råteskader i bordkledningen.

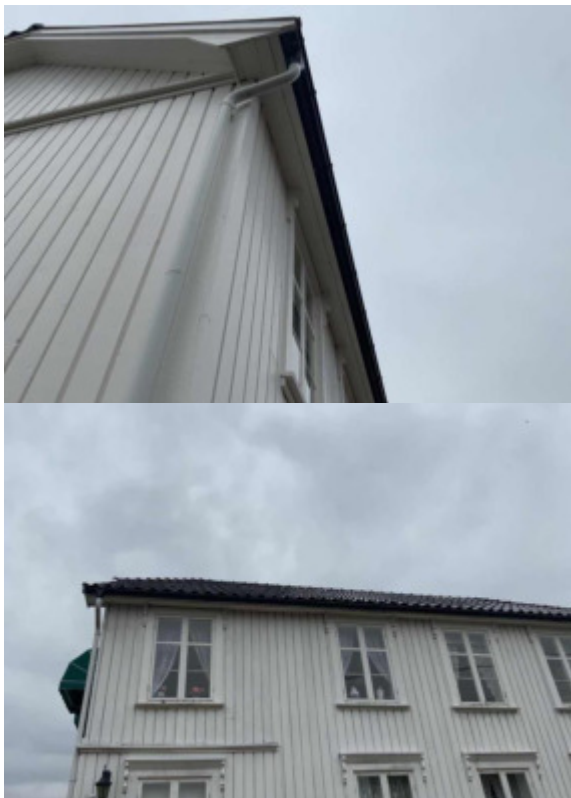
TG 3

Åstakkonstruksjon. Det er ikke tilgang til konstruksjonen pga. røstet tak og tildekket.

- Det er ingen lufting i konstruksjonen.
- Det er påvist avvik rundt gjennomføringer i takflaten.
- Det er begrenset/dårlig ventilering av takkonstruksjonen.
- Det er påvist fuktskjolder/skader i takkonstruksjonen.
- Konstruksjonene har skjevheter.

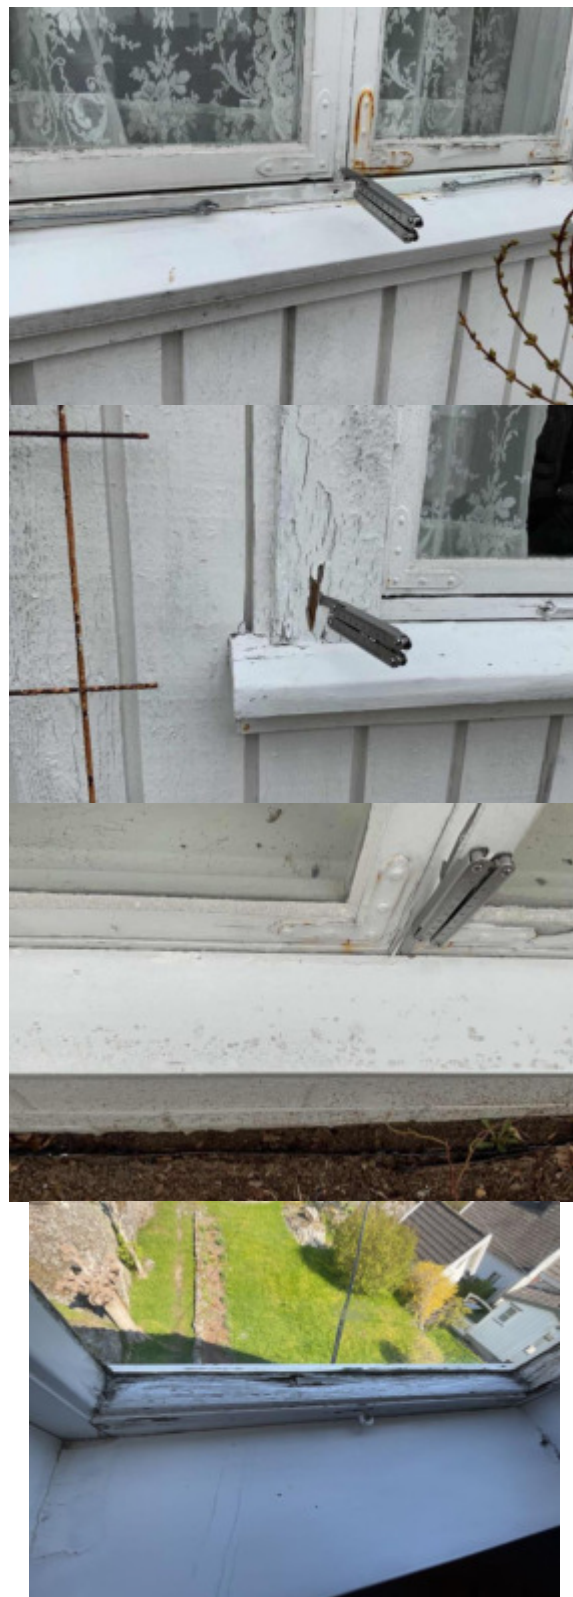
TG 3

Malte trevinduer med enkle glass.

- Det er påvist at enkelte vinduer er vanskelig å åpne/lukke.
- Det er påvist tegn på innvendig kondensering av enkelte glass.
- Det er påvist avvik rundt innsettsdetaljer.
- Karmene i vinduer er værslitte utvendig og det er sprekker i treverket.

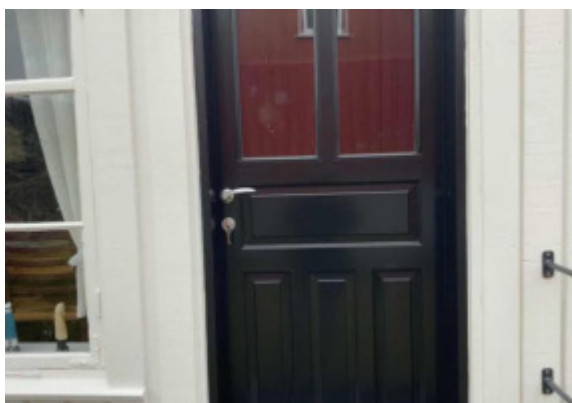
Synlig innvendig skader på gulv, ukjent om dette er eldre skader eller oppstått etter dør er satt inn (nyere dørtype)

Døren vurderes i normal stand ved funksjonstest og tilstandsgrad 1 settes selve døren.

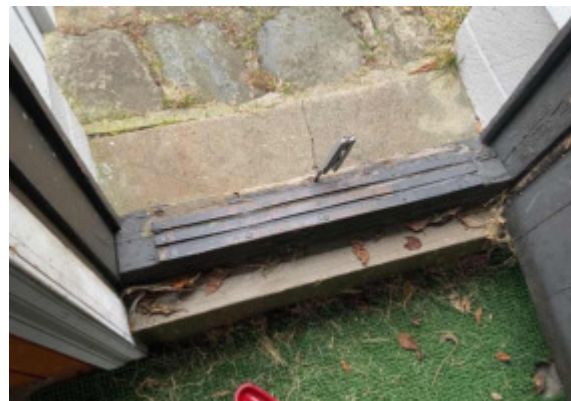
TG 3

Malt hovedytterdør.

- Dører har råteskader.

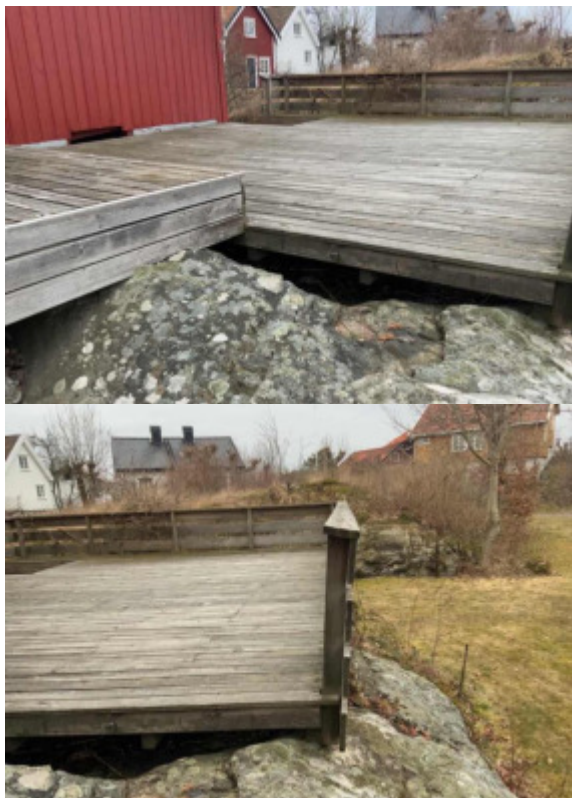
1 TG 2

Terrasse oppført i treverk

- Rekkverket er for lavt i forhold til dagens krav til rekkverkshøyder.
- Konstruksjonene har skjevheter.

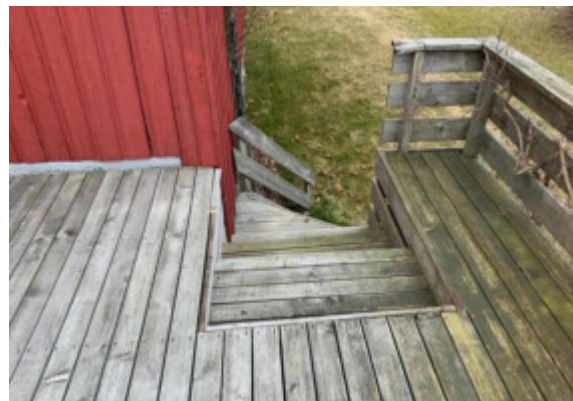
1 TG 2

Trapp til terrasse oppført i treverk.

- Rekkverkshøyder er under dagens forskriftskrav til rekkverk i trapper.

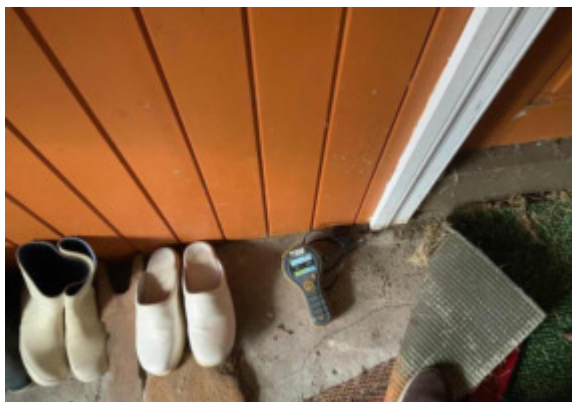
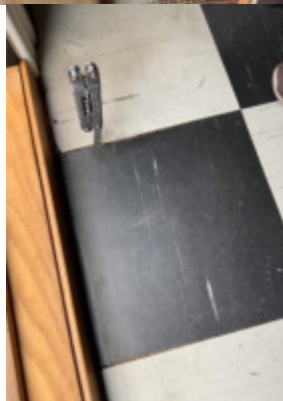
- Overflater har en del slitasjegrad utover det en kan forvente.

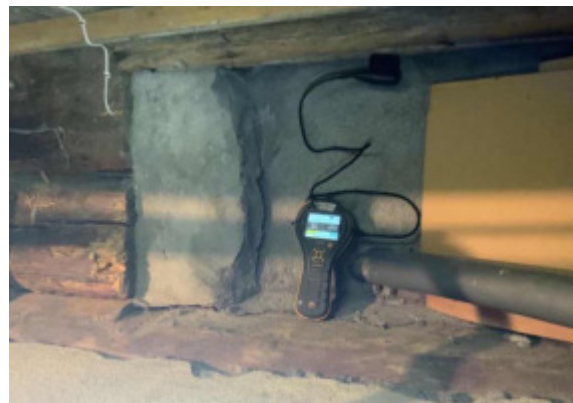
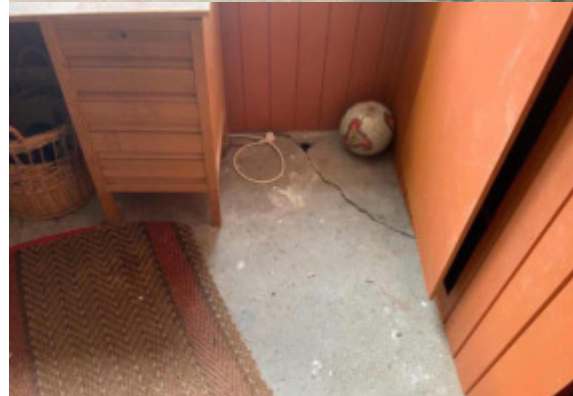
TG 3

Trebjelkelag med stubbloftsgulv.

- Det er påvist fuktskader i etasjeskiller
  - Målt høydeforskjell på over 30mm gjennom hele rommet.
- Tilstandsgrad 3 gis med bakgrunn i standardens krav til godkjente måleavvik.

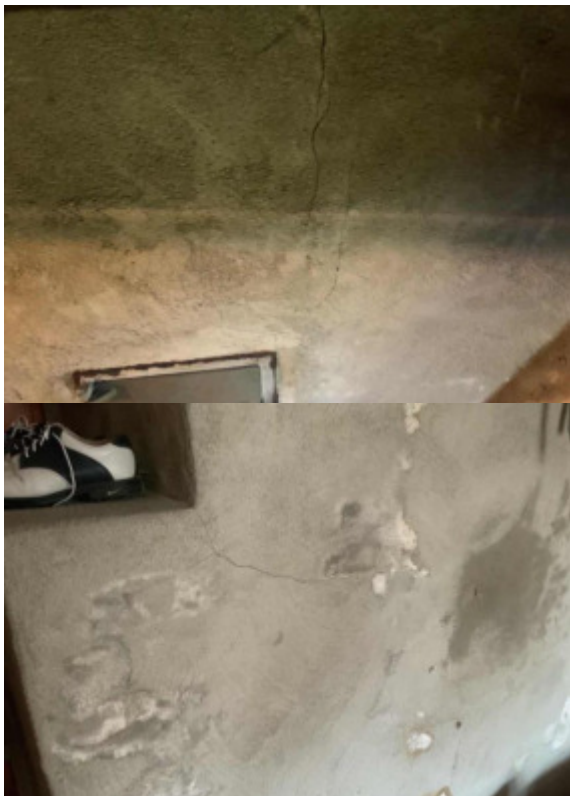
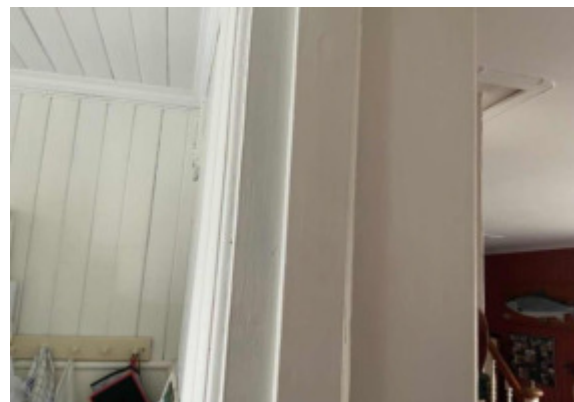
Mursteinspipe, vedovner.

Flere av vedovnene er ikke tilkoblet og står til pynt.

- Det er påvist at pipe har sprekker og riss.
- Pipevanger er ikke synlige.
- Mer enn halvparten av forventet brukstid er passert på pipe.

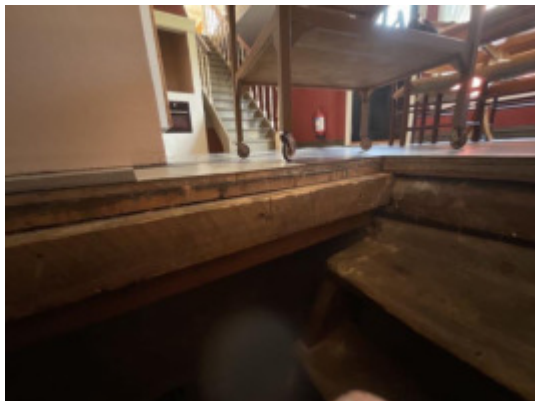
Krypkjeller under trebjelkelag og stubbegulv.

Det er tilgang til en del, manglende adkomst til resterende krypkjeller.

- Det er begrenset inspeksjonsmulighet i krypkjeller, vurdering basert på inspeksjon fra lukeområde.
- Det er konstatert fukt/råteskader.
- Det er registrert skader etter aktivitet av skadedyr

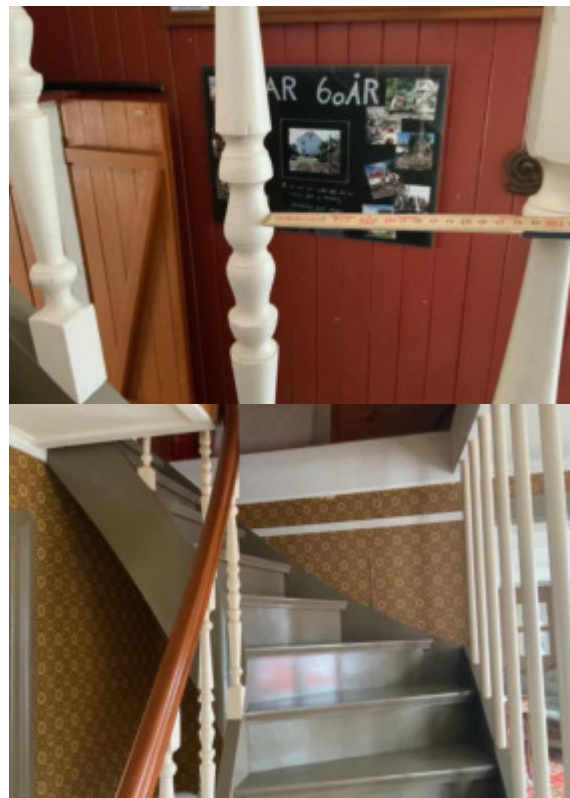
TG 2

Malte tretrapper.

- Rekkverkshøyder er under dagens forskriftskrav til rekkverk i trapper.
- Åpninger i rekkverk er større enn dagens forskriftskrav til rekkverk i trapper
- Det mangler håndløper på vegg i trappeløpet.

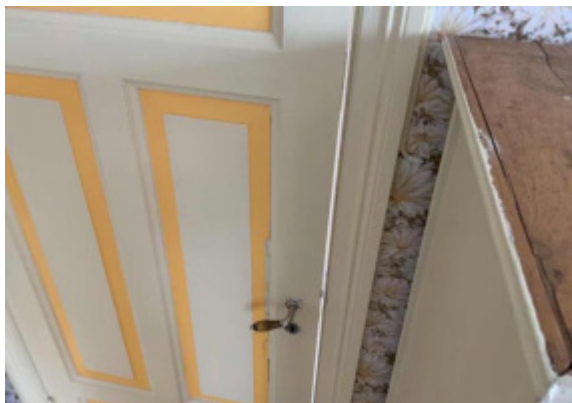
TG 2

Fyllingsdører, enkel funksjonstest av tilfeldig valgte dører.

- Det er påvist at enkelte dører er feilmontert/tar i karm e.l.
- Enkelte av innvendige dører har en del slitasje.

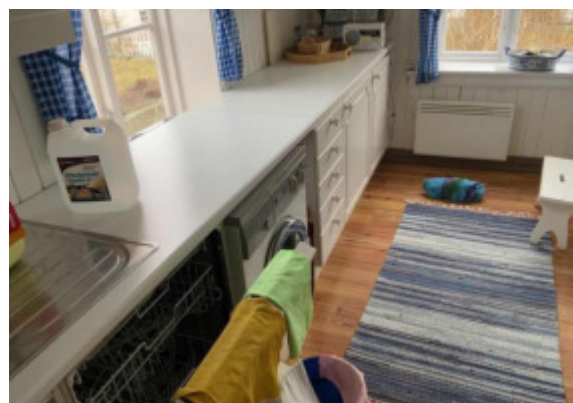
- Våtrommet må oppgraderes for å tåle normal bruk etter dagens krav.

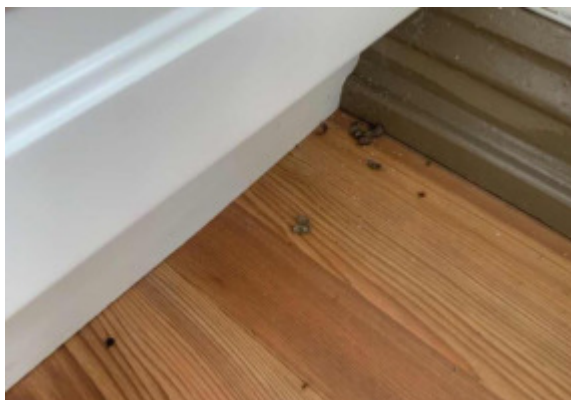
1 TG 3

Krypkjeller under vaskerom, synlig munkelus/skrukketroll i rommet. Ved fuktsøk i etasjeskille under vaskerom ble det registrert høyere fuktverdier som relateres til avdamping fra grunn (se rom under terreng).

- Ved andre fuktundersøkelser enn hulltaking, er det påvist indikasjoner på fuktskader.

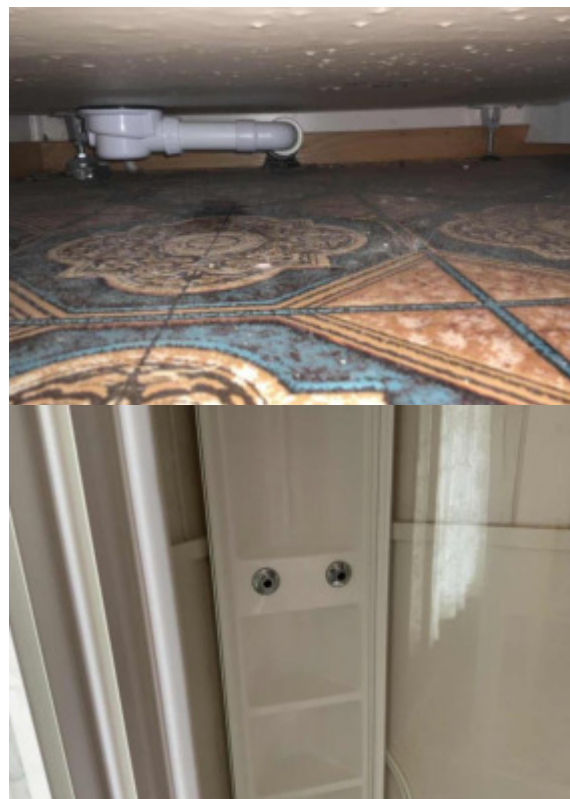
- Våtrommet må oppgraderes for å tåle normal bruk etter dagens krav.

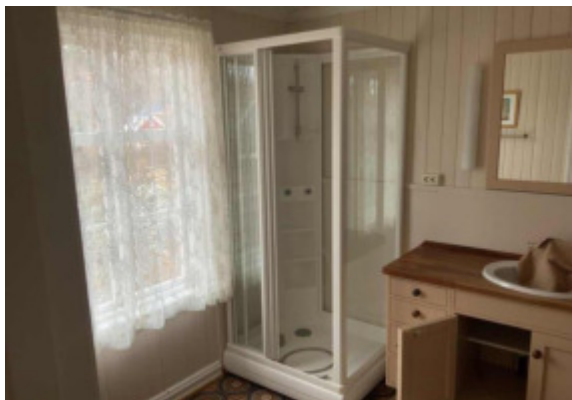
Badet vurderes å trenge totalrenovering av gulver/vegger for funksjon som et velfungerende våtrom

- Den valgte konstruksjonsutforming gir økt fare for skader

Estimatet på punktet generell tilsvarer anleggelse av nytt bad

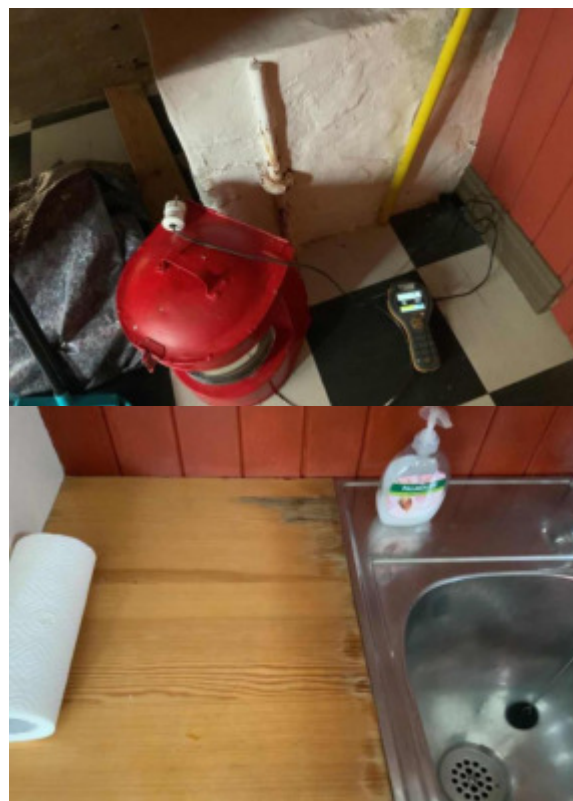
TG 2

Enkelt furukjøkken med profilerte fronter og laminat benkplate. Komfyr og steketopp.

- Det er påvist skader på overflater/kjøkkeninnredning utover normal slitasjegrad.
- Det er ved bruk av fuktindikator rundt utsatte hvitevarer påvist indikasjoner på fuktighet.

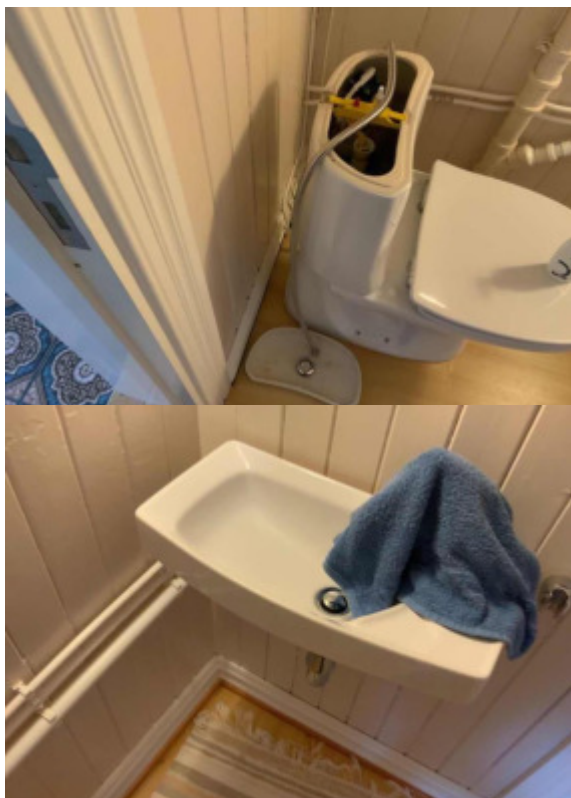
Utstyr: vask, toalett.

Vann var avslått og ikke mulig å funksjonsprøve utstyr.

- Toalettrom mangler styrt tilluftsventilering.

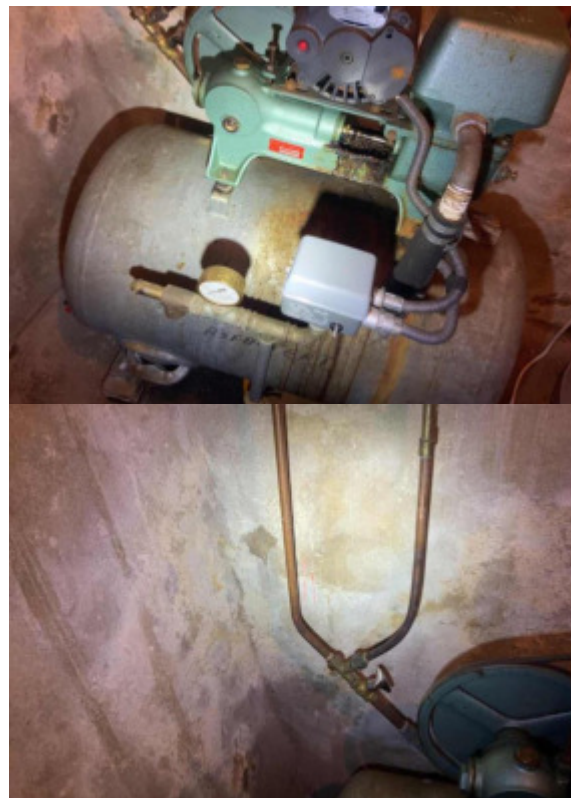
TG 2

Kobberrør.

- Mer enn halvparten av forventet brukstid er oppbrukt på innvendige vannledninger.

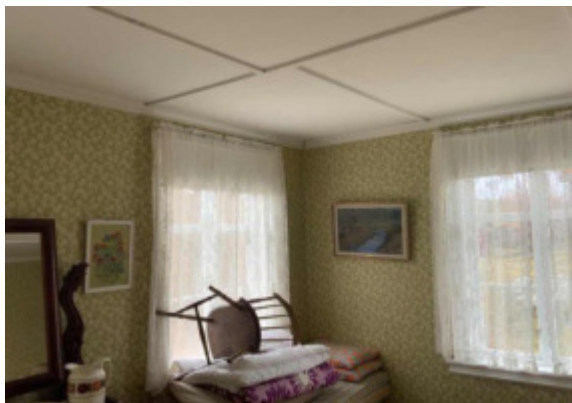
TG 3

Naturlig ventilering.

- Det er påvist mangelfull ventilasjon på ett eller flere rom i boligen.
- Ingen ventilering utover åpning av vindu.

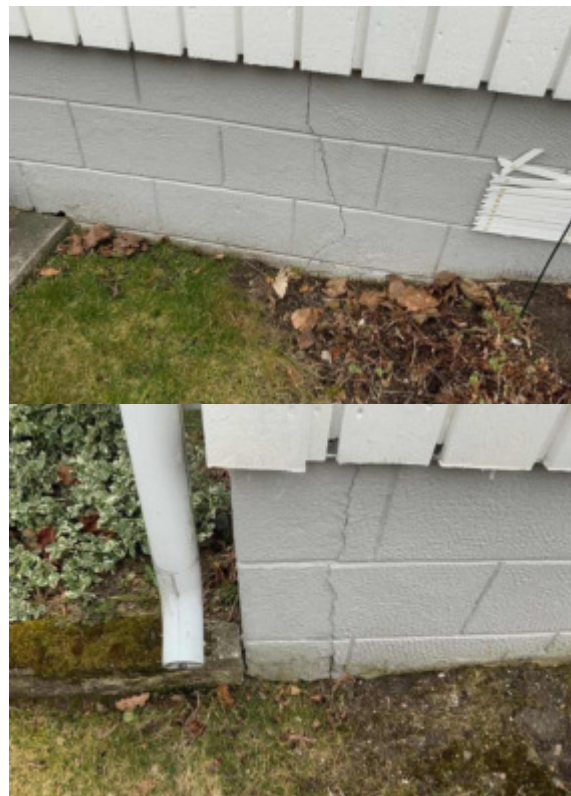
TG 3

Grunnmur av betong og naturstein.

- Grunnmuren har sprekkdannelser.
- Det er registrert skråriss som er symptom på setninger.
- Grunnmuren har setningsskader.

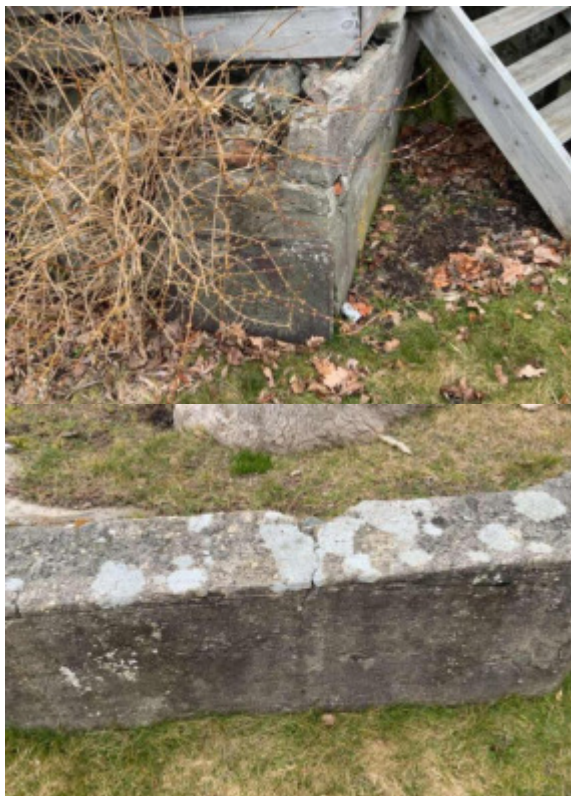
TG 3

Forstøtningsmur av betong/naturstein.

- Det mangler rekkverk/annen sikring på forstøtningsmuren(e) utifra dagens krav.
- Det er påvist mindre sprekker og/eller skjevheter i muren.
- Det er påvist større sprekker og/eller skjevheter i muren.

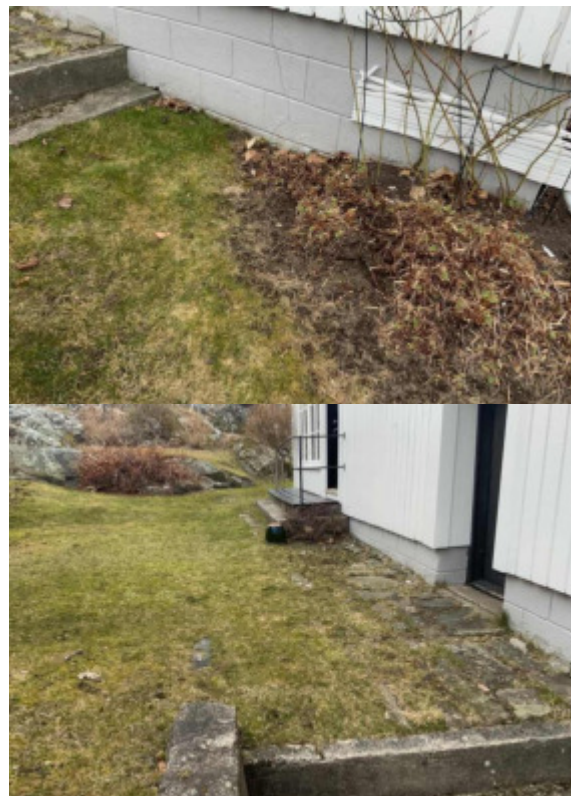
TG 3

Terreng med plen rundt bygning

- Terreng faller inn mot bygning.
