# Tilstandsrapport

📍 Narestø 116 , 4810 EYDEHAVN

# Gnr. 68, Bnr. 286

Rapportdato: 30.03.2022

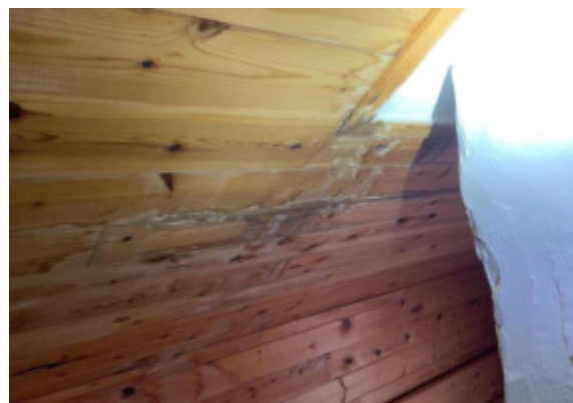
Tegltakstein som primærtkking, befarung utført fra bakkenivå.

- Mer enn halvparten av forventet brukstid er oppbrukt på taktekkningen.
- Mer enn halvparten av forventet brukstid er oppbrukt på undertak.
- Utvendige beslag har utettheter.

Synlig fuktskader rundt gjennomføringer innvendig i himling.

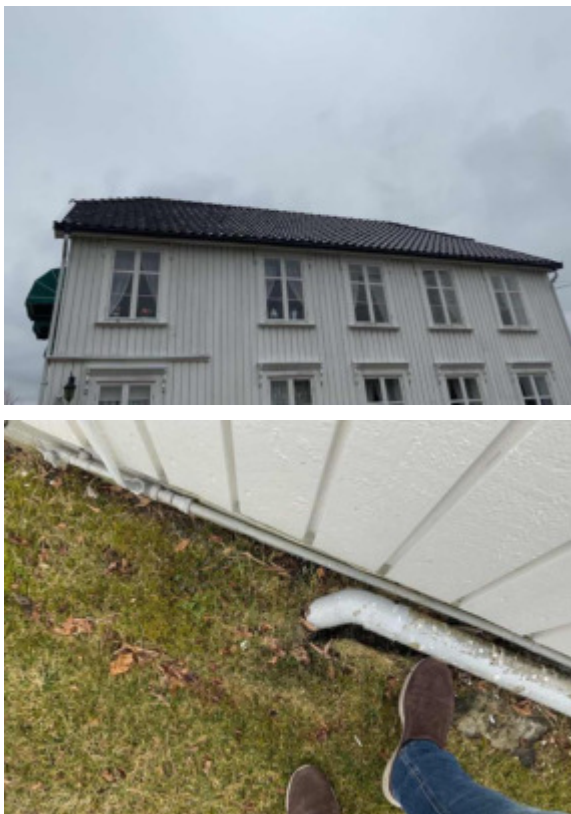
Metalltakrenner.

- Det er ikke tilfredsstillende bortledning av vann fra taknedløp ved grunnmur.
- Det mangler tilfredsstillende adkomst til pipe for feier.
- Det mangler snøfangere på hele eller deler av taket, noe som var krav på byggemeldingstidspunktet.

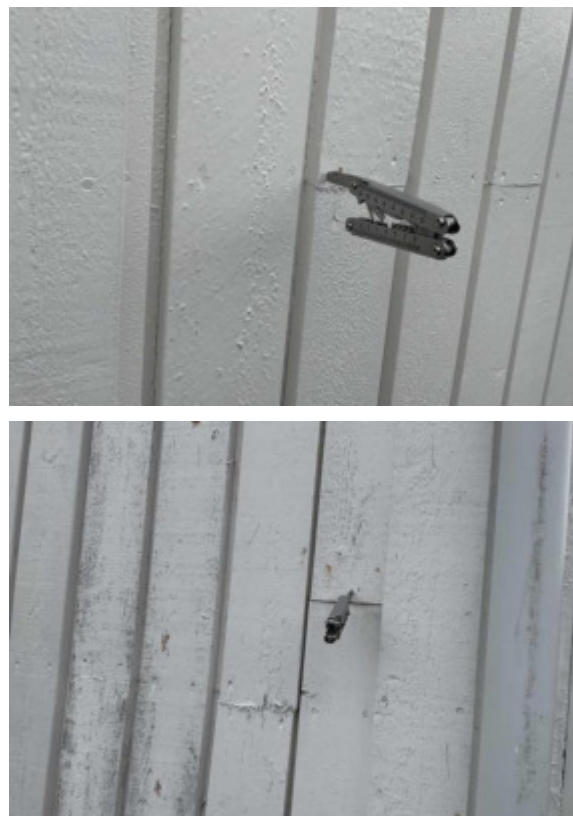
Utvendig stående bordkledning. Byggeår tilsier tømmerkonstruksjon på deler, ombygd ifølge bygdebok i 1974 som tilsier bindingsverk konstruksjon.

- Det er påvist spredte råteskader i bordkledningen.
- Det er ingen eller liten lufting i nedre kant av kledning mot grunnmur.

Kledning uten åpen lufting innebærer hyppigere vedlikeholdsbehov da fukt ikke tørker ut på samme måte som med en luftet konstruksjon.

- Det bør foretas tiltak for å bedre lufting av kledningen.
- Råteskadet trekledning må skiftes ut.

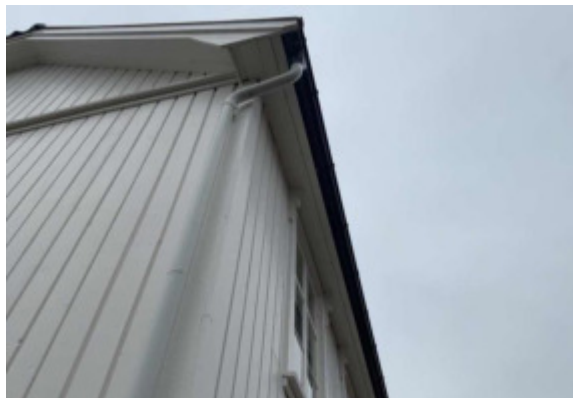
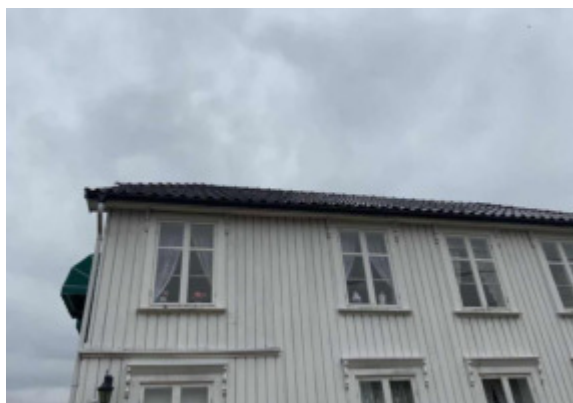
Åstakkonstruksjon. Det er ikke tilgang til konstruksjonen pga. røstet tak og tildekket.

- Det er ingen lufting i konstruksjonen.
- Konstruksjonene har skjevheter.
- Det er påvist avvik rundt gjennomføringer i takflaten.
- Det er begrenset/dårlig ventilering av takkonstruksjonen.
- Det er påvist fuktskjolder/skader i takkonstruksjonen.

Synlig fuktskader ved gjennomføringer piper der fuktmerker går nedover himling og vegger.

- Lufting/ventilering må etableres.
- Plast/diffusjonssperre i etasjeskillet må etableres og luftingen på loftet forbedres.
- Påviste skader må utbedres.
- Lufting/ventilering bør forbedres.

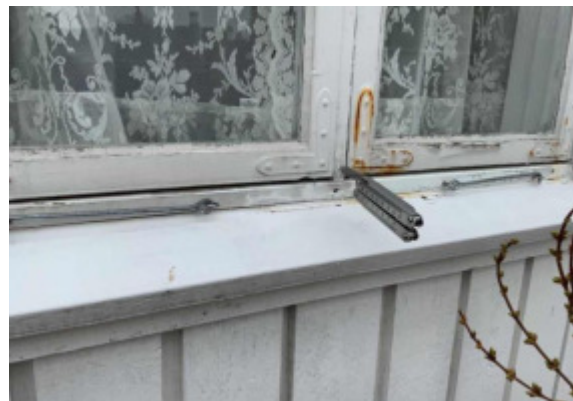
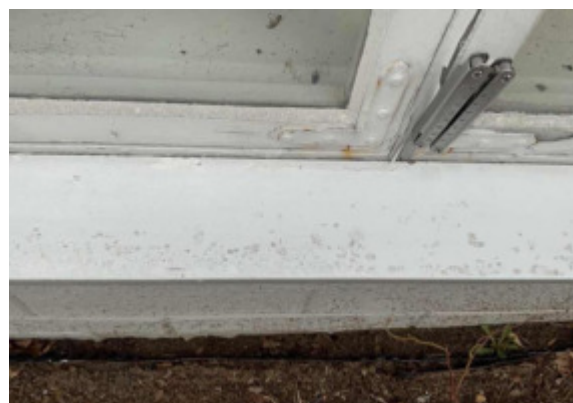
Malte trevinduer med enkle glass.

- Det er påvist tegn på innvendig kondensering av enkelte glass.
- Det er påvist avvik rundt innsettsdetaljer.
- Det er påvist at enkelte vinduer er vanskelig å åpne/lukke.
- Karmene i vinduer er værslitte utvendig og det er sprekker i trevirket.
- Det er påvist vinduer med fukt/råteskader.

Utførelse på vassheller vurderes ufagmessig utført på vinduer gavlvegg med fare for fukt/råteskader i underliggende konstruksjon.

- Det må påregnes noe vedlikehold og at enkelte vinduer må skiftes ut.
- Vinduer må justeres.
- Vinduer med råteskader må erstattes med nye.
- Kondensering på enkelte glass har medført fuktskader i treverk som kan medføre utskiftningsbehov av enkelte vinduer/dører.
- Det bør gjøres tiltak for å bedre ventilering av rommet.

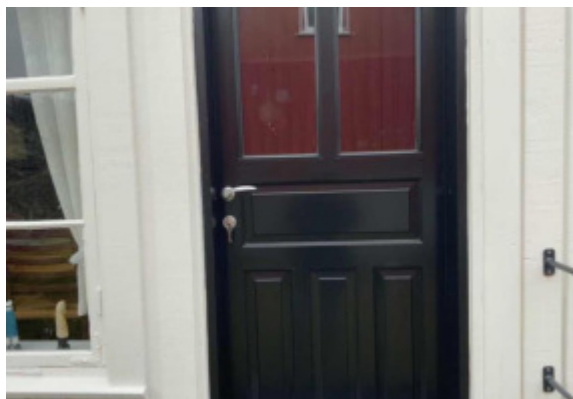
Malt hovedytterdør, innadslående.  
Synlig innvendig skader på gulv, ukjent om dette er eldre skader eller oppstått etter dør er satt inn (nyere dørtype)  
Døren vurderes i normal stand ved funksjonstest og tilstandsgrad 1 settes selve døren.

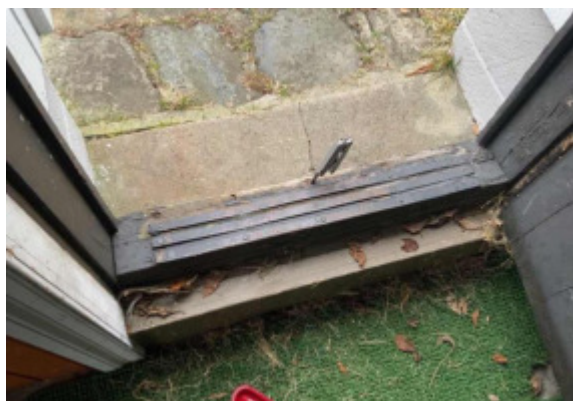
Malt hovedytterdør.

- Dører har råteskader.

- Råteskadede dører må skiftes ut.

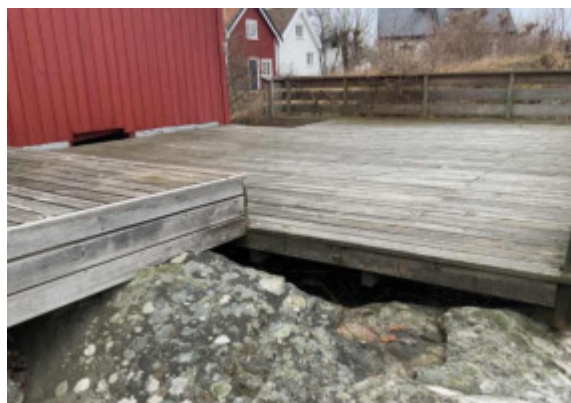
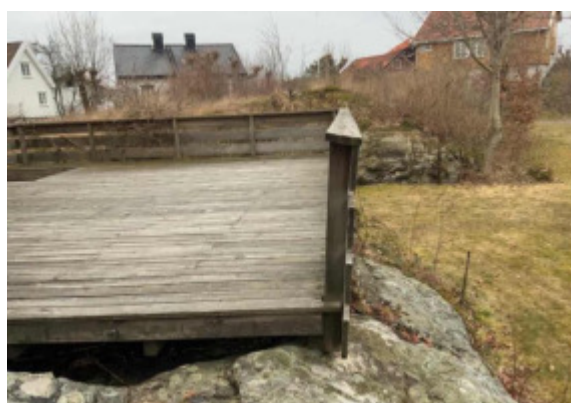
Terrasse oppført i treverk

- Konstruksjonene har skjevheter.
- Rekkverket er for lavt i forhold til dagens krav til rekkverkshøyder.

- Påviste skader må utbedres.
- Rekkverkshøyde må endres for å tilfredsstille krav på byggemeldingstidspunktet.

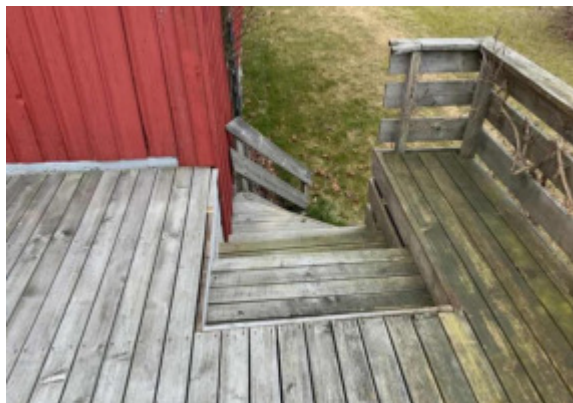
Trapp til terrasse oppført i treverk.

- Rekkverkshøyder er under dagens forskriftskrav til rekkverk i trapper.

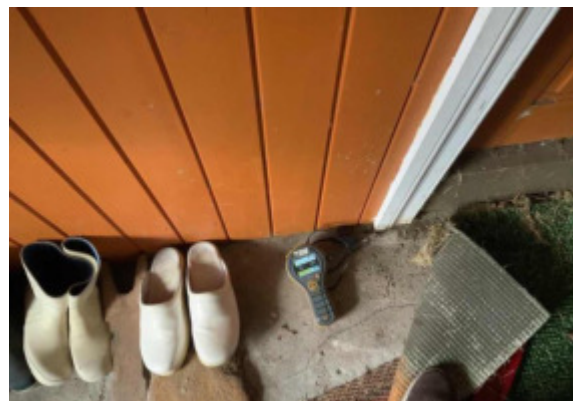
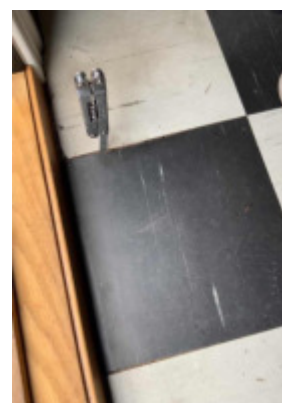
Laminat, betong, belegg på gulv.  
Tapet, trepanel på vegger.  
Maltre plater, trepanel i himlinger.

- Overflater har en del slitasjegrad utover det en kan forvente.  
Råteskade på innsiden av utgangsdør ble registrert.  
Bod tilstøtende til kjøkken der høyere fuktverdier ble registrert.  
Det er varierende grad av slitasje i boligens etasjer.  
Fuktmerker i himling 1. etasje som relateres til lekkasjer fra gjennomføringer takteking.  
1. etasje har utfordringer med fuktproblematikk fra krypkjeller.

Anbefales gjennomgang av boligen etter den enkeltes referanser.  
Tilstandsgrad 3 settes pga. skader er utover normal slitasje grad pga. fuktproblemer i underetasjen/bod generelt.

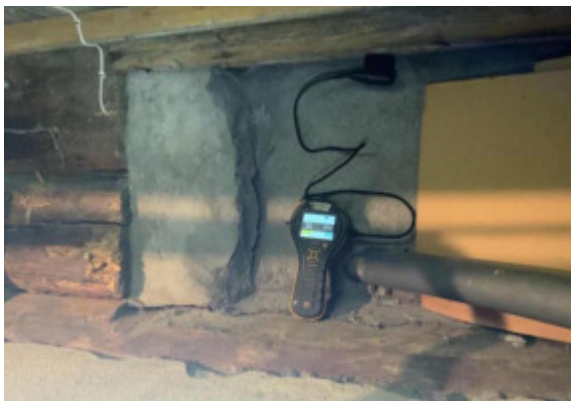
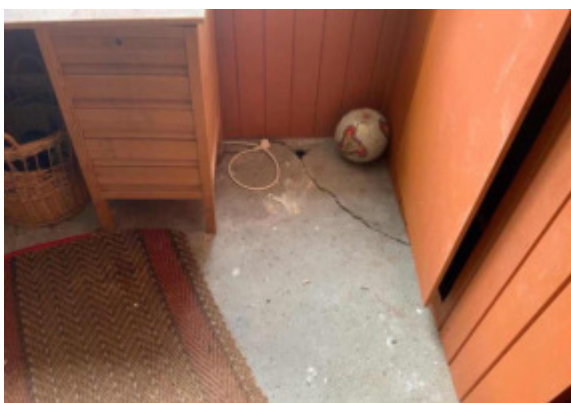
Trebjelkelag.

- Målt høydeforskjell på over 30mm gjennom hele rommet. Tilstandsgrad 3 gis med bakgrunn i standardens krav til godkjente måleavvik.

- Det er påvist fuktskader i etasjeskiller

Synlig muse aktivitet i krypkjeller, borrebilleaktivitet som relateres til høy relativ luftfuktighet i krypkjeller.

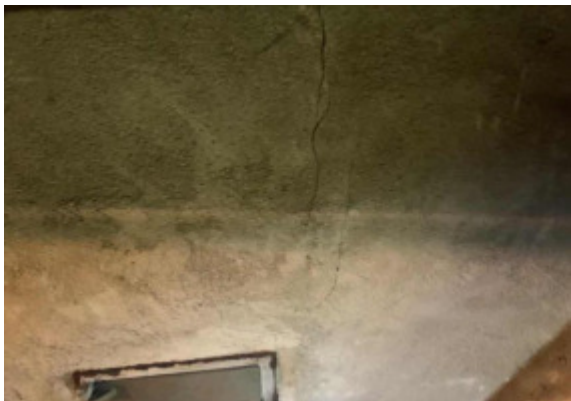
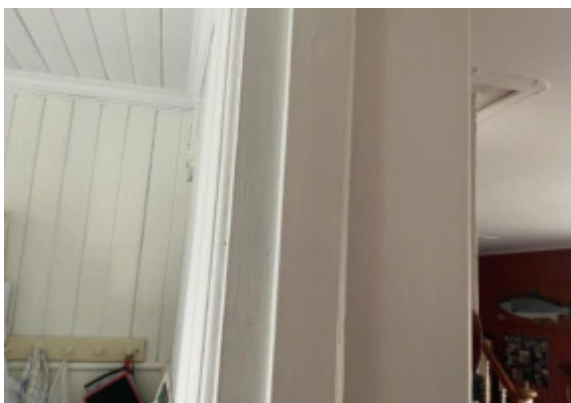
Mursteinspipe, vedovner.

Flere av vedovnene er ikke tilkoblet og står til pynt.

- Det er påvist at pipe har sprekker og riss.
- Pipevanger er ikke synlige.

Gjennomgang av branntilsyn er utført, det er ifølge dokumentasjon utført tiltak men ikke fremlagt rapport med lukket avvik.

Den ene pipen er ikke i bruk og avvik må eventuelt utbedres før innstallering av ildsted.

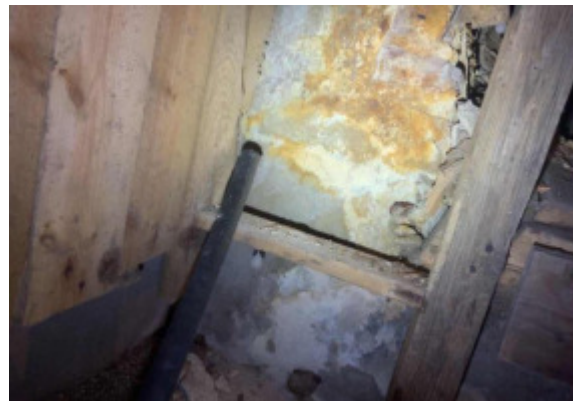
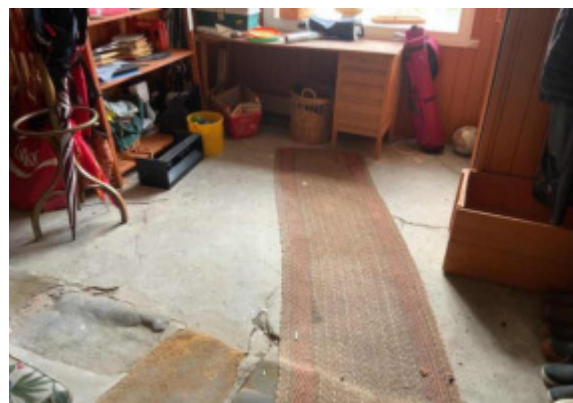
Betonggulv, panel på vegger/mur.

Hulltaking er ikke foretatt pga. åpen murkonstruksjon.

- Det er påvist indikasjoner på noe fuktgjennomtrenging i kjellergulv.
- Det er gjennom målinger påvist høyt fuktnivå i trevegger i underetg./kjeller, det er derfor ikke foretatt hulltaking
- Det er påvist synlige fukt/råteskader i treverk i underetg./kjeller, hulltaking er derfor ikke nødvendig
- Det er påvist synlig fuktighet på mur/gulv i kjeller.
- Det er påvist indikasjoner på noe fuktgjennomtrenging inn i kjellermur.

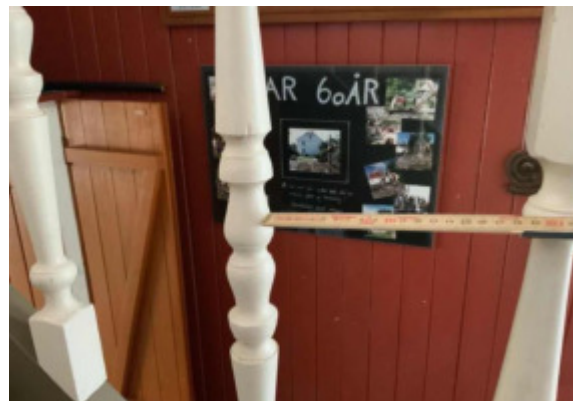
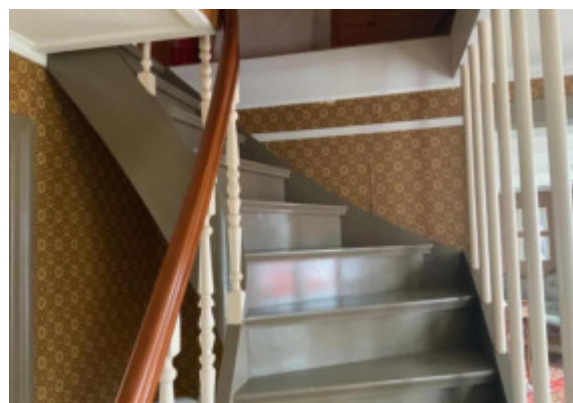
Malte tretrapper.

- Det mangler håndløper på vegg i trappeløpet.
- Rekkverkshøyder er under dagens forskriftskrav til rekkverk i trapper.
- Åpninger i rekkverk er større enn dagens forskriftskrav til rekkverk i trapper

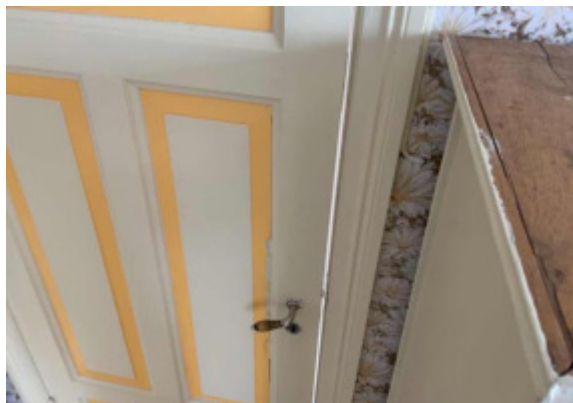
Malte fyllingsdører.

- Det er påvist at enkelte dører er feilmontert/tar i karm e.l.
- Enkelte av innvendige dører har en del slitasje.

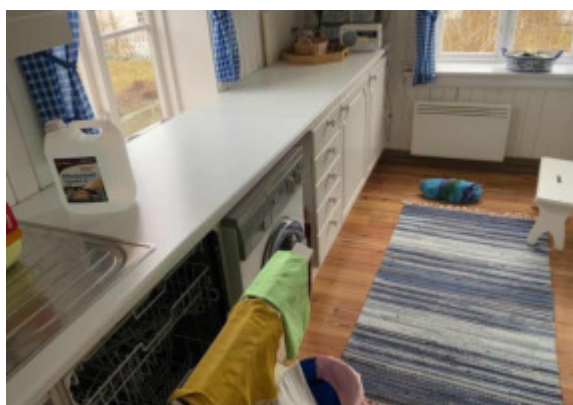
Laminat på gulv, panel på vegger.

Ikke mekanisk ventilasjon, ikke sluk, ingen våtsoner.

- Våtrommet må oppgraderes for å tåle normal bruk etter dagens krav.

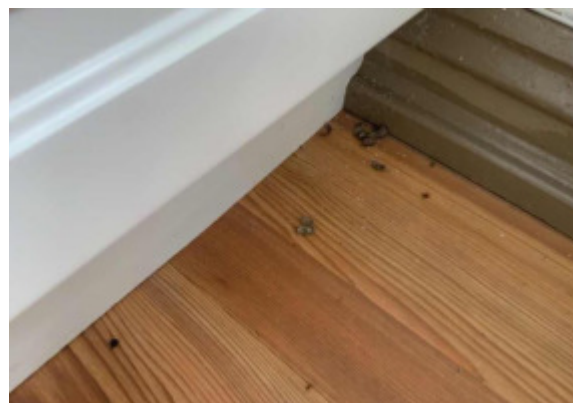
Krypkjeller under vaskerom, synlig munkelus/skrukketroll i rommet. Ved fuktsøk i etasjeskille under vaskerom ble det registrert høyere fuktverdier som relateres til avdamping fra grunn (se rom under terreng).

- Ved andre fuktundersøkelser enn hulltaking, er det påvist indikasjoner på fuktskader.

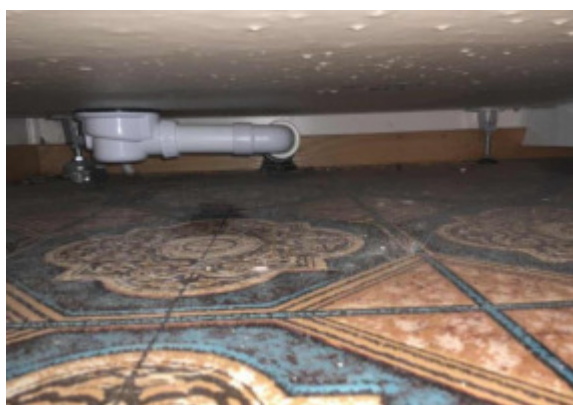
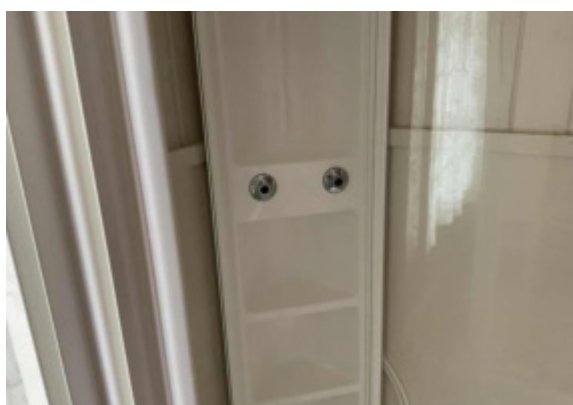
Utstyr er ikke funksjonstestet da boligen var klargjort for vinter og vannet avslått. Dusjarmatur var skrudd av.

Mekanisk ventilasjon er ikke anlagt.

- Våtrommet må oppgraderes for å tåle normal bruk etter dagens krav.

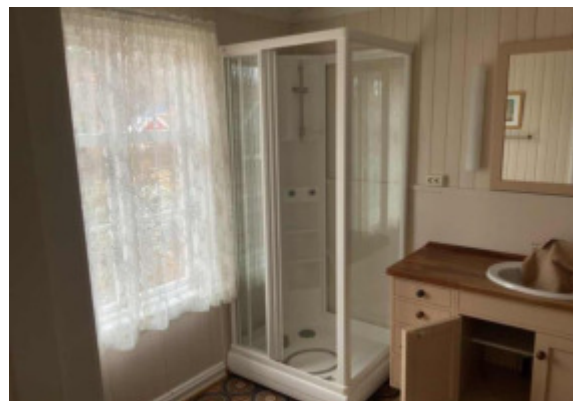
Badet vurderes å trenge totalrenovering av gulver/vegger for funksjon som et velfungerende våtrom

- Den valgte konstruksjonsutforming gir økt fare for skader

Estimatet på punktet generell tilsvarer anleggelse av nytt bad

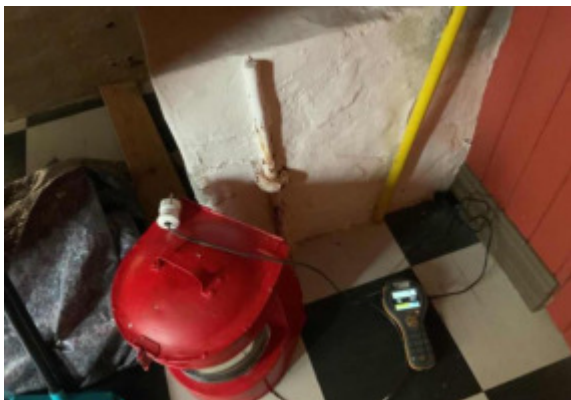
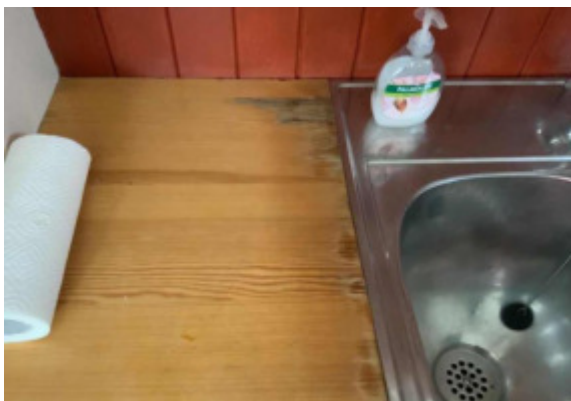
Enkelt furukjøkken med profilerte fronter og laminat benkplate.  
Komfyr og steketopp.

- Det er ved bruk av fuktindikator rundt utsatte hvitevarer påvist indikasjoner på fuktighet.
- Det er påvist skader på overflater/kjøkkeninnredning utover normal slitasjegrad.

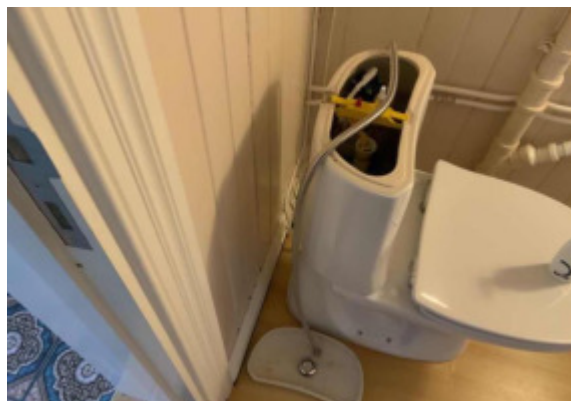
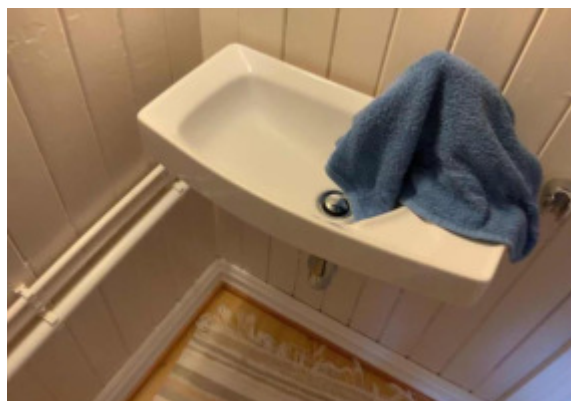
Vann var avslått og ikke mulig å funksjonsprøve utstyr.-

- Toalettrom mangler styrt tilluftsventilering.

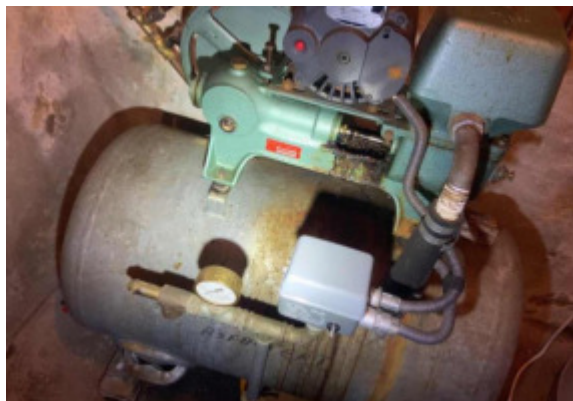
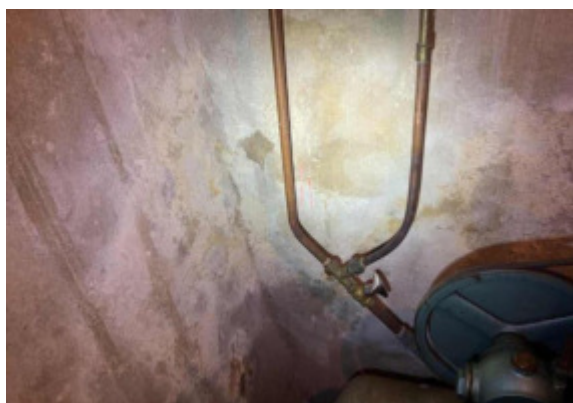
Kobberrør.

- Mer enn halvparten av forventet brukstid er oppbrukt på innvendige vannledninger.

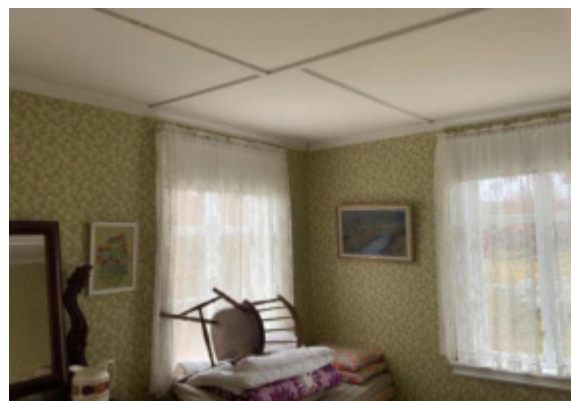
Naturlig ventilering.

- Ingen ventilering utover åpning av vindu.
- Det er påvist mangelfull ventilasjon på ett eller flere rom i boligen.

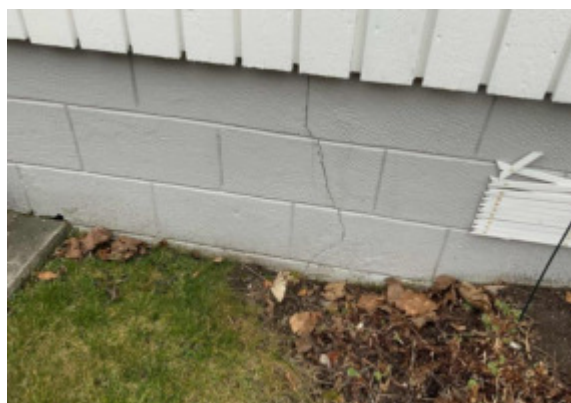
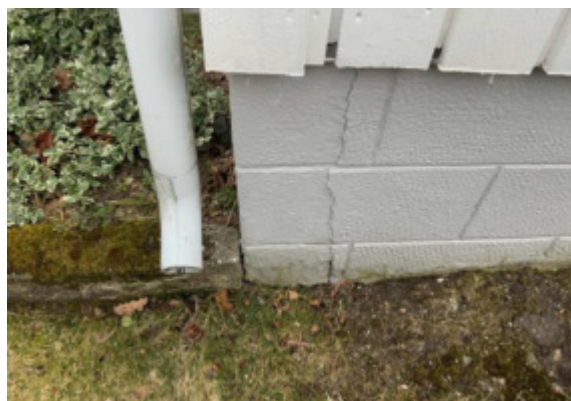
Fundamenteringen i seg selv er ikke synlig, tilstandgrad på fundamentering er derfor satt ut fra visuelle vurderinger av bygningen, kontroll av grunnmurens synlige deler, byggets alder og stabilitet

Ved visuell kontroll så ble det registrert skjevheter både i bygningen og sprekker i grunnmur.

- Det er registrert symptomer på setninger i grunnen i form av sprekker i grunnmur.

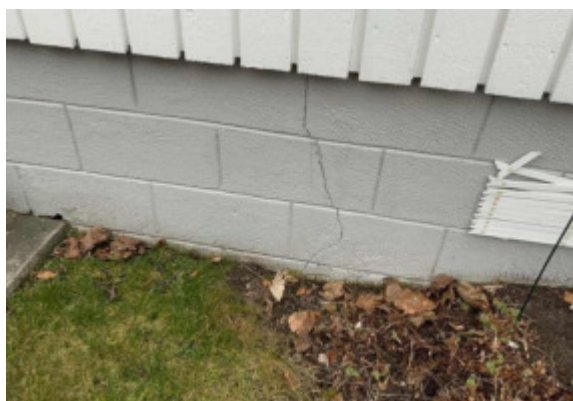
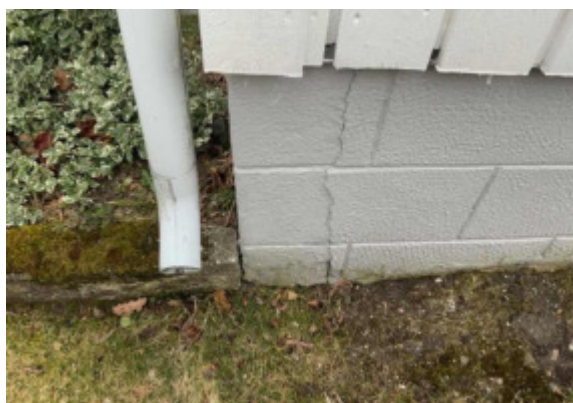
Grunnmur av betong og naturstein.

- Grunnmuren har sprekke-dannelser.
- Det er registrert skråriss som er symptom på setninger.
- Grunnmuren har setningsskader.

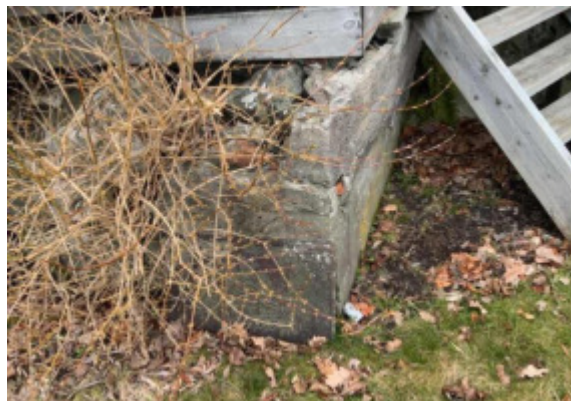
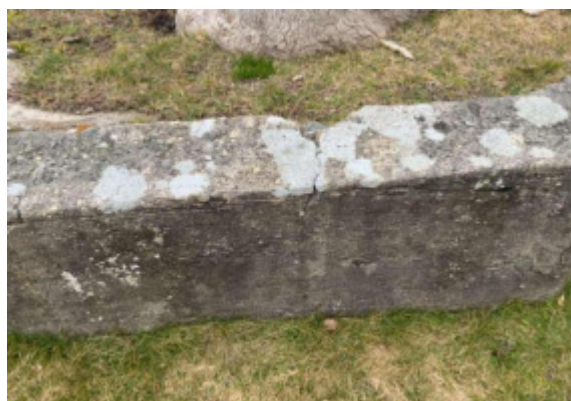
Forstøtningsmur av betong/naturstein.

- Det er påvist større sprekker og/eller skjevheter i muren.
- Det er påvist mindre sprekker og/eller skjevheter i muren.
- Det mangler rekkverk/annen sikring på forstøtningsmuren(e) utifra dagens krav.

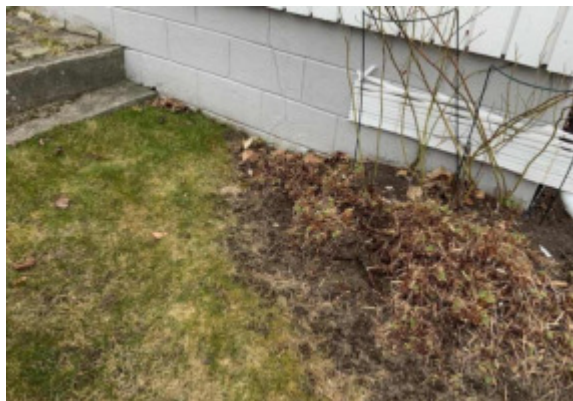
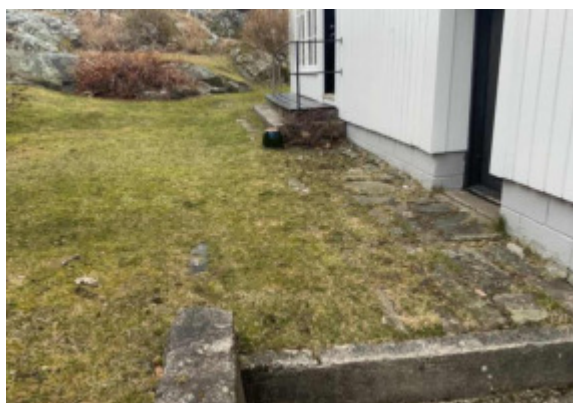
Terreng med plen rundt bygning

- Terreng faller inn mot bygning.
