Voielia 41D

Romslig påbygd enderekkehus over 3 etasjer

Befaringsdato: 16.09.2024

Rapportdato: 24.09.2024

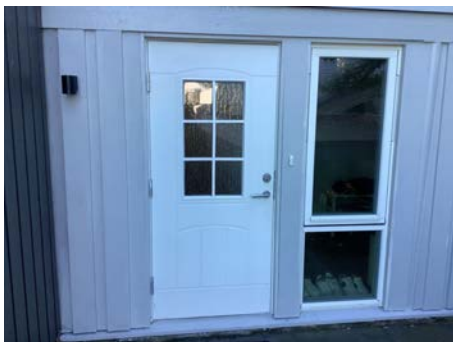
Inngangsdør.

Vurdering av avvik:

- Dører må justeres.

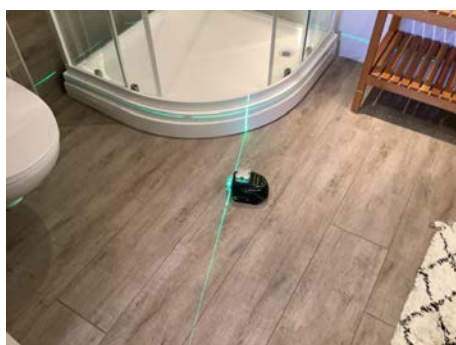
UNDERETASJE > BAD

- Det er påvist at noen fliser har bom (hulrom under).
- Det er påvist avvik i fallforhold til sluk i forhold til krav i forskrift på byggetidspunktet.

- Våtrommet fungerer med dette avviket.

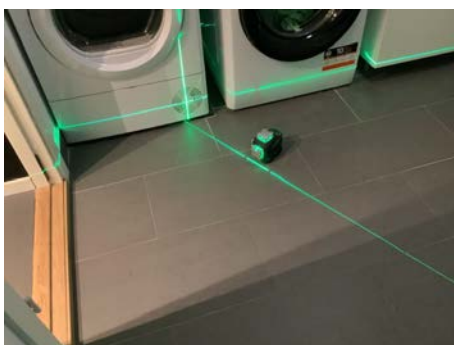
UNDERETASJE > VASKEROM

- Det er påvist avvik i fallforhold til sluk i forhold til krav i forskrift på byggetidspunktet.

- Våtrommet fungerer med dette avviket.

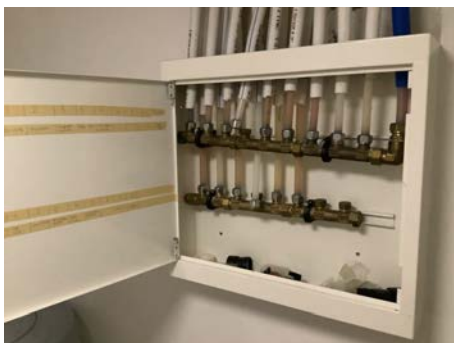
Kontrollskap for røropplegget.

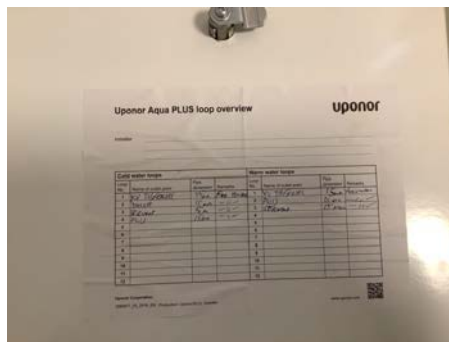
2. ETASJE > BAD

- Det er ikke påvist tilfredsstillende løsning for å synliggjøre lekkasje fra innebygget sisterner.

- Det må gjøres tiltak for å lukke avviket.
