# Sandvigheia 5

# Arkitekttegnet enebolig med stor flott tomt, dobbel garasje, fantastisk utsikt og 6 meter brygge - Hisøy

**Sandvigheia 5, 4816  
KOLBJØRNSVIK**

# Tilstandsrapport

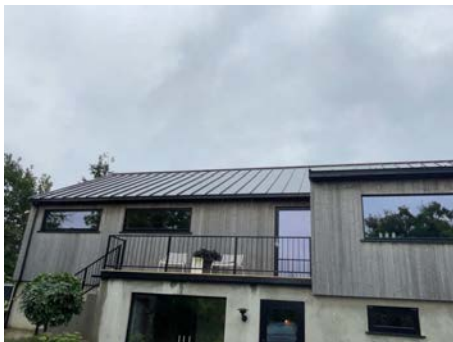
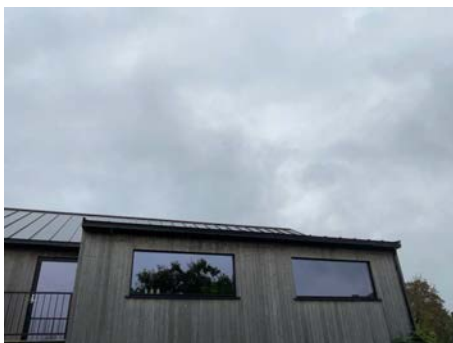
Utvendig taktekkning med metallplater.  
Befaring er utført fra bakkenivå pga. sikkerhet for undertegnede.  
Det ble ikke registrert større avvik på befaringdagen.

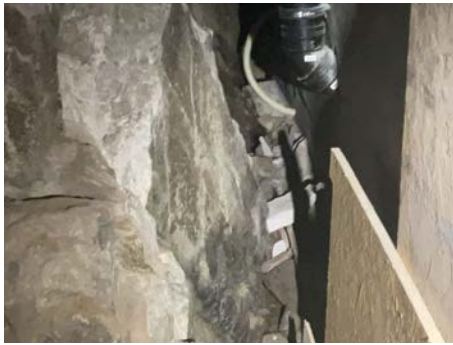
Utvendig grunnmur er ikke utvendig isolert og konstruksjonen vurderes som en risikokonstruksjon med høy skadefrekvens.

- Det er høy luftfuktighet i kjelleren med stor fare for en skadeutvikling

Årsaken kan være at golvet ligger i direkte kontakt med betonggolv som på grunn av manglende drenering, kapillærbrytende sjikt og/eller fuktsperre får tilførsel av fukt fra grunnen.

Svært mange fuktproblemer i kjelleryttervegger kan avhjelpes ved utvendig etterisolering og fuktsikring. Utvendig isolering eliminerer kondensproblemer.

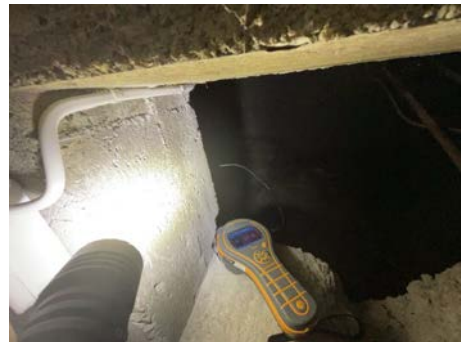
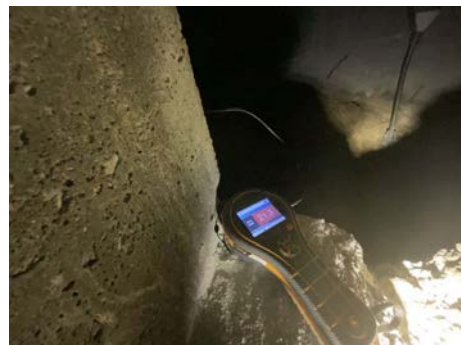
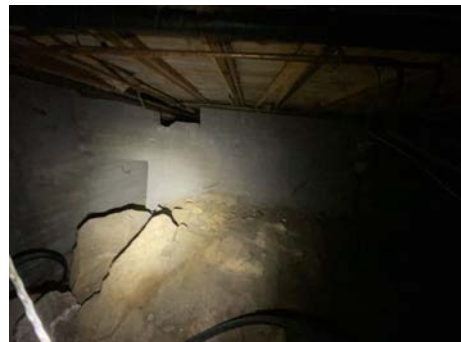
## Kryp-kjeller

- Det er begrenset tilgang til hele krypkjelleren.
- Det er manglende fuktsperre på bakken.
- Krypkjelleren har kondensutfordringer.
- Fuktskader i kryperom skyldes lange perioder med relativ luftfuktighet (RF) over ca. 80 % og temperaturer over 5-6 °C. Den høye luftfuktigheten kan være et resultat av manglende fuktsperre mot grunnen og utilstrekkelig ventilasjon. Kryperom som er ventilert med uteluft, får også høy luftfuktighet fordi temperaturen i kryperommet i deler av sommerhalvåret er lavere enn utetemperaturen. De varmetrege massene i bakken i kryperommet holder på kulda, og gjør at temperaturen der stiger saktere enn i utemiljøet. Fuktig, varm luft som trekkes inn i kryperommet på forsommeren, kjøles ned, og da stiger den relative luftfuktigheten.

Kryp-kjeller under trebjelkelag og stubbegulv.

På oversiden av isolasjonsmaterialene legges en fuktsperre, for eksempel 0,2 mm polyetylenfolie. Ved bruk av vintermatter er det ikke behov for separat folie.

Høy grunnvannsstand, vann som følger bart fjell eller som transporteres kapillært opp til overflaten, kan tilføre kryperommet fritt vann. I tillegg kan vann som trenger inn gjennom lave ventiler eller sår i ringmuren, samt lekkasjevann fra rørinstallasjoner i kryperommet, samle seg i groper. Fritt vann må dreneres bort før videre utbedring starter.

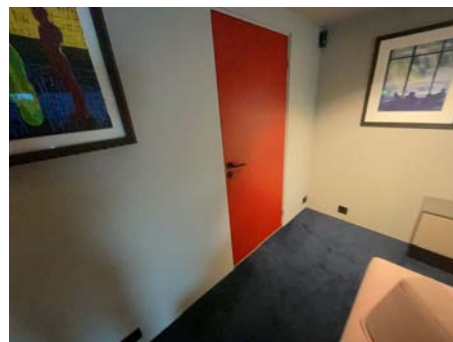
## TG 1 Innvendige dører

Glatte dører, ved enkel funksjonstest av tilfeldig valgte dører ble det ikke registrert skader utover påregnelig bruksslitasje.

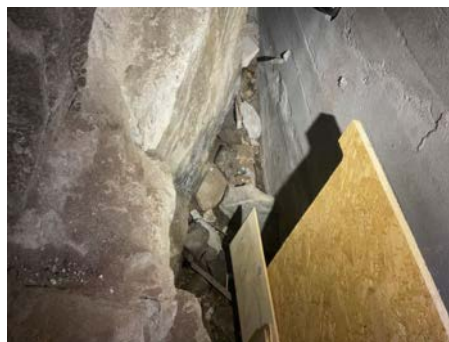
- Det er registrert symptom på fuktskader

- Det må foretas tiltak for å lukke avviket.

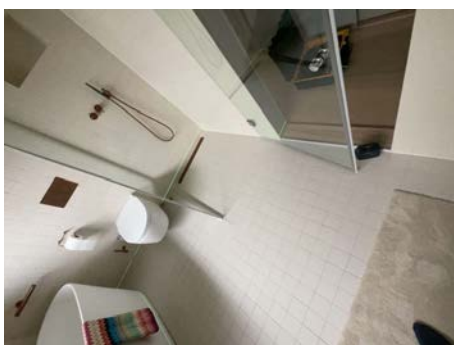
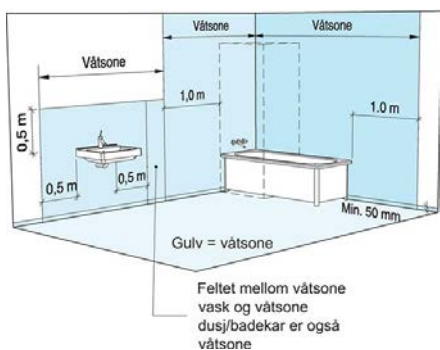
- Det er vindu/dør med ikke fuktbestandige materialer i våtsonen (ved vask, dusj, badekar, osv.), løsningen eller byggematerialet er uegnet

- Uegnede materialer må fuktbeskyttes/utskiftes.

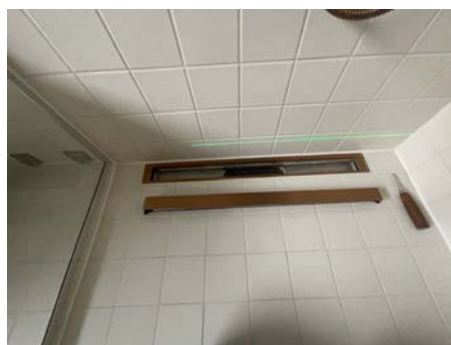
### TG 1 Sluk, membran og tettesjikt

Veggsluk, visuell undersøkelse viser ikke større avvik på befaringsdagen.

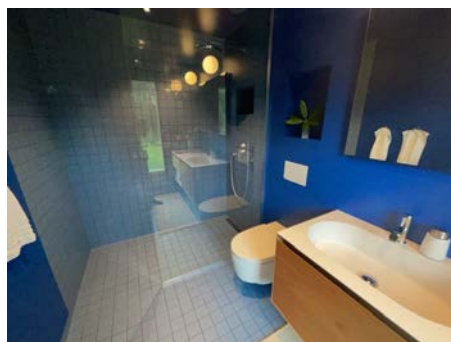
- Det er vindu/dør med ikke fuktbestandige materialer i våtsonen (ved vask, dusj, badekar, osv.), løsningen eller byggematerialet er uegnet

- Uegnede materialer må fuktbeskyttes/utskiftes.

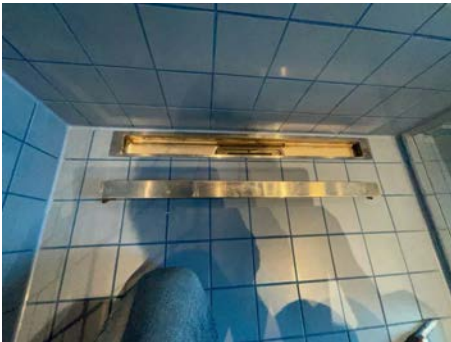
### TG 1 Sluk, membran og tettesjikt

Veggsluk, visuell undersøkelse viser ikke større avvik på befaringsdagen.

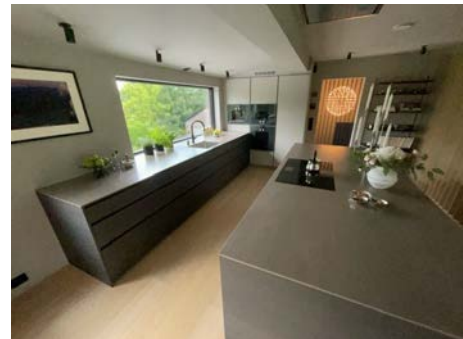
#### TG 1 Overflater og innredning

Kjøkken med profilerte fronter, kompositt benkplate.  
Utstyr: kjøleskap, komfyr, platetopp oppvaskmaskin.  
Ved visuell undersøkelse ble det ikke registrert større avvikk utover påregnelig bruksslitasje.

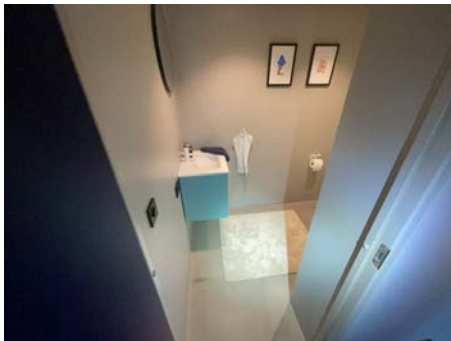
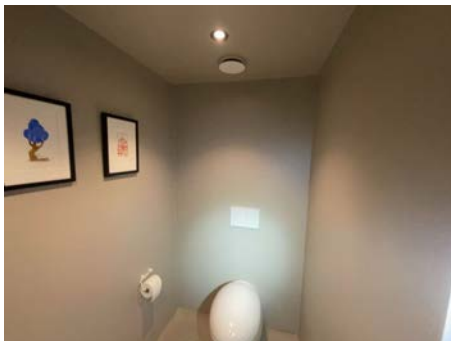
#### TG 1 Overflater og konstruksjon

Toalettrom med vask med innredning og toalett.  
Visuell undersøkelse viser ikke større avvik på befaringsdagen, anbefales anlagt vannstoppfunksjon.
