Gabriel Scotts vei 31

Tromøy

Innholdsrik enebolig med fantastisk utsikt og garasje - Tromøy

Tilstandsrapport

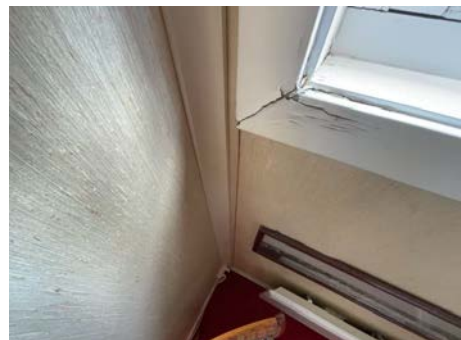
Bilde viser eks. på avflassing av maling, antydning til fuktskader på listverk rundt vindu i gang.

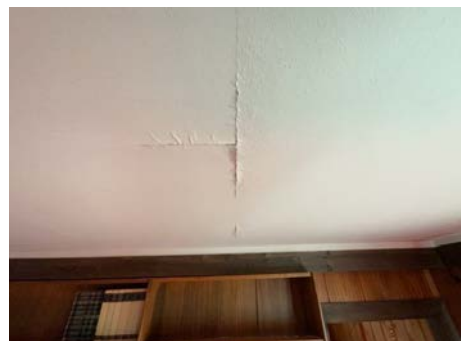
Bilde viser eks. svelleskader i takplater i underetasjen.

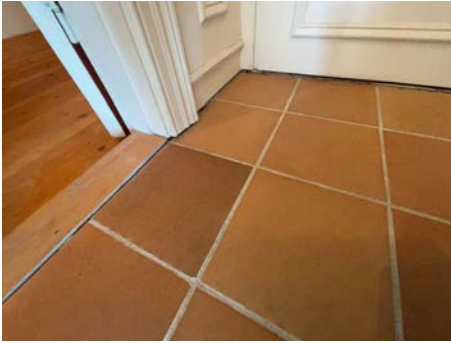
Bilde viser sprekk/avstand mellom fotlist og gulvoverflaten, samt sprekk i elastisk fuge

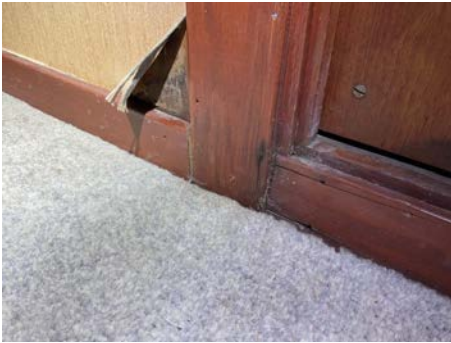
Bilde viser indikasjon på fuktskader ved skyvedør

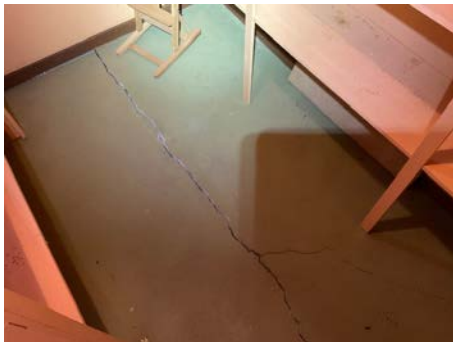
Bilde eks på sprekk i betonggulv i underetasjen

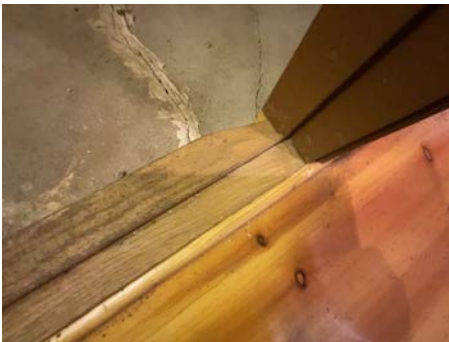
Bilde viser eks. på skade på dørvill.

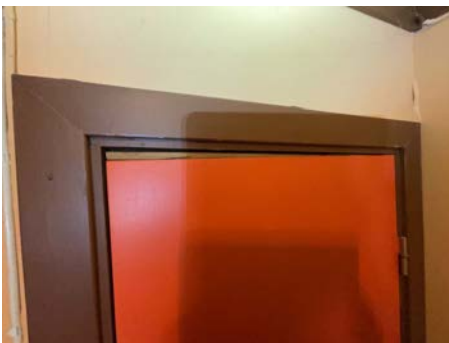
Bilde viser eks. på skjevt dørbblad

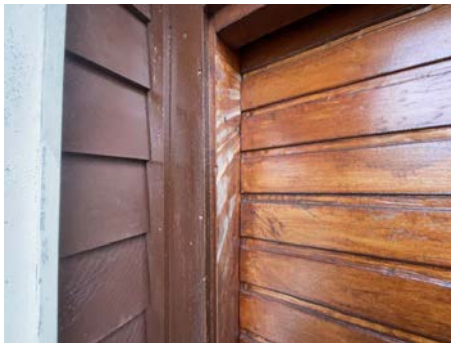
Bilde viser eks. på at garasjeporten står skjevt i åpning og tar i sidekarm/vegg

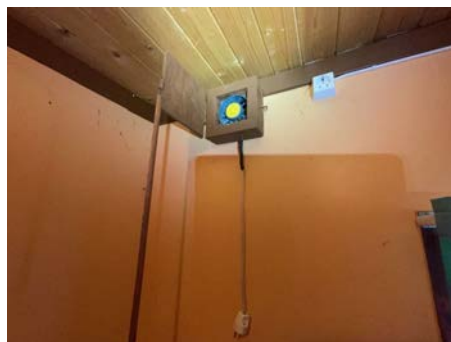
Fungerte, men lagte stygg lyd

Rommet har eldre elektrisk avtrekksvifte som fungerte, men viften har en ulyd. Det må påregnes at denne må skiftes ut eller byttes ut med en friskluftventil.

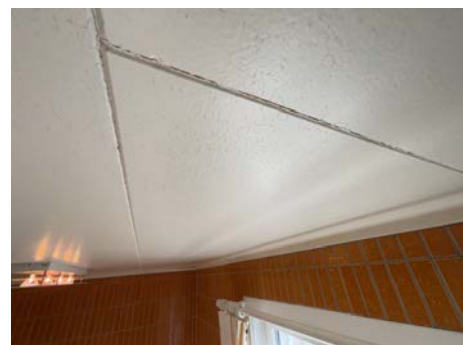
Bilde viser overflateskader på himlingsplater

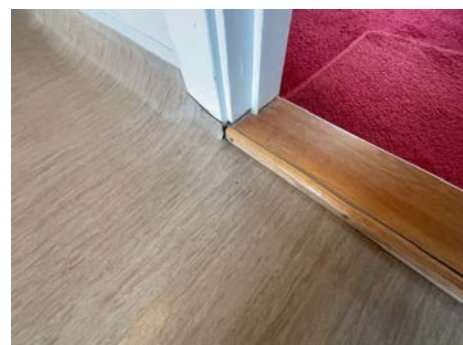
Bilde viser eks. på utett løsning ved dørsvill

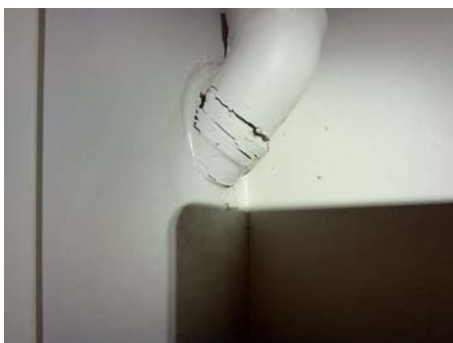
Bilde viser drypp/lekkasje fra avløpsrør i gang i underetasjen, samt fuktskader på overflater rundt lekkasjeområdet.

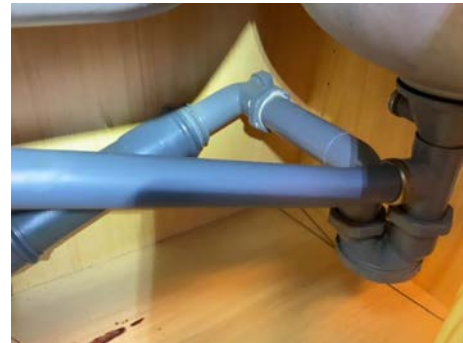
Bilde viser eks. på fuging av avløpsrør

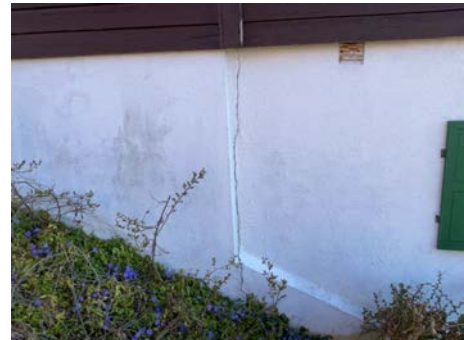
Bilde viser eks. på sprekke i grunnmur.

- Det bør foretas ytterligere undersøkelser av grunnmur og fundamenter av fagkyndig. Dette gjelder i hovedsakelig betongkonstruksjoner som ikke er blitt utbedret etter tidligere setningsskader. Det kan ikke utelukkes tiltak.

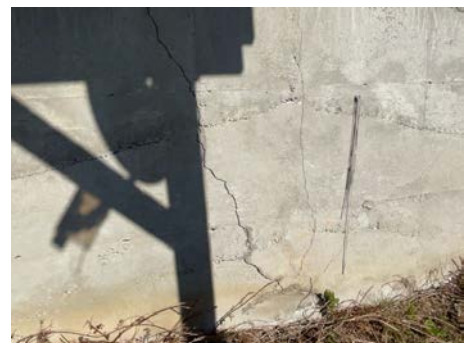
Bilde viser eks. på utvendig skråriss

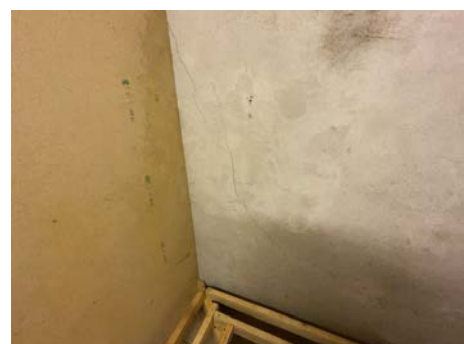
Bilde viser eks. på innvendig skråriss

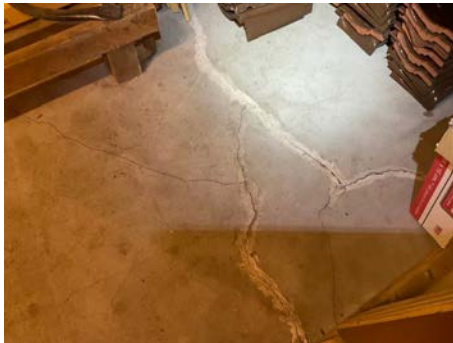
Bilde viser eks. på sprekker i betonggulv

- Det er påregnelig at betonggulver i underetasjen med skader må utbedres. Også omtalt under annet punkt (gulv mot grunn).

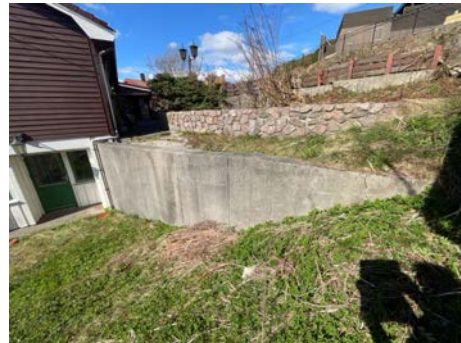
Bilde viser eks. på manglende rekkverk over forstøtningsmur.

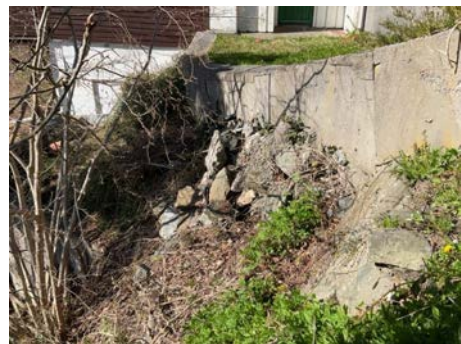
Bilde viser delvis løsnet fylling under forstøtningsmur og manglende rekkverk.

1. Nivåforskjell på mer enn 3 meter må sikres med rekkverk, gjerde, tett vegetasjon eller lignende slik at fallskader forebygges.
2. Nivåforskjell på mer enn 0,5 meter der det er hardt underlag som betong, asfalt, steinheller og lignende, må sikres med rekkverk, gjerde, tett vegetasjon eller lignende slik at fallskader forebygges.
