Tveit 242

Tveit 242, 4865 ÅMLI

Tilstandsrapport

Befaringsdato: 09.01.2024

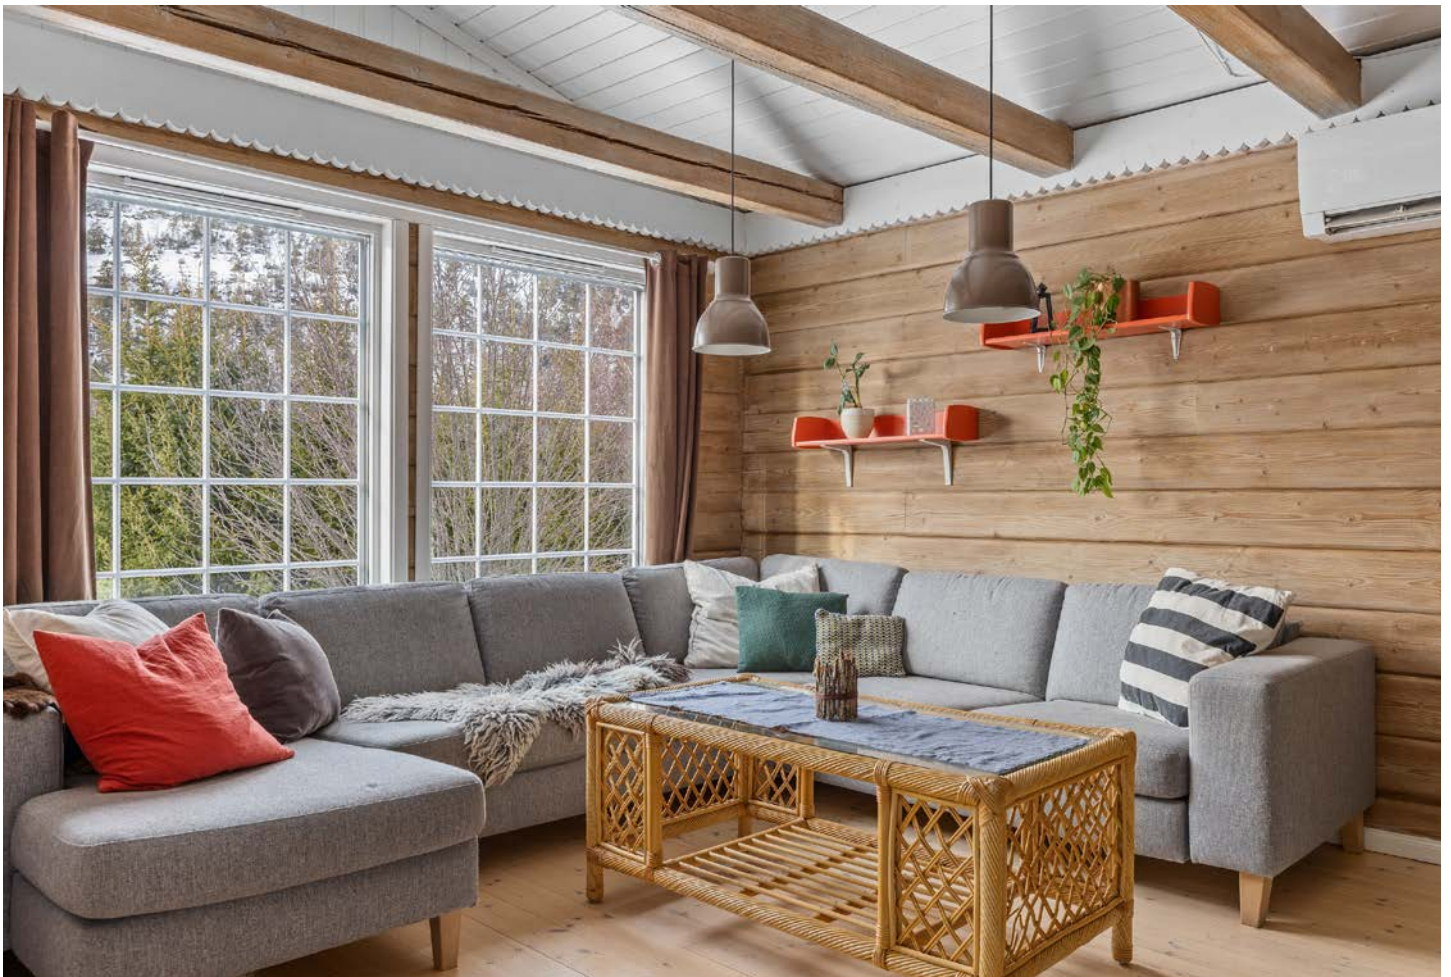
Luft til luft varmepumpe, produksjonsmerket 2016. I følge eier ble varmepumpen installert i 2017

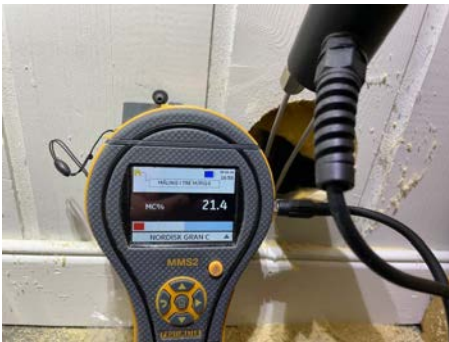
Hulltaking - Fuktmåling - Noe høyt trefuktnivå/vektprosent i innført trevegg.

- Konstruksjonene må sikres mot råte, sopp og skadedyr.
- Det påviste fuktnivå gir grunn til å overvåke konstruksjonen jevnlig for å se utvikling over tid, og eventuelt foreta tiltak for å unngå fuktskader.

Rom med tilbakefylte ytterkonstruksjoner må holdes varme og tilstrekkelig ventilert, inntil rommene en gang skal renoveres. Videre må ytterkonstruksjonene holdes under oppsikt for tilstandsendringer. Eventuelle tiltak må også sees i sammenheng med avsnittene: Drenering og Terrengforhold.

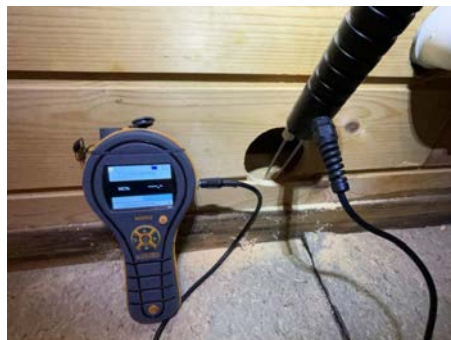
Hulltaking med fuktmåling er foretatt fra tilstøtende bod/teknisk rom, mot våt-sone bak servant. Det er ikke avdekket skadelige fuktverdier i hulltakingsområdet, ved måling av trefukttinnhold.

Hulltaking - Fuktmåling - Tørr konstruksjon i hulltakingsområdet.

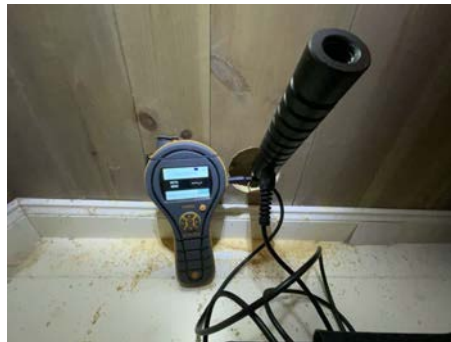
Hulltaking - Fuktmåling - Tørr konstruksjon i hulltakingsområdet.

Konstruksjonen må holdes under oppsikt inntil rommet skal reoveres. Kostnadsestimatet fremgår av det foregående avsnittet.
