# Solbakken 33

# Pen og innholdsrik enebolig på solrik utsiktstomt - Utsikt til lille og store Torungen - Sentralt - Integrert garasje

ADRESSE  
**Solbakken 33, 4846 ARENDAL**

# Tilstandsrapport

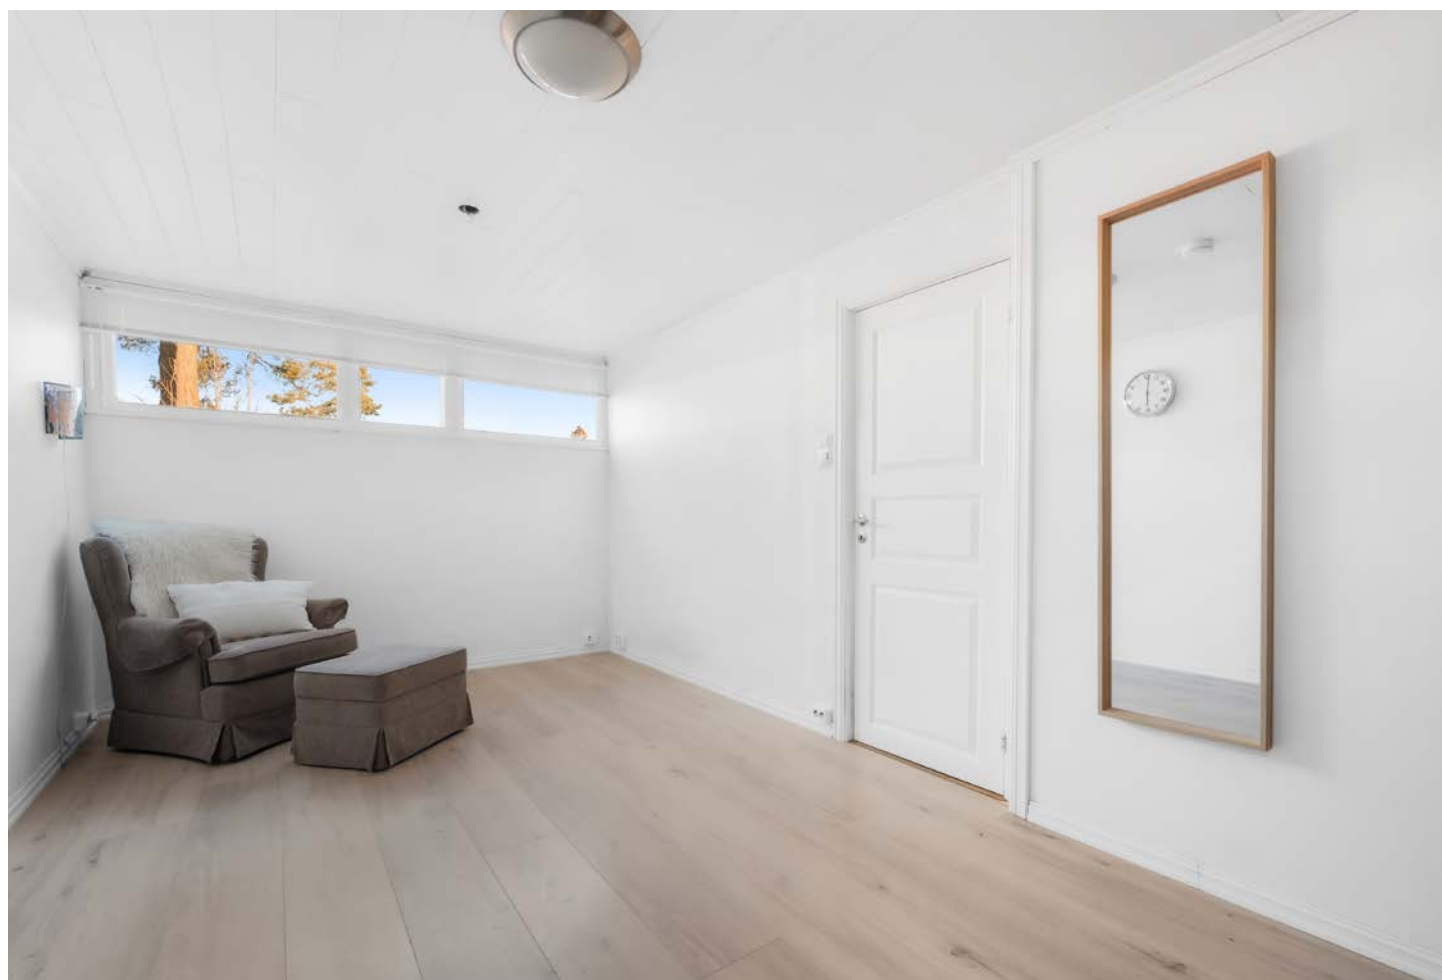
Rommet blir i dag brukt som soverom (ikke godkjent for varig opphold)

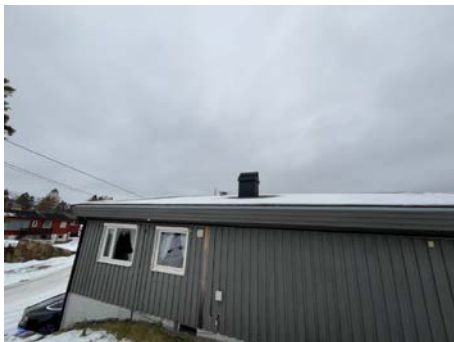
**Vurdering av avvik:**  
• Mer enn halvparten av forventet brukstid er passert på taktekingen.  
• Mer enn halvparten av forventet brukstid er passert på undertak.

**Konsekvens/tiltak**  
• Overvåk tilstanden jevnlig. For å få tilstandsgrad 0 eller 1 må tekkingen skiftes ut, men tidspunktet for når dette er nødvendig er vanskelig å si noe om.  
• Tidspunkt for utskiftning av undertak nærmer seg.  
• Tidspunkt for utskiftning av takteking nærmer seg.

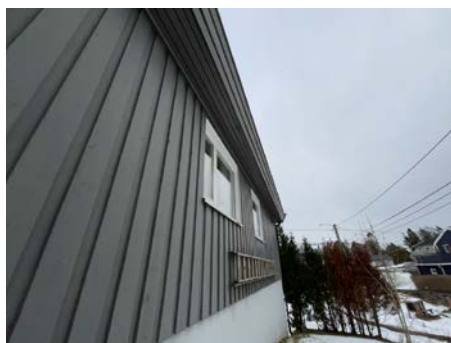
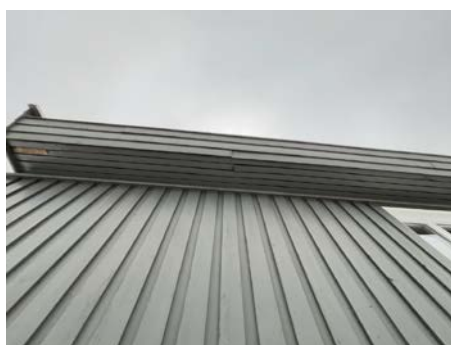
### Nedløp og beslag

Takrenner av metall, besiktelse fra bakkenivå  
Eier opplyser om lekkasjer  
Innebygd takrenner vurderes som en risikokonstruksjon

**Konsekvens/tiltak**  
• Overvåk tilstanden jevnlig. For å få tilstandsgrad 0 eller 1 må beslag/renner/nedløp skiftes ut, men tidspunktet for når dette er nødvendig er vanskelig å si noe om.  
• Det bør lages system for bortledning av vann fra taknedløp ved grunnmur.

Videre undersøkelser anbefales for eventuelle tiltak som må utføres. Det gjøres oppmerksom på konstruksjon utførelsen vurderes som en risikokonstruksjon som kan innebære skjulte bakenforliggende skader som ikke er synlige for undertegnede.  
Utytting anbefales

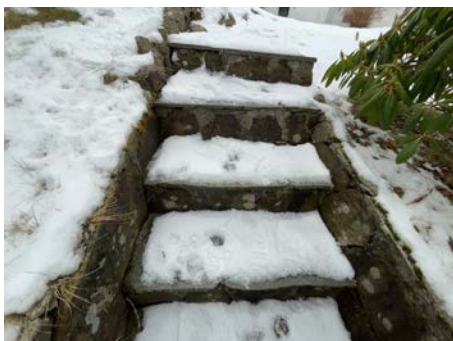
## ! TG 3 Balkonger, terrasser og rom under balkonger

- Det er ikke montert rekkverk.
- Betongtrapp har mindre sprekker/skader
- Enkel trapp fra terrasse med manglende rekkverk og større skjevheter som relateres til setninger.

Terrasse oppført med betong og overflater med skifer

- Rekkverk må monteres for å lukke avviket.
- Påviste skader må utbedres.

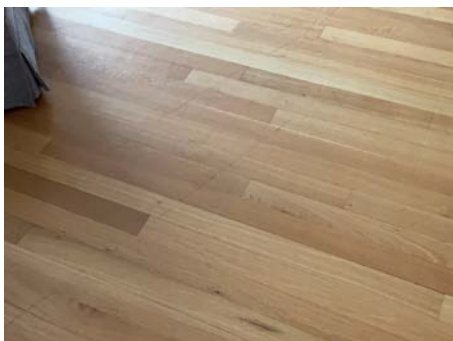
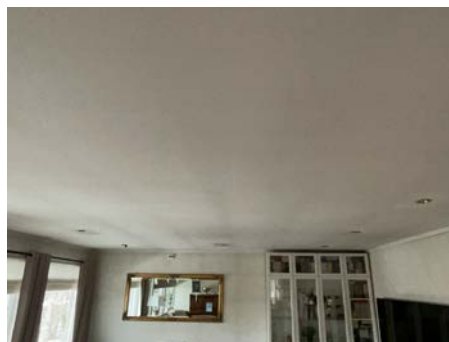
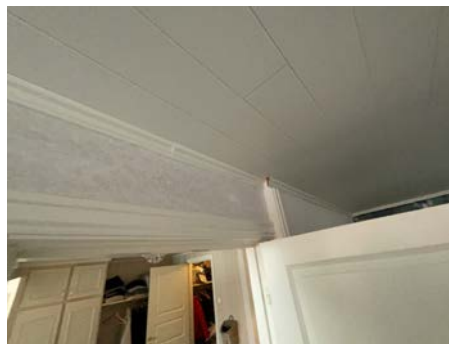
### ! TG 2 Overflater

- Det er påvist heksesot/støvkondens på overflater.
- Utførelser på enkelte belistninger etc. vurderes ufagmessig utført. Påregnelig bruksslitasje og opphengsskader utifra alder og bruk må påregnes.

Grad av oppgraderinger må vurderes individuelt og etter den enkeltes behov.

Heksesot, støvkondens tyder på mangelfull ventilering av boligen og anbefales forbedring.

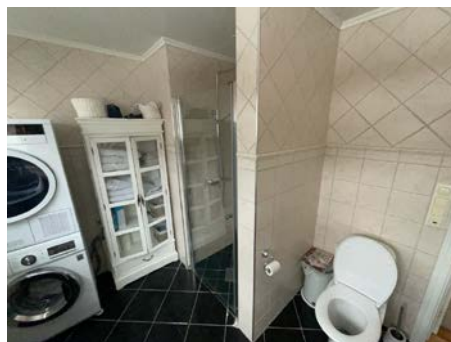
- Det er påvist at flisfuger har riss/sprekker.
- Det er påvist svartesopp i silikonfuger.

- Overflater må rengjøres.
- Slike riss/sprekker kan indikere bakenforliggende fuktskader, og konstruksjonen bør observeres jevnlig for å vurdere utvikling.

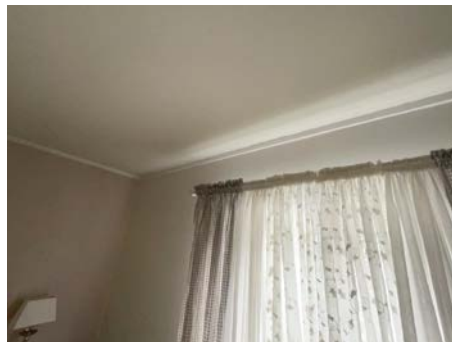
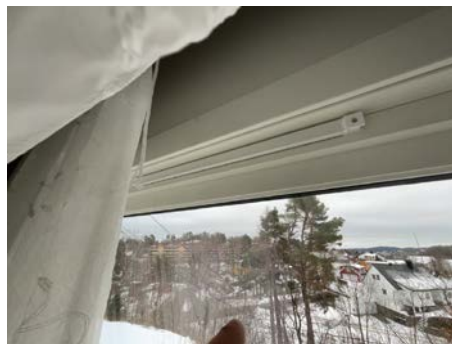
- Det er påvist mangelfull ventilasjon på ett eller flere rom i boligen.

Anbefales å anlegge vegg ventiler i tillegg til luftte spalter på vinduer i rom med bruks belastning for tilfredsstillende ventilering.

Aktiv bruk av mekanisk ventilasjon på våtrom og kjøkken ved bruk anbefales slik at varm fuktig luft transporteres ut av bygningen.
