Løvika 46

Kristiansand -Andøya

Sørmegleren / Jon A. Røsstad presenterer Løvika 46- EN STRANDEIENDOM I SÆRKLASSE!

Befaringsdato: 11.11.2024

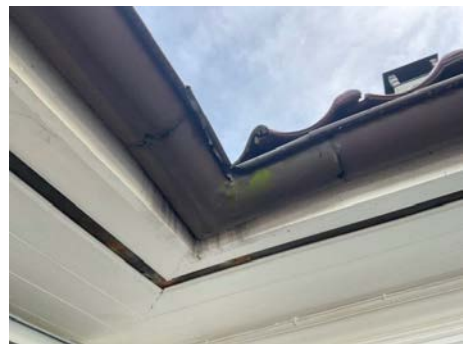
Lekkasje i renne.

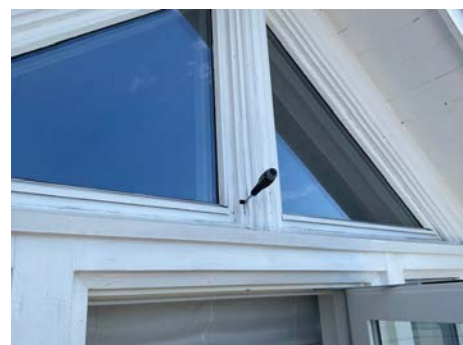
- Det er ingen eller liten lufting i nedre kant av kledning mot grunnmur.
- Det er påvist spredte råteskader i bordkledningen.

Råteskade i belistning Zetg.

- Det bør foretas tiltak for å bedre lufting av kledningen.
- Råteskadet trekledning må skiftes ut.

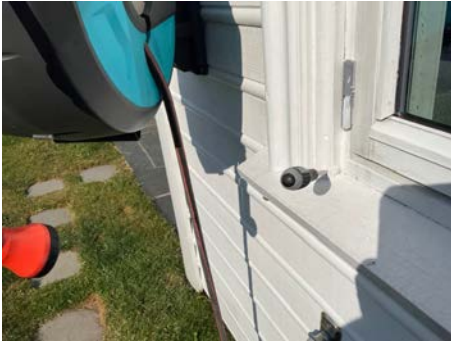
Råteskade i belistning 1etg.

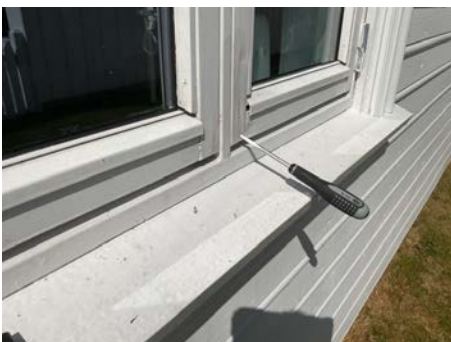
Vinduer i tre med 2-lags glass fra byggetid. Flere vinduer har mindre råteskader. Det ble registrert hull i nedre beslag på et av takvinduene. Bygningsdeler som feks vinduer har betydelig kortere levetid i værutsatte områder nær kysten.

- Det er påvist vinduer med fukt/råteskader.

Vindu i sørlig hjørne.

- Vinduer med råteskader må erstattes med nye.

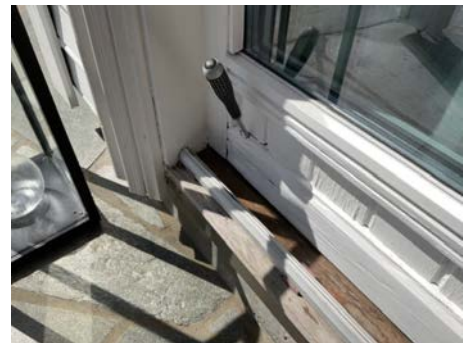
Ytterdør inn til vaskerom, noe slitasje/råte i bunnen av dør. Skyvedør i stue, har betydelige råteskader.

- Det er påvist dør(er) med fukt/råteskader.

Skyvedør i stue. Betydelige råteskader.

- Døren(e) står foran utskiftning.

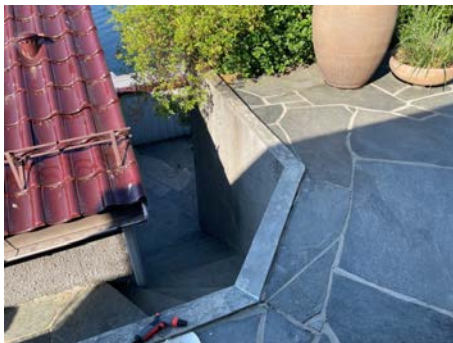
Utvendig > Utvendige trapper. Det mangler rekkverk rundt utvendig trapp. Det er ikke montert rekkverk. Rekkverk må monteres for å lukke avviket.

Utvendig trapp.

- Rekkverk må monteres for å lukke avviket.

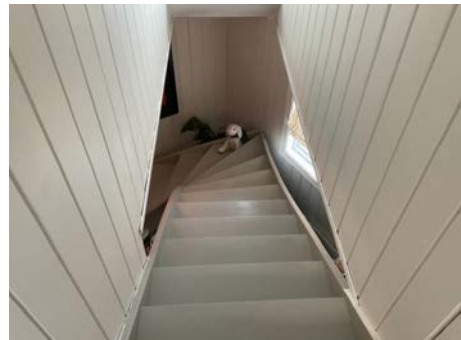
Innvendig > Innvendige trapper. Innvendig trapp i tre med malt overflate. Det er ikke montert rekkverk. Rekkverk må monteres for å lukke avviket.

Innvendig trapp.

- Rekkverk må monteres for å lukke avviket.

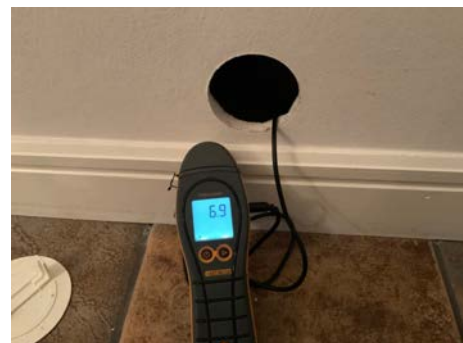
Bad 1etg.

Hull tatt fra hall og inn mot dusjsone. Stender og bunnsvill var tørr.

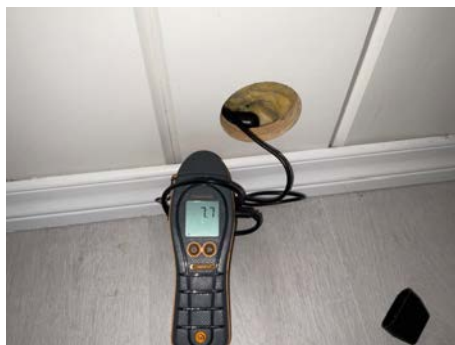
Hull tatt på soverom inn mot dusjsone. Bunnsvill var tørr.

Hull tatt i gang.

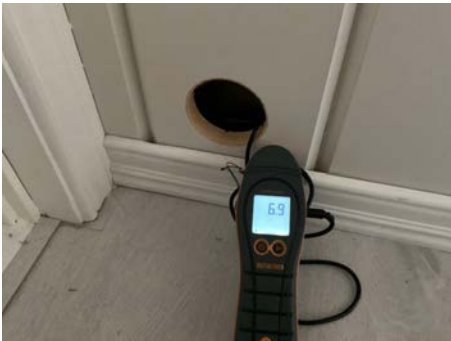
Hull tatt i gang inn mot dusjsone. Bunsvill og rupanel var tørr.

Hull tatt i gang.

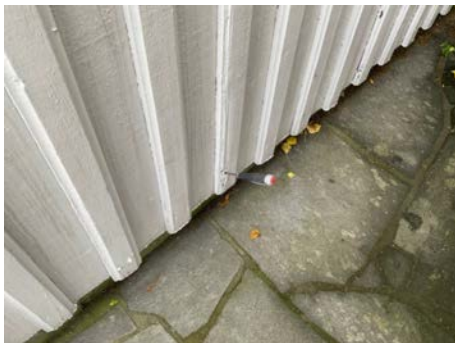
Utvendig > Veggkonstruksjon. Bindingsverkskonstruksjon fra byggeår. Naustet er kledd med stående bordkledning. Det er ingen eller liten lufting i nedre kant av kledning mot grunnmur. Det er påvist spredte råteskader i bordkledningen. Det bør foretas tiltak for å bedre lufting av kledningen. Råteskadet trekledning må skiftes ut.

Råteskade.

- Det bør foretas tiltak for å bedre lufting av kledningen.
- Råteskadet trekledning må skiftes ut.

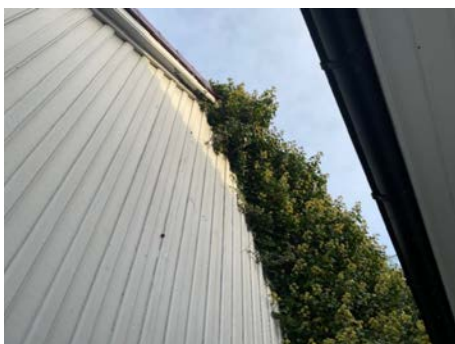
Vegetasjon mot bygningen reduserer levetiden og øker sjansen for råteskader.
