# Biørneveien 24

KRAGERØ

# Tilstandsrapport

Befaringsdato: 28.05.2024

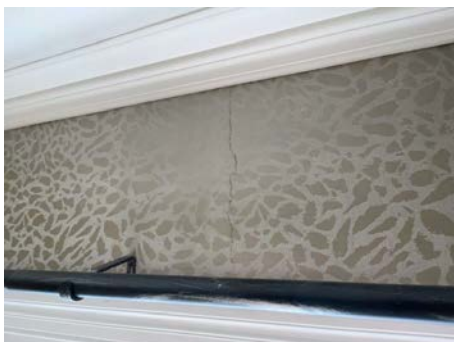
- Det er stedvis påvist synlige skader på overflater.  
Det er registrert overflater som er ufagmessig utført.

Sprekk i tapet.

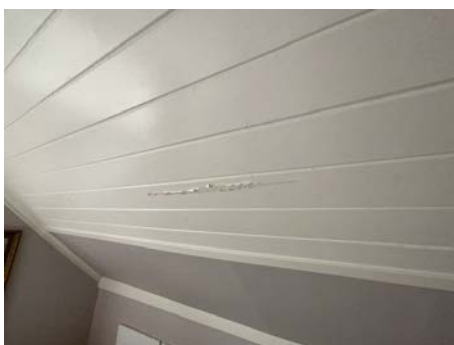
Utsnitt overflater.

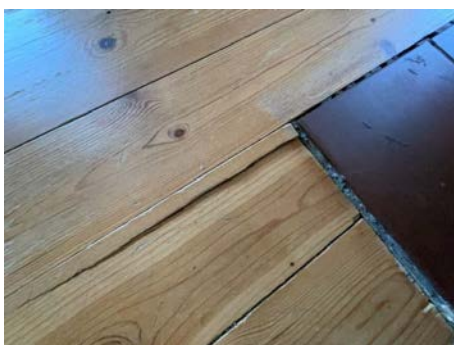
Sprekk og svikt i gulv.

- Målt høydeforskjell på over 30 mm gjennom hele rommet. Tilstandsgrad 3 gis med bakgrunn i standardens krav til godkjente måleavvik.

Det er registrert bærende elementer i kjeller med råteskader. Det er registrert bjelkelag med påbegynt forvitring og skader.

Bærende elementer i etasjeskiller må overvåkes, og skiftes etter behov. Pilarer mot kjeller med fukt og råteskader må skiftes og ikke settes direkte på betong/fjell med endedved for TG:1.

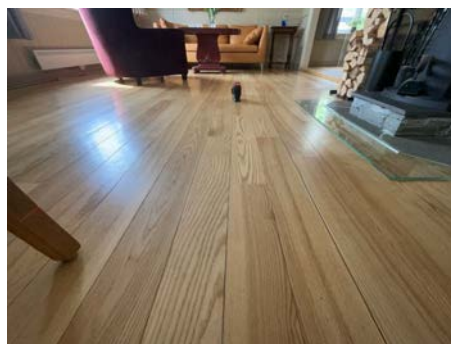
Høydeforskjeller kontrollert.

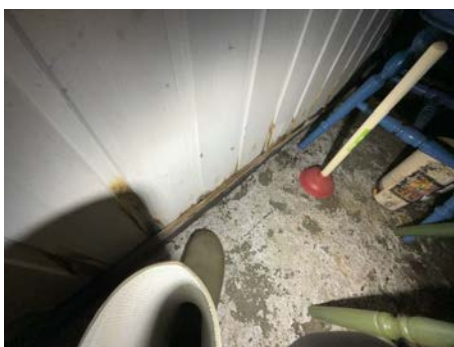
- Det er påvist indikasjoner på noe fuktgjennomtrenging i kjellergulv.
- Det er påvist indikasjoner på noe fuktgjennomtrenging inn i kjellermur.
- Det er påvist synlig fuktighet på mur/gulv i kjeller.
- Det er påvist synlige fukt/råteskader i treverk i underetg./kjeller, hulltaking er derfor ikke nødvendig

Fukt og råteskader i trevegg kjeller.

- Det påviste fuktnivå gir grunn til å overvåke konstruksjonen jevnlig for å se utvikling over tid, og eventuelt foreta tiltak for å unngå fuktskader.
- Det må foretas tiltak for å utbedre årsak til fukt-/råteskadene samt utbedre råteskadene

Trevegger med fukt og råteskader må utbedres for TG:1.

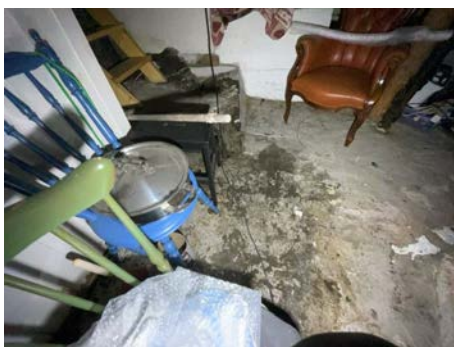
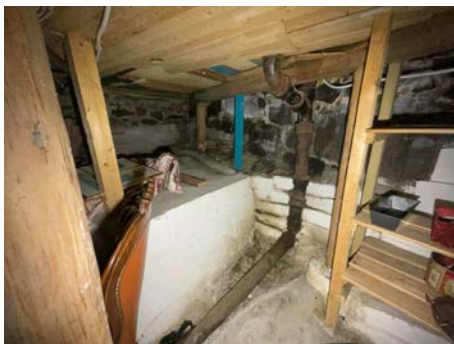
Utsnitt rom under terreng.

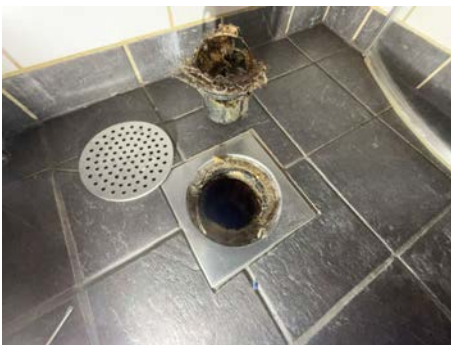
Plastsluk.

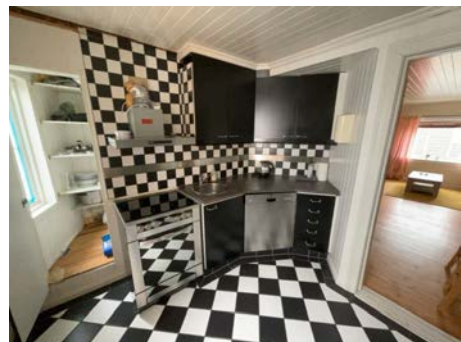
- Det er påvist skader/fuktskjolder i kjøkkengulvet.

Utsnitt kjøkken.

- De påviste skader må utbedres.

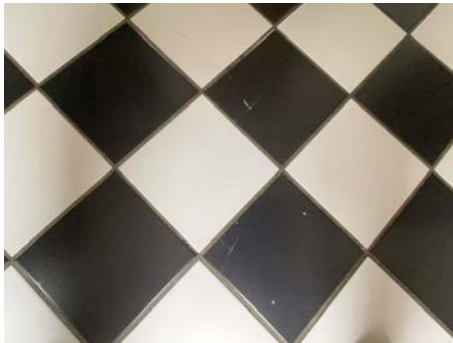
Det er registrert sprekker i fliser på gulv.

Sprekker i flis.

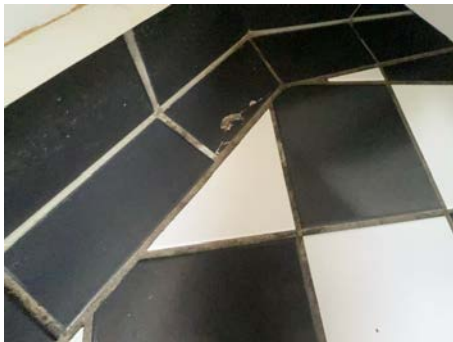
Sprekker i flis.

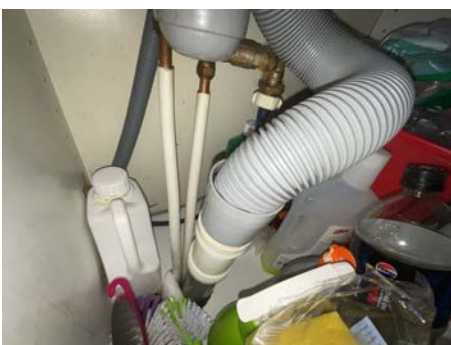
- Tidspunkt for utskiftning av vannledninger nærmer seg.
- Det er ikke behov for utbedringstiltak siden anlegget fungerer i dag, men ut ifra alder kan skader plutselig oppstå på eldre anlegg.
- I forbindelse med oppgradering av våtrom vil det være naturlig med utskiftning av rør.

Utsnitt kobberør.

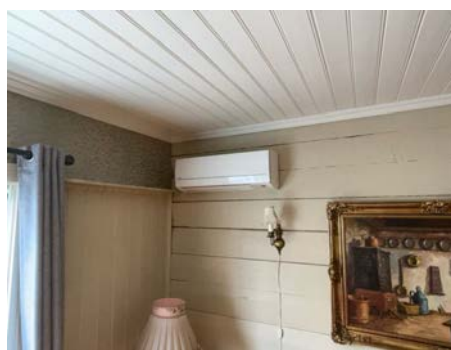
TG på varmepumpe er satt utfra synlige fysiske skader eller løse ledninger.

Varmepumpe, innvendig komponent.

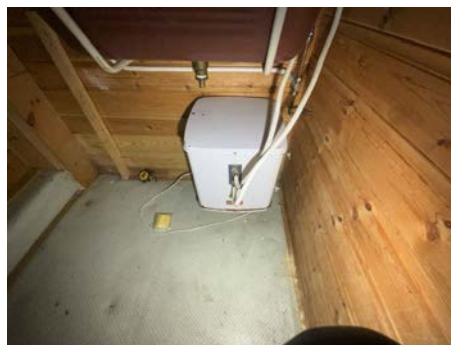
- Det er ikke behov for utbedringstiltak siden tanken fungerer i dag, men ut ifra alder kan skader plutselig oppstå på eldre tanker.

Utsnitt varmtvannstank.

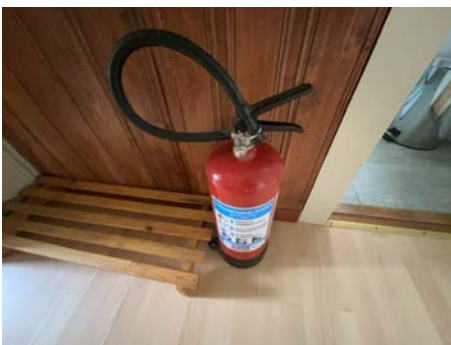
1. Er det mangler for brannslukningsutstyr i boligen iht. forskriftskrav på søknadstidspunktet, men minst Byggeforskrift 1985?  
**Nei**
2. Er det skader på brannslukningsutstyr eller er apparatet eldre enn 10 år?  
**Nei**
3. Er det mangler på røykvarslere i boligen iht. forskriftskrav på søknadstidspunktet, men minst Byggeforskrift 1985?  
**Ja**
4. Er det skader på røykvarslere?  
**Nei**

Brannslukningsapparat.

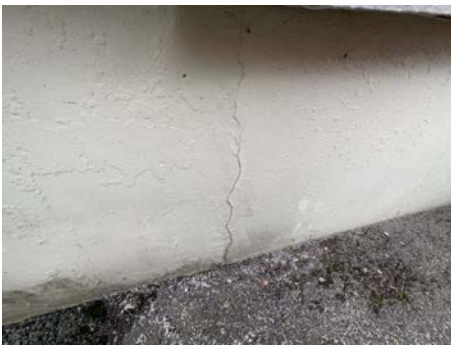
Utsnitt grunnmur.

Sprekk, riss, stedvis forvitring og murpuss må utbedres for TG:1.
