Biørneveien 24

KRAGERØ

Tilstandsrapport

Rapportdato: 04.06.2024

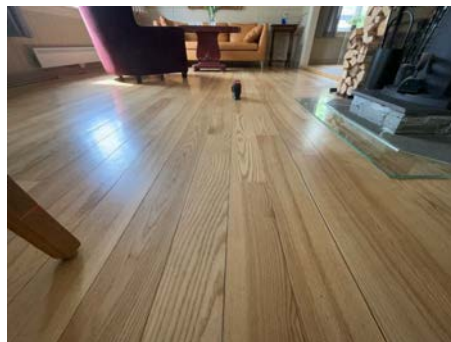
- Målt høydeforskjell på over 30 mm gjennom hele rommet. Tilstandsgrad 3 gis med bakgrunn i standardens krav til godkjente måleavvik.

Høydeforskjeller kontrollert.

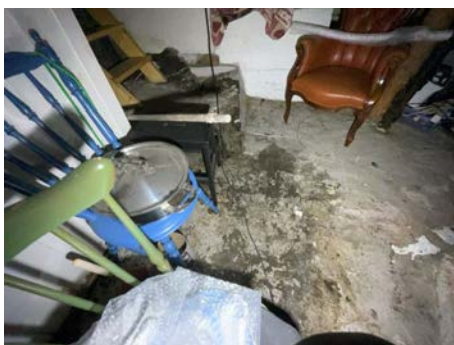
Utsnitt rom under terreng.

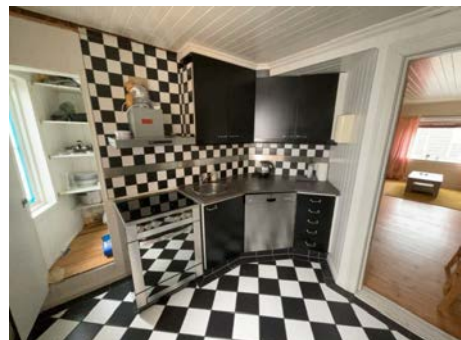
- Det er påvist skader/fuktskjolder i kjøkkengulvet.

Utsnitt kjøkken.

- De påviste skader må utbedres.

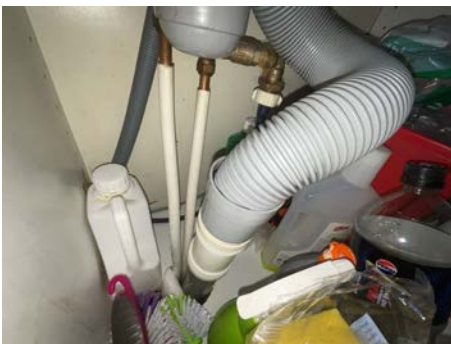
Utsnitt kobberør.

- Tidspunkt for utskiftning av vannledninger nærmer seg.
- Det er ikke behov for utbedringstiltak siden anlegget fungerer i dag, men ut ifra alder kan skader plutselig oppstå på eldre anlegg.
- I forbindelse med oppgradering av våtrom vil det være naturlig med utskiftning av rør.

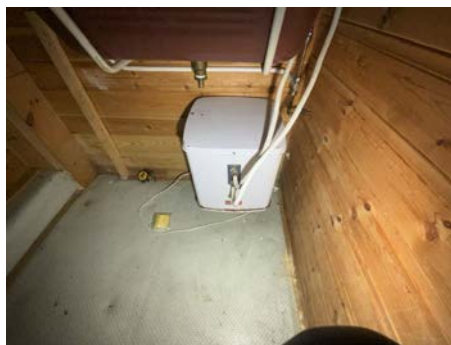
Utsnitt varmtvannstank.

- Det er ikke behov for utbedringstiltak siden tanken fungerer i dag, men ut ifra alder kan skader plutselig oppstå på eldre tanker.

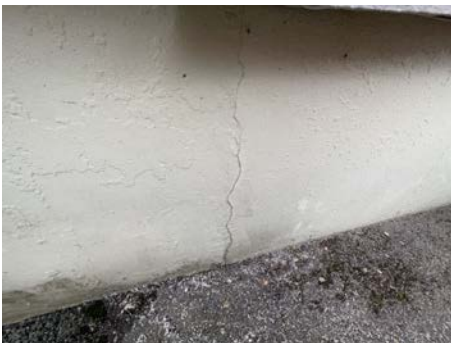
Utsnitt grunnmur.

Sprekk, riss, stedvis forvitring og murpuss må utbedres for TG:1.
