# Frydentoppveien 8

Arendal – Arendal Nord

# FRYDENTOPPVEIEN 8

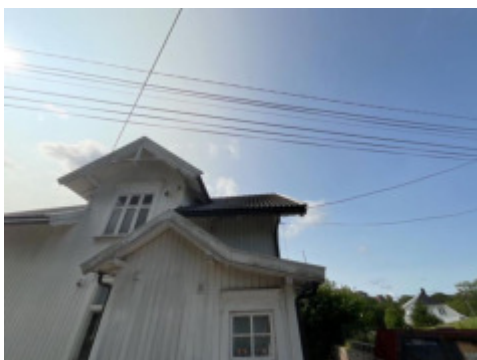
Utvendig taktekking med sementtakstein.

Befaring er utført fra bakkenivå pga. sikkerhet for undertegnede

- Det er ingen lufting i konstruksjonen.

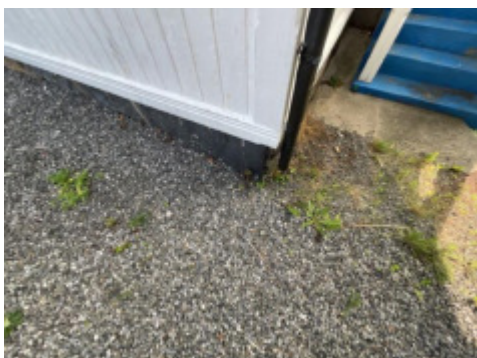
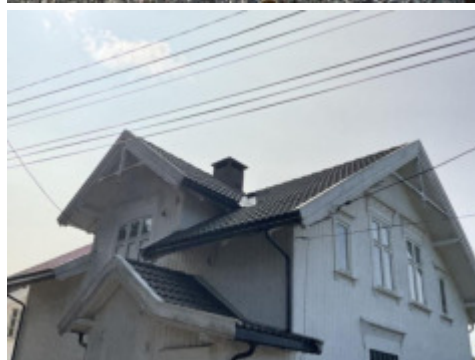
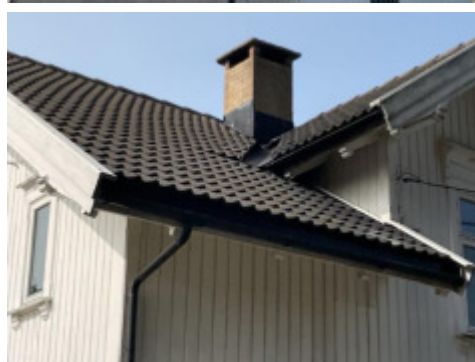
Takrenner og nedløp av plastbelagt metall, befaring er utført fra bakkenivå.

- Det mangler tilfredsstillende adkomst til pipe for feier.
- Det er ikke tilfredsstillende bortledning av vann fra taknedløp ved grunnmur.
- Det mangler snøfangere på hele eller deler av taket, men det var ikke krav om dette på byggemeldingstidspunktet.
- Mer enn halvparten av forventet brukstid er passert på renner/nedløp/beslag.

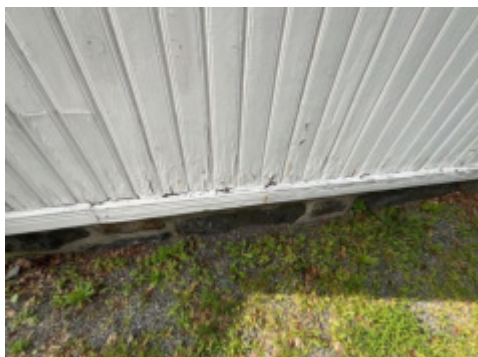
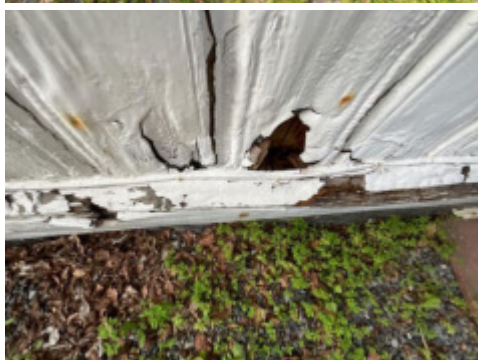
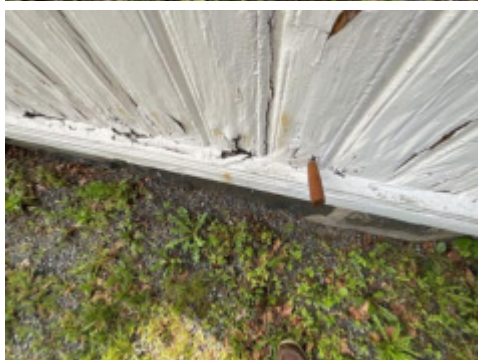
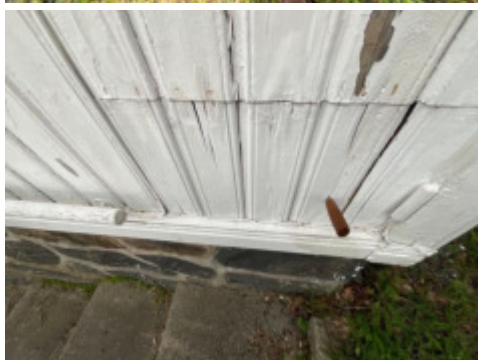
Det er påvist betydelige råteskader i bordkledningen.

Ved stikktagninger ble det registrert større råteskader i bakkant av boligen der kniven gikk inn i konstruksjonen og råte i bakenforliggende konstruksjoner er påregnelig.

Videre stedvis råteskader i kledning rundt bolig.

Utvendig stående bordkledning.

Kledning uten åpen lufting innebærer hyppigere vedlikeholdsbehov da fukt ikke tørker ut på samme måte som med en luftet konstruksjon.

- Råteskadet trekledning må skiftes ut.
- Det bør foretas tiltak for å bedre lufting av kledningen.
- Lokal utbedring må utføres.

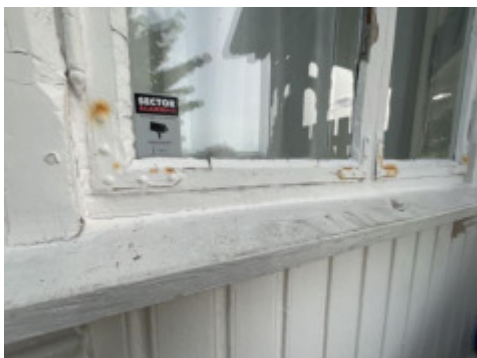
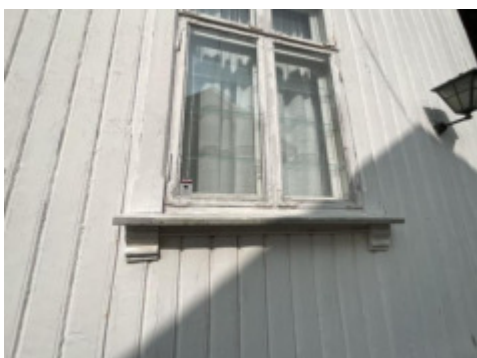
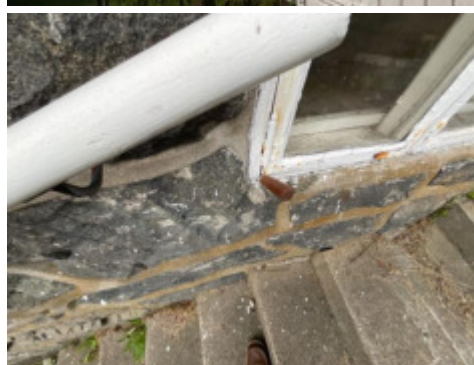
Malte trevinduer med 2-lags glass fra forskjellige årstall.

- Det er påvist tegn på innvendig kondensering av enkelte vindusglass.
- Karmene i vinduer er slitte og det er sprekker i treverket.
- Det er påvist vinduer med fukt/råteskader.
- Det er påvist at enkelte vinduer er vanskelig å åpne/lukke.

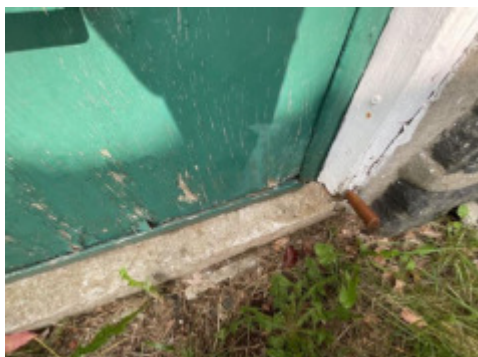
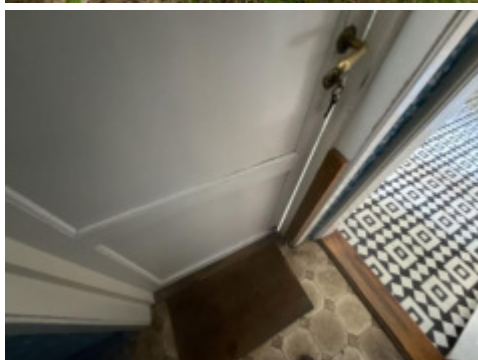
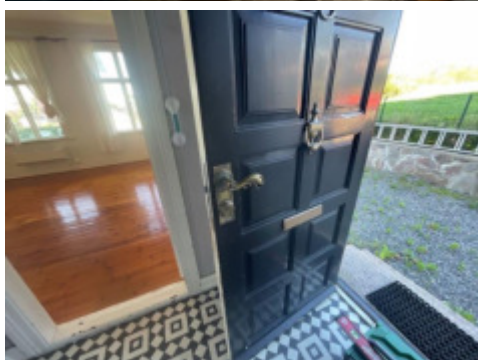
- Karmene i dører er værslitte utvendig og det er sprekker i trevirket.
- Det er påvist dør(er) med fukt/råteskader.
- Det er påvist utetthet/åpning mellom dørblad og dørkarm. Dvs. at kaldtrekk kan oppstå.
- Det er påvist dører som er vanskelig å åpne eller lukke.
- Det er påvist avvik rundt innsettsdetaljer.

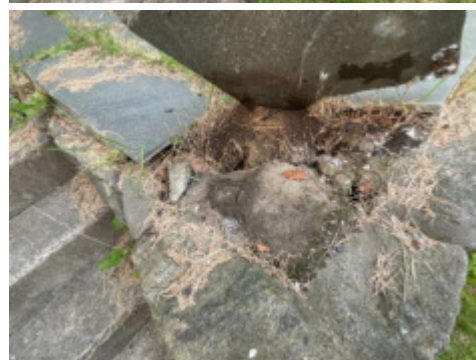
Terrasse med skifer.

- Konstruksjonene har skjevheter.
- Det er ikke montert rekkverk.

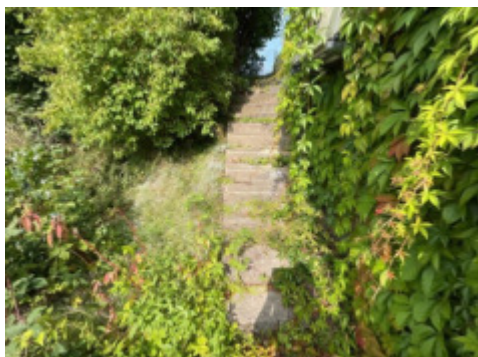
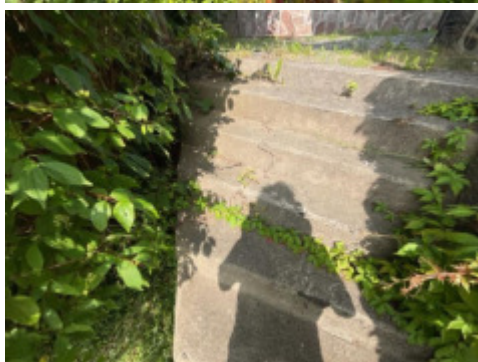
- Betongtrapp har mindre sprekker/skader
- Det er ikke montert rekkverk.
- Åpninger i rekkverk er ikke i henhold til krav i dagens forskrifter.

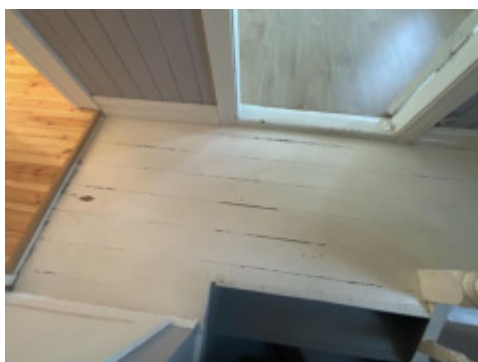
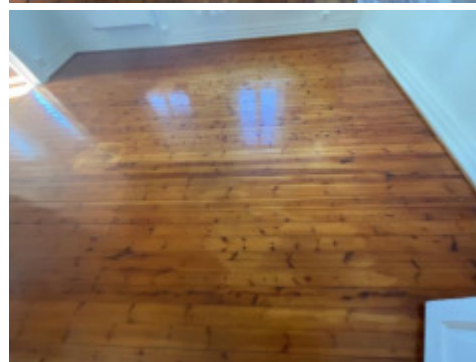
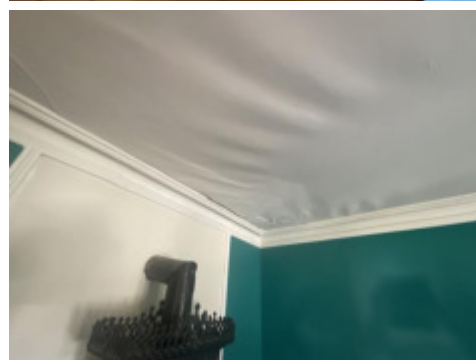
Laminat, furugulv lakket og malt, fliser, belegg på gulver.  
Trepanel, plater på vegger.  
Trepanel, plater, strie i himling.

- Overflater har en del slitasjegrad utover det en kan forvente.
- Fuktskade i himling loftsetasje ved pipe.  
Videre grad av renovering må vurderes individuelt og etter den enkeltes referanse.

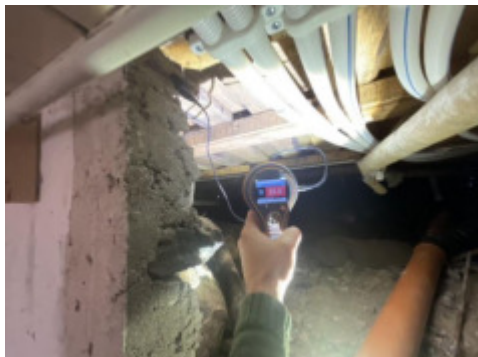
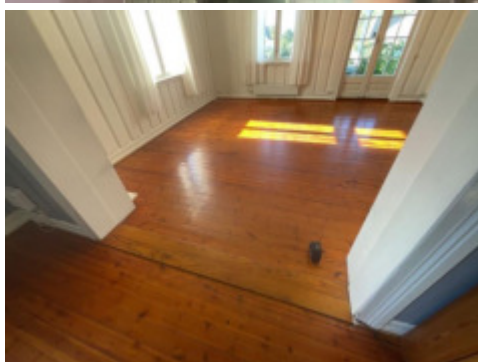
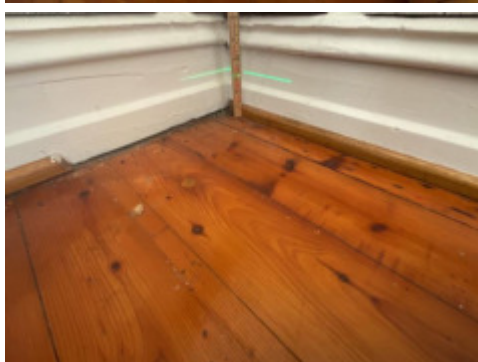
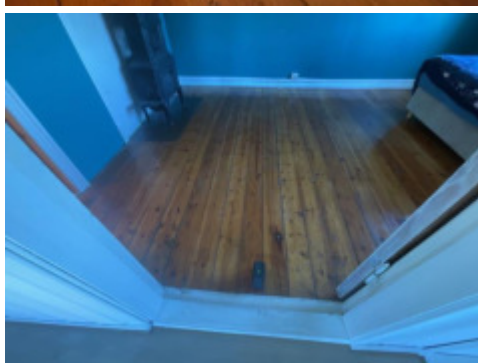
Borrebille angrep i etasjeskille mot rom under terreng, krypkjeller som må sees i sammenheng med høy relativ luftfuktighet i rommet.

Etasjeskille i tre.

- Målt høydeforskjell på over 15 mm gjennom hele rommet. Tilstandsgrad 2 gis med bakgrunn i standardens krav til godkjente måleavvik.
- Målt høydeforskjell på over 30 mm gjennom hele rommet. Tilstandsgrad 3 gis med bakgrunn i standardens krav til godkjente måleavvik.
- Det er påvist fuktskader i etasjeskiller

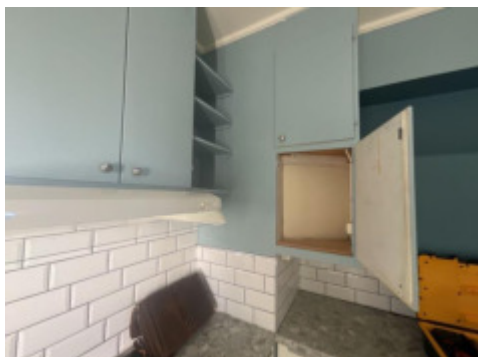
Eldre mursteinspipe tildekket, riss i pipe, anbefales gjennomgang av pipeløp pga. alder på mursteinspipen.

- Pipevanger er ikke synlige.
- Det er påvist sprekker og/eller riss i pipe.
- Mer enn halvparten av forventet brukstid er passert på pipe.

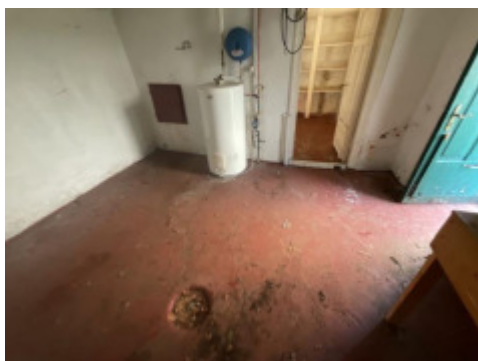
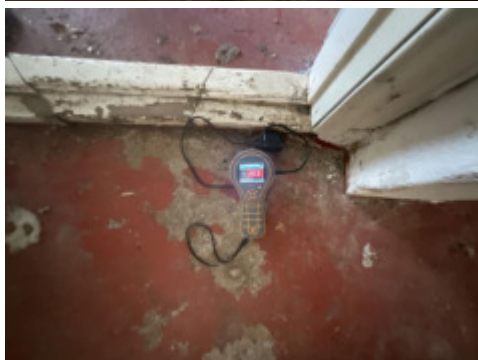
Synlig borrebille aktivitet som relateres til høy relativ luftfuktighet mot etasjeskille.

Rom under terreng med betonggulv, gråsteinsmur murpusset på vegger. Hulltagning er ikke mulig eller nødvendig pga. murkonstruksjon.

- Det er påvist indikasjoner på noe fuktgjennomtrenging inn i kjellermur.
- Det er påvist synlige fukt/råteskader i treverk i underetg./kjeller, hulltaking er derfor ikke nødvendig
- Det er påvist fuktighet i oppforet tregulv i underetg./kjeller, og det er derfor ikke foretatt hulltaking.

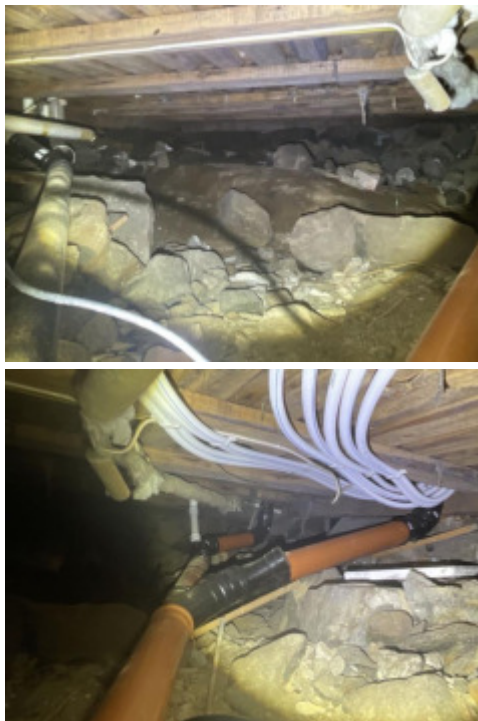
Fuktskader i kryperom skyldes lange perioder med relativ luftfuktighet (RF) over ca. 80 % og temperaturer over 5–6 °C. Den høye luftfuktigheten kan være et resultat av manglende fuktsperre mot grunnen og utilstrekkelig ventilasjon. Kryperom som er ventilert med uteluft, får også høy luftfuktighet fordi temperaturen i kryperommet i deler av sommerhalvåret er lavere enn utetemperaturen. De varmetrege massene i bakken i kryperommet holder på kulda, og gjør at temperaturen der stiger saktere enn i utemiljøet. Fuktig, varm luft som trekkes inn i kryperommet på forsommeren, kjøles ned, og da stiger den relative luftfuktigheten.

- Det er begrenset tilgang til hele krypkjelleren.
- Det er ikke tilfredsstillende ventilering av krypkjeller.
- Det er stedvis påvist fuktnivå som tilsier at konstruksjonen kan ha fuktskader.
- Det er påvist synlig vann i krypkjeller eller synlige tegn på innsig av vann i krypkjeller.

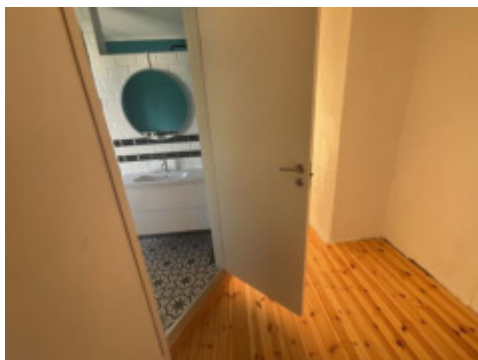
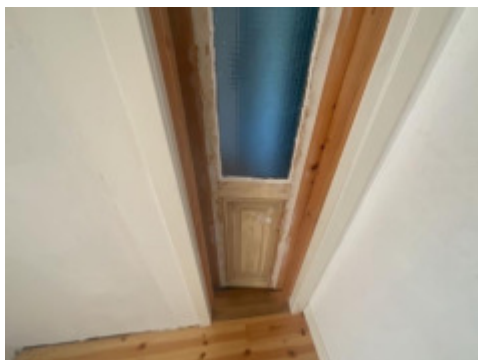
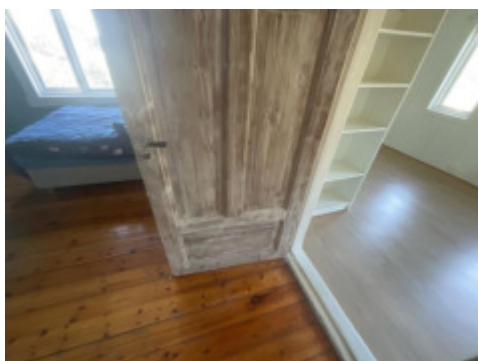
Slette, speil dører av forskjellige årstall.

- Det er påvist avvik som tilsier at det bør foretas tiltak på enkelte dører.

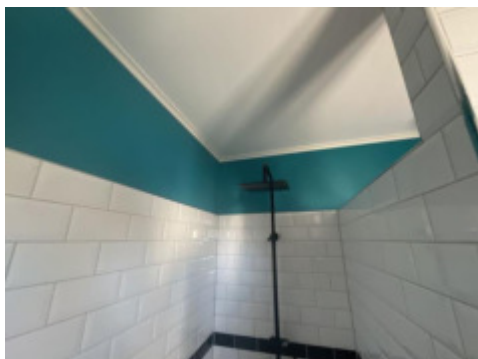
- Det er vindu/dør med ikke fuktbestandige materialer i våtsonen (ved vask, dusj, badekar, osv.), løsningen eller byggematerialet er uegnet

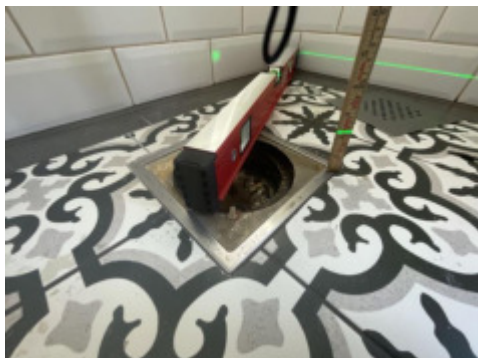
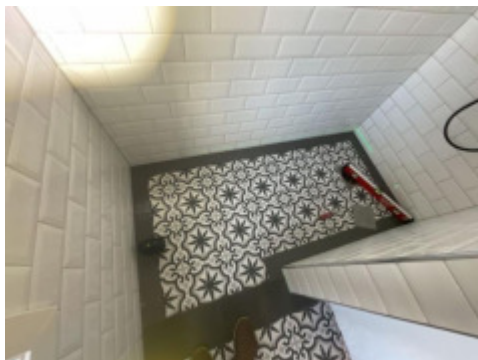
Bad med fliser på gulv.

- Det er påvist avvik i fallforhold til sluk i forhold til krav i forskrift på byggetidspunktet.

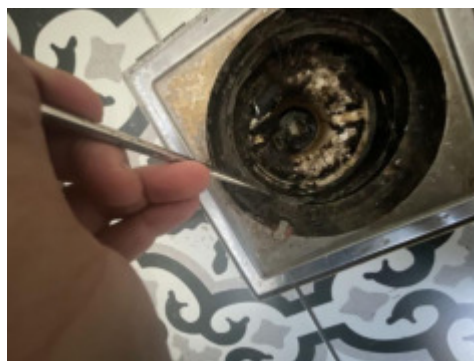
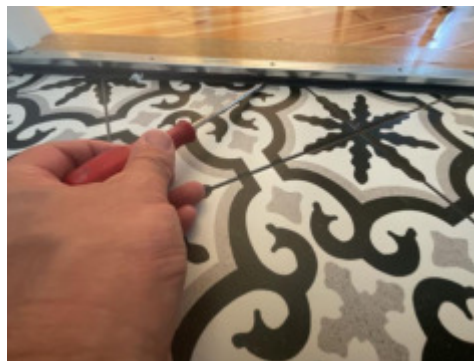
Plastsluk, synlig noe våtomsbelegg ute ved terskel til dør på oppkanten

- Det er usikkert om rørgjennomføringene er riktig utført.
- Mer enn halvparten av forventet brukstid er passert på slukløsningen.
- Mer enn halvparten av forventet brukstid er passert på membranløsningen.

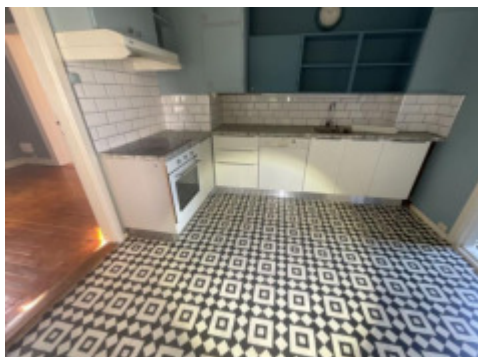
- Det er påvist skader på overflater/kjøkkeninnredning utover normal slitasjegrad.

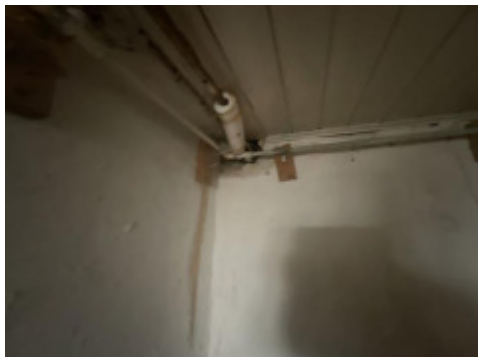
- Fordelerskap mangler avløp til rom med sluk.
- Det er påvist at eventuelt lekkasjevann fra rør i rør system ikke ledes til sluk eller annen kompenserende løsning.
- Mer enn halvparten av forventet brukstid er passert på innvendige vannledninger.

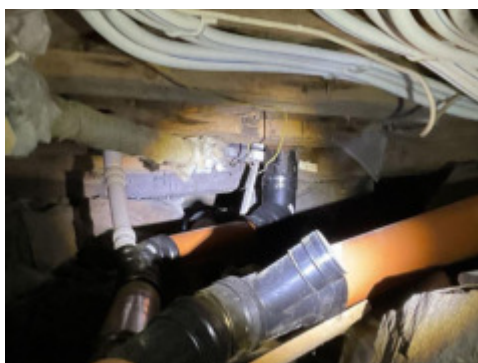
Avløpsrør av både plast og støpejern.

- Mer enn halvparten av forventet brukstid er passert på innvendige avløpsledninger.

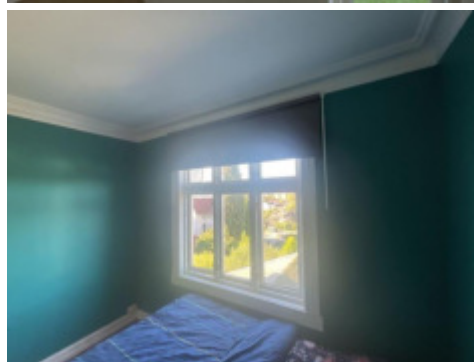
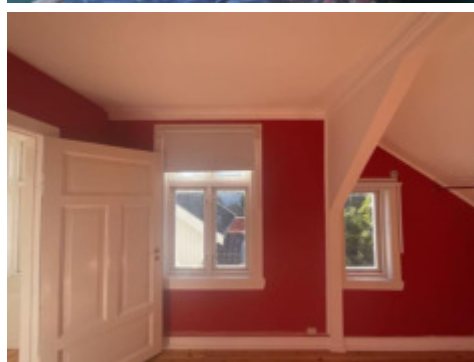
Naturlig ventilering.

- Ingen ventilering utover åpning av vindu.
- Det er påvist mangelfull ventilasjon på ett eller flere rom i boligen.

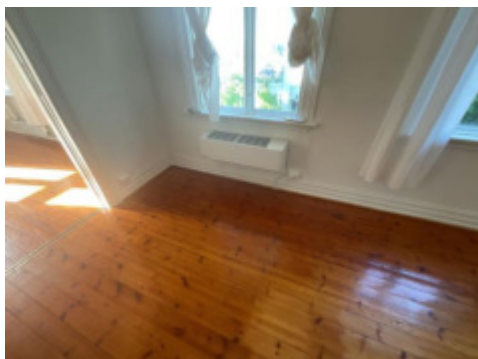
Varmepumpe

- Det har ikke vært avholdt service på anlegget senere år.

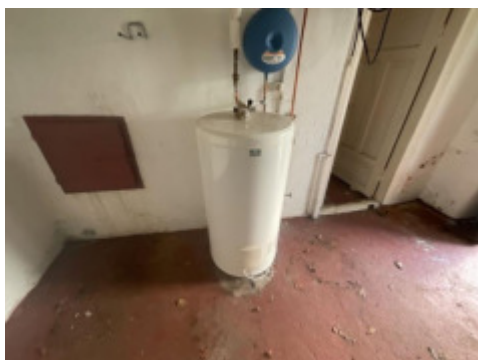
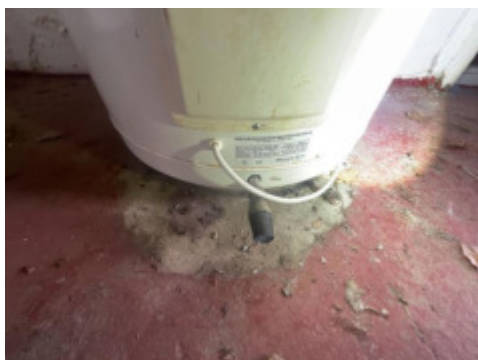
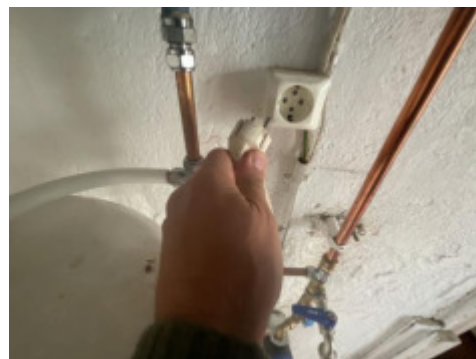
200 liters varmtvannstank

- Det er ikke påvist tilfredsstillende el-tilkobling av varmtvannstank iht. gjeldende forskrift.
- Det er ikke påvist tilfredsstillende avrenning eller annen kompensering fra varmtvannstank.

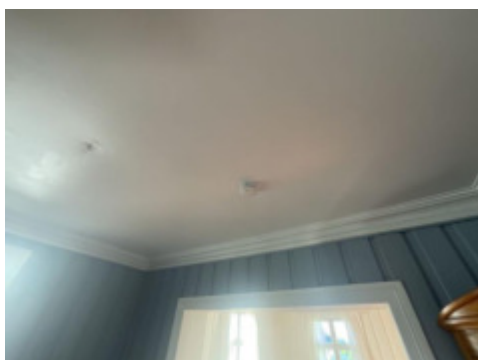
Mangler på brannslukningsapparat, røykvarslere

1. Er det mangler for brannslukningsutstyr i boligen iht. forskriftskrav på søknadstidspunktet, men minst Byggeforskrift 1985?  
**Ja**
2. Er det skader på brannslukkingsutstyr eller er apparatet eldre enn 10 år?  
**Nei**
3. Er det mangler på røykvarsler i boligen iht. forskriftskrav på søknadstidspunktet, men minst Byggeforskrift 1985?  
**Nei**
4. Er det skader på røykvarslere?  
**Nei**

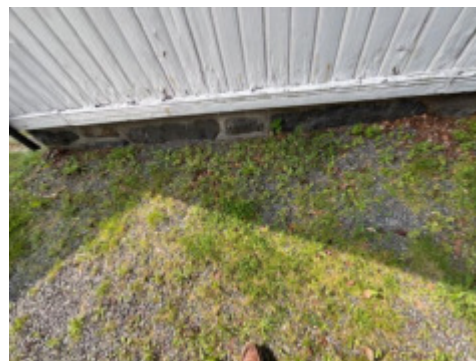
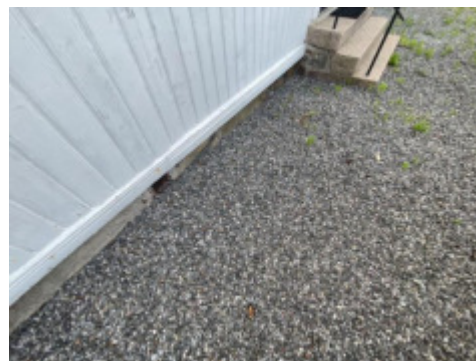
Dreneringsmasse og eller dreneringsrør er skjult under bakkenivå ukjent tilstand.

Ved visuelle observasjoner er det ikke avdekket fuktsikring.

- Det er ut ifra observasjoner konstatert at drenering/tettesjikt har funksjonssvikt/svært begrenset effekt.

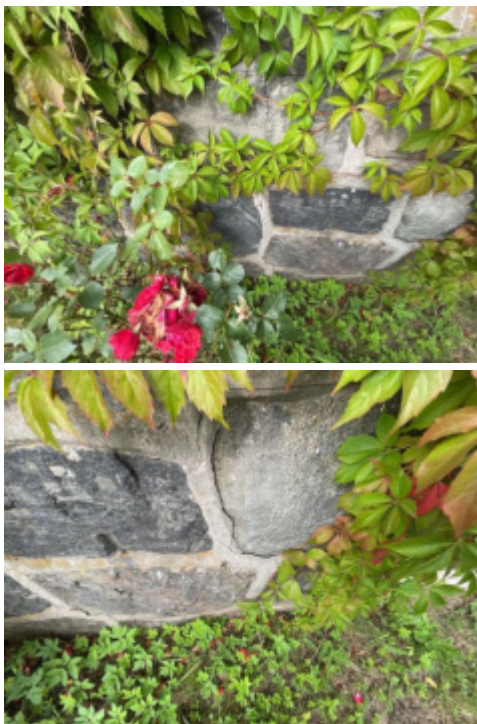
Grunnmur av natursteinsmur.

- Grunnmuren har sprekkdannelser.
- Det er registrert skråriss som er symptom på setninger.

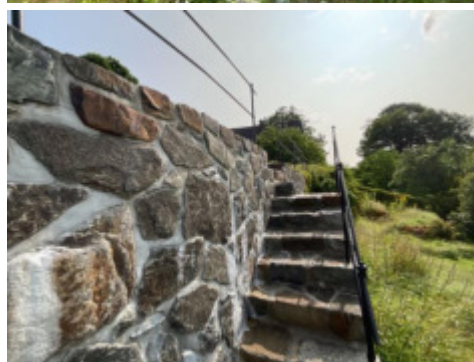
Natursteinsmur

- Åpninger i rekkverk er ikke i henhold til krav i dagens forskrifter.
- Det mangler rekkverk/annen sikring på forstøtningsmuren(e) ut ifra dagens krav.
- Det er påvist mindre sprekker og/eller skjevheter i muren.

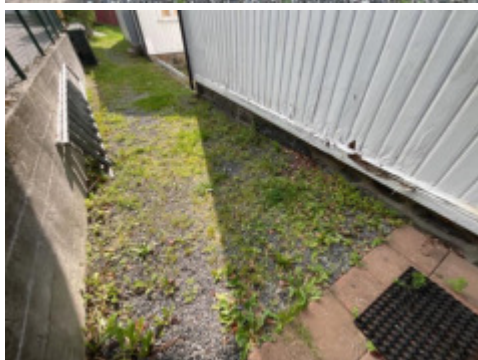
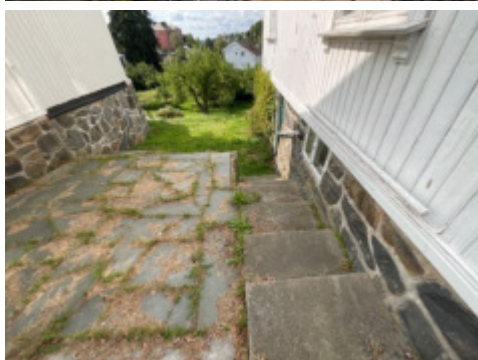
Terreng rundt grunnmur med grus, plen, betongtrapper.

- Terrenget faller inn mot bygningen og det er maksimale fohold for vann inn mot muren.

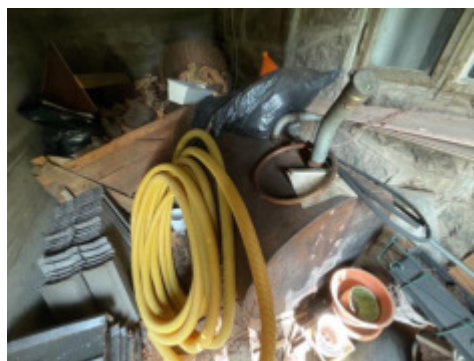
Oljetank i stål under balkong.

- Det er ikke påvist tilfredsstillende lekkasjesikring på oljetank som er i bruk.
- Det foreligger krav om sanering av oljetank.

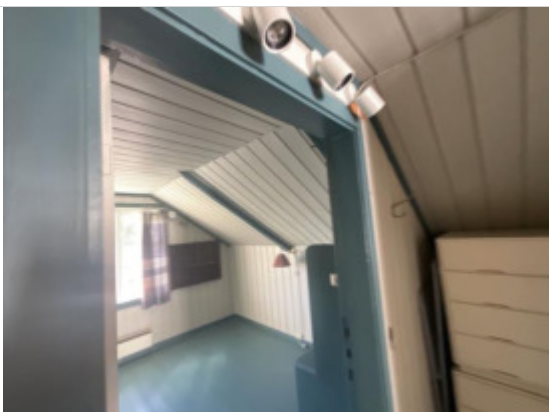
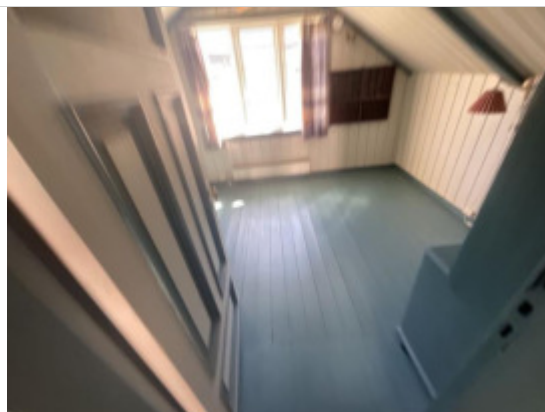
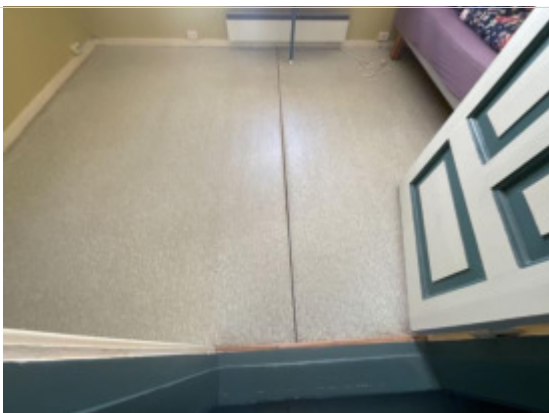
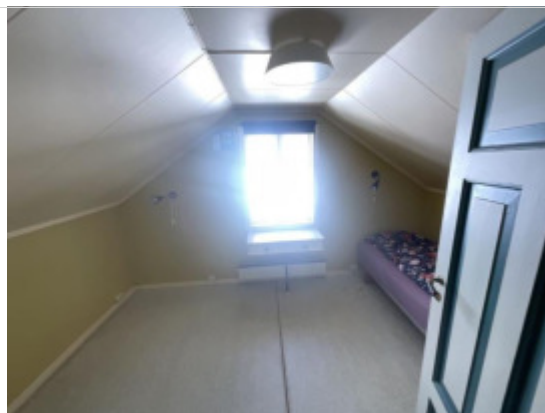
Eldre anneks der bygningen fremstår som et renoveringsprosjekt.  
Det er synlig påbegynt arbeider som ikke er avsluttet innvendig.

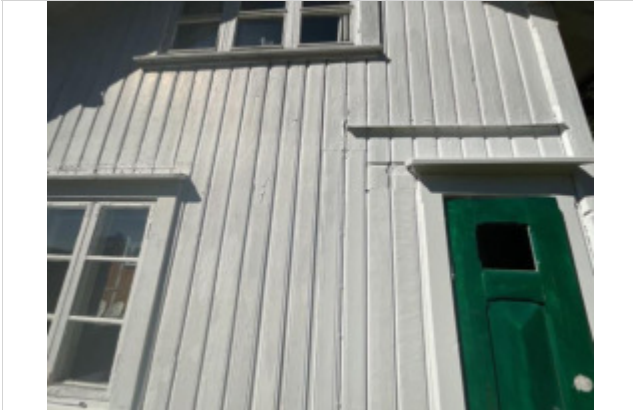
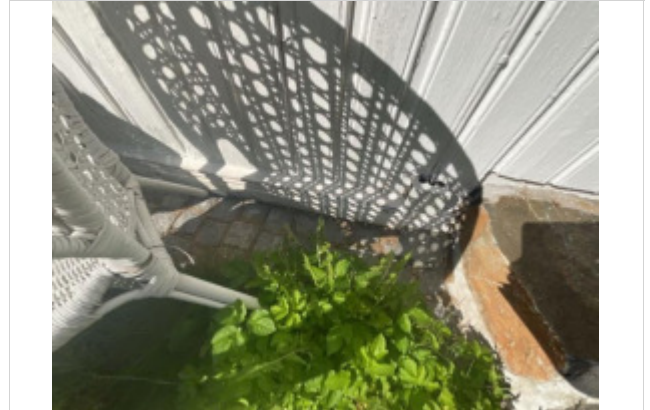
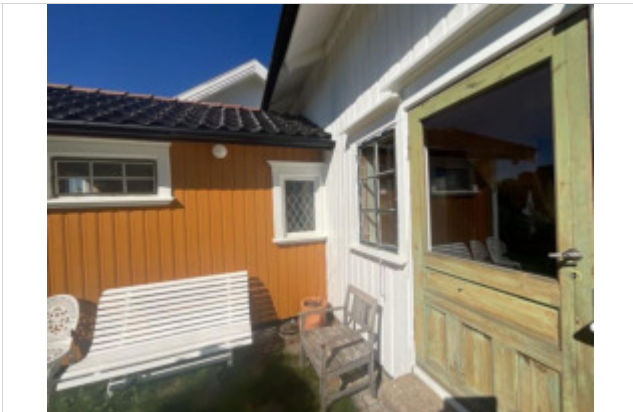
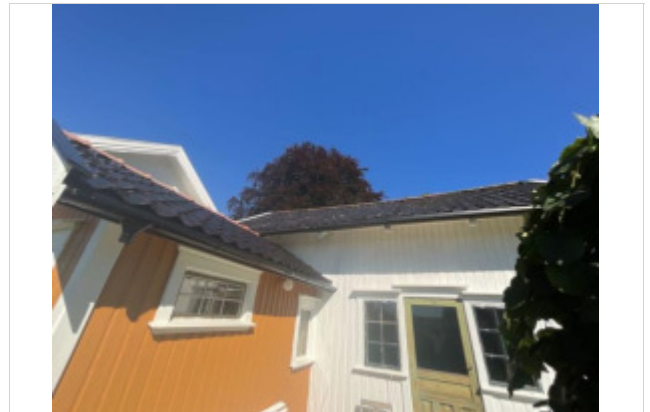
Utvendig stående bordkledning med enkelte råteskader, manglende lufting.

Saltak med utvendig teglstein, befarings fra bakkenivå. Eldre tekking der mer enn halvparten av forventet levetid vurderes oppbrukt og omlegging vil være påregnelig.

Eldre vinduer og dører der utbyttinger og vedlikehold utfra tilstand er påregnelig.

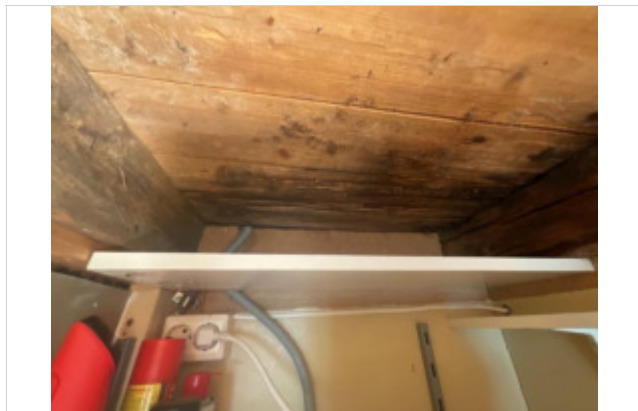
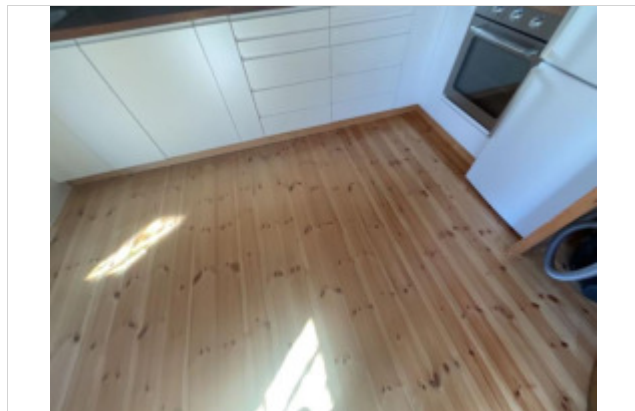
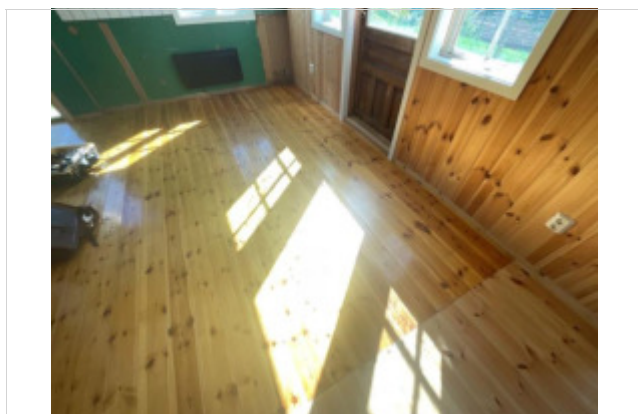
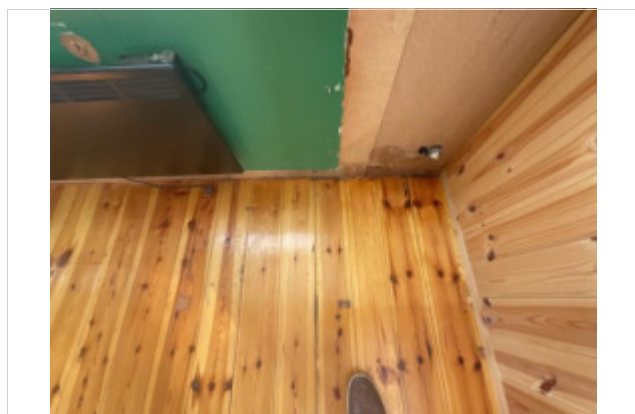
Innvendig overflater med skader, slitasje og renovering er påregnelig.

Ukjent tilstand under etasjeskille og krypkjeller vurderes som en risikokonstruksjon med høy skadefrekvens.

Skjevheter i etasjeskille og råteskader ble registrert i hjørne i skap.
