# Tilstandsrapport

Frydentoppveien 8, 4844 ARENDAL

gnr. 507, bnr. 391

Befaringsdato: 21.08.2023

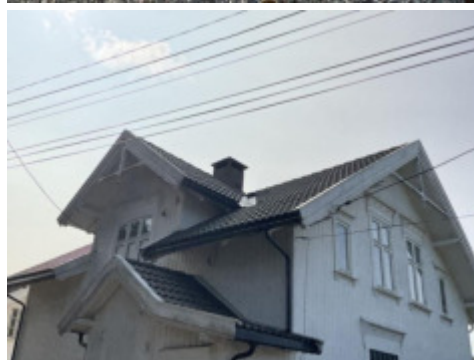
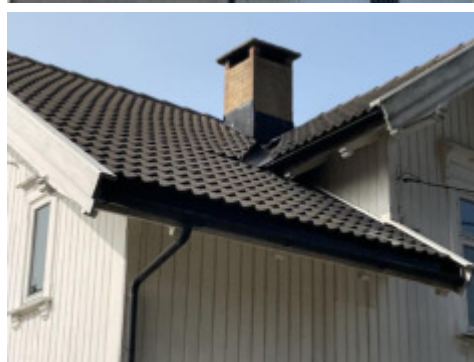
Takrenner og nedløp av plastbelagt metall, befaring er utført fra bakkenivå.

- Det mangler tilfredsstillende adkomst til pipe for feier.
- Det er ikke tilfredsstillende bortledning av vann fra taknedløp ved grunnmur.
- Det mangler snøfangere på hele eller deler av taket, men det var ikke krav om dette på byggemeldingstidspunktet.
- Mer enn halvparten av forventet brukstid er passert på renner/nedløp/beslag.

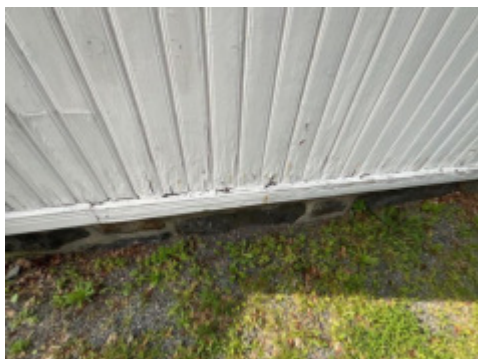
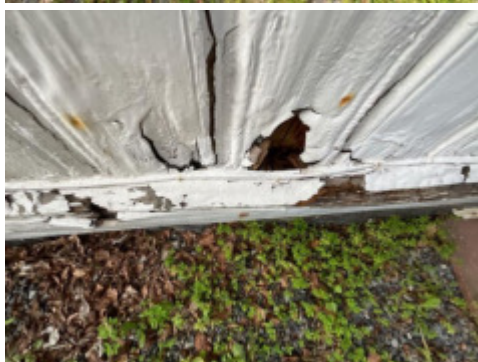
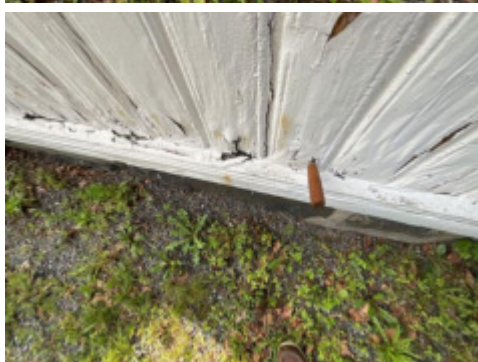
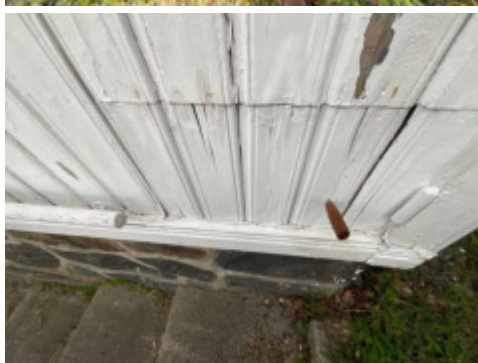
Utvendig stående bordkledning.

Kledning uten åpen lufting innebærer hyppigere vedlikeholdsbehov da fukt ikke tørker ut på samme måte som med en luftet konstruksjon.

- Råteskadet trekledning må skiftes ut.
- Det bør foretas tiltak for å bedre lufting av kledningen.
- Lokal utbedring må utføres.

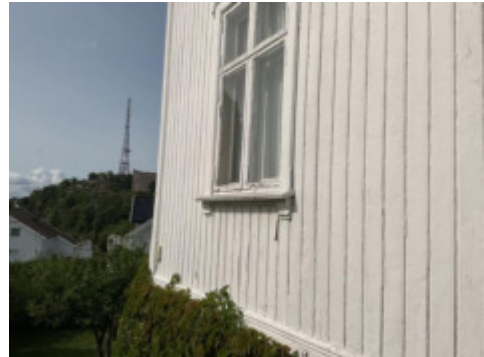
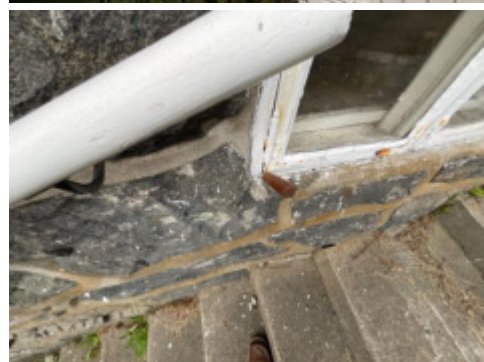
Malte trevinduer med 2-lags glass fra forskjellige årstall.

- Det er påvist tegn på innvendig kondensering av enkelte vindusglass.
- Karmene i vinduer er slitte og det er sprekker i treverket.
- Det er påvist vinduer med fukt/råteskader.
- Det er påvist at enkelte vinduer er vanskelig å åpne/lukke.

- Vinduer med råteskader må erstattes med nye.
- Det må påregnes noe vedlikehold og at enkelte vinduer må skiftes ut.

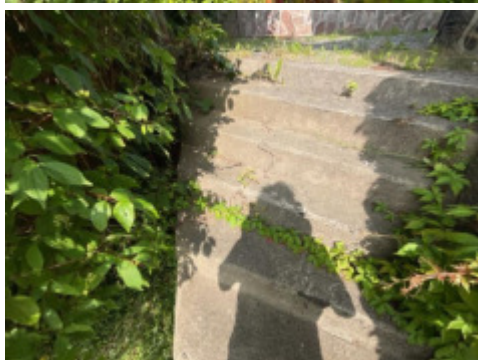
- Betongtrapp har mindre sprekker/skader
- Det er ikke montert rekkverk.
- Åpninger i rekkverk er ikke i henhold til krav i dagens forskrifter.

- Rekkverk må monteres for å lukke avviket.
- Påviste skader må utbedres.

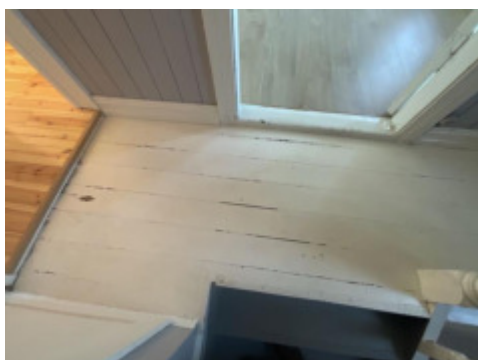
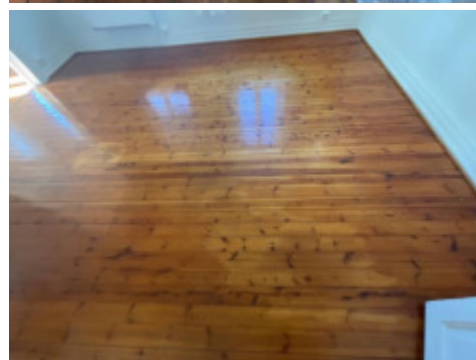
Laminat, furugulv lakket og malt, fliser, belegg på gulv.  
Trepanel, plater på vegger.  
Trepanel, plater, strie i himling.

- Overflater har en del slitasjegrad utover det en kan forvente.
- Fuktskade i himling loftsetasje ved pipe.  
Videre grad av renovering må vurderes individuelt og etter den enkeltes referanse.

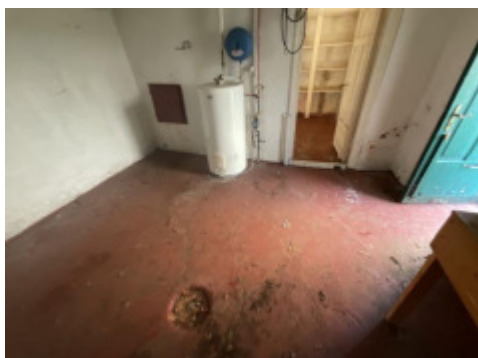
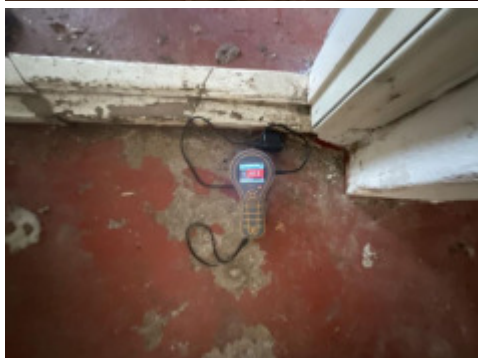
Rom under terreng med betonggulv, gråsteinsmur murpusset på vegger. Hulltagning er ikke mulig eller nødvendig pga. murkonstruksjon.

- Det er påvist indikasjoner på noe fuktgjennomtrenging inn i kjellermur.
- Det er påvist synlige fukt/råteskader i treverk i underetg./kjeller, hulltaking er derfor ikke nødvendig
- Det er påvist fuktighet i oppforet tregulv i underetg./kjeller, og det er derfor ikke foretatt hulltaking.

Synlig borrebille aktivitet som relateres til høy relativ luftfuktighet mot etasjeskille.

Golv og vegger i en uinnredet og dårlig isolert kjeller kan avgi mye fuktighet til rommet. Dette kan skyldes at jordmassene rundt bygningen får en viss oppvarming fra bygningen. Dermed stiger damptrykket i grunnen, og drivkraften for transport av vanddamp inn i kjelleren øker. Fuktighet som suges opp i vegger fra grunnen under fundamenter, kondens og lekkasjer kan også gi et fukttillskudd til romlufta ved avdampning.

Fukt i tilfarergolv kommer vanligvis nedenfra. Fukten kan føre til at tilfarerne mugner eller råtner mot betonggolvet, at golvbord eller parkett sveller og krummer seg og at vinyl og linoleum blærer. Årsaken kan være at golvet ligger i direkte kontakt med betonggulv som på grunn av manglende drenering, kapillærbrytende sjikt og/eller fuktsperre får tilførsel av fukt fra grunnen.

- Påviste skader må utbedres.

Svært mange fuktproblemer i kjelleryttervegger kan avhjelpes ved utvendig etterisolering og fuktsikring. Utvendig isolering eliminerer kondensproblemer.

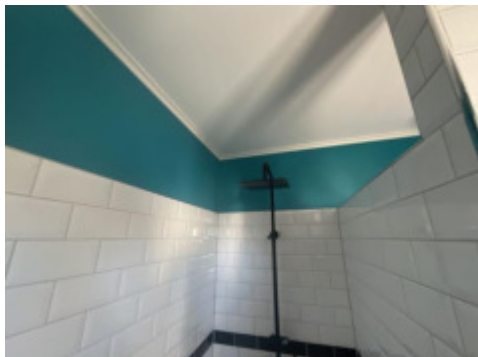
- Det er vindu/dør med ikke fuktbestandige materialer i våtsonen (ved vask, dusj, badekar, osv.), løsningen eller byggematerialet er uegnet

- Uegnede materialer må fuktbeskyttes/utskiftes.

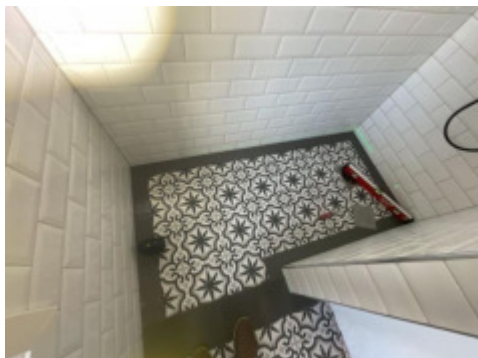
Bad med fliser på gulv.

- Det er påvist avvik i fallforhold til sluk i forhold til krav i forskrift på byggetidspunktet.

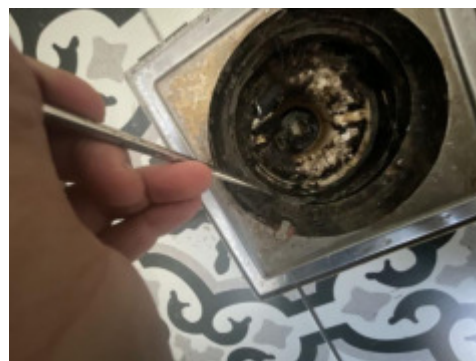
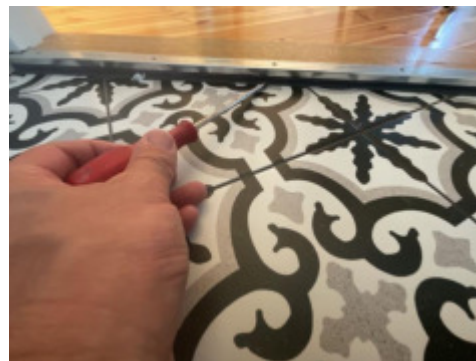
Plastsluk, synlig noe våtomsbelegg ute ved terskel til dør på oppkanten

- Det er usikkert om rørgjennomføringene er riktig utført.
- Mer enn halvparten av forventet brukstid er passert på slukløsningen.
- Mer enn halvparten av forventet brukstid er passert på membranløsningen.

- Gjennomføre ytterligere undersøkelser og foreta utbedring av skade.

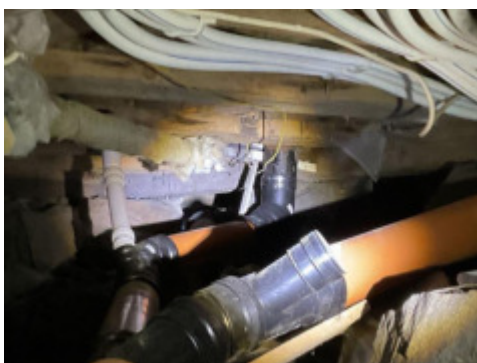
Avløpsrør av både plast og støpejern.

- Mer enn halvparten av forventet brukstid er passert på innvendige avløpsledninger.

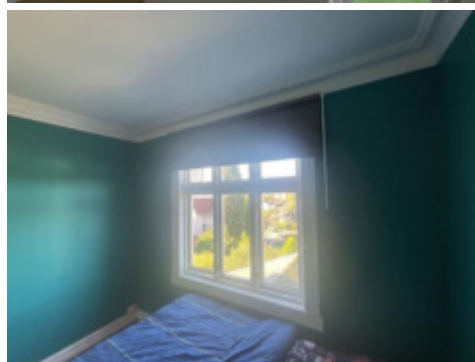
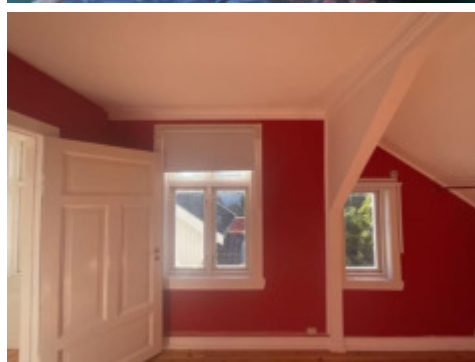
Naturlig ventilering.

- Ingen ventilering utover åpning av vindu.
- Det er påvist mangelfull ventilasjon på ett eller flere rom i boligen.

Aktiv bruk av mekanisk ventilasjon på våtrom og kjøkken ved bruk anbefales slik at varm fuktig luft transporteres ut av bygningen.

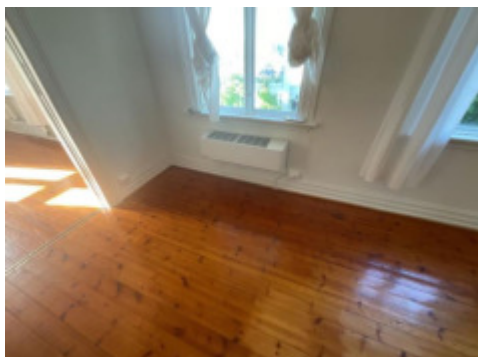
Varmepumpe

- Det har ikke vært avholdt service på anlegget senere år.

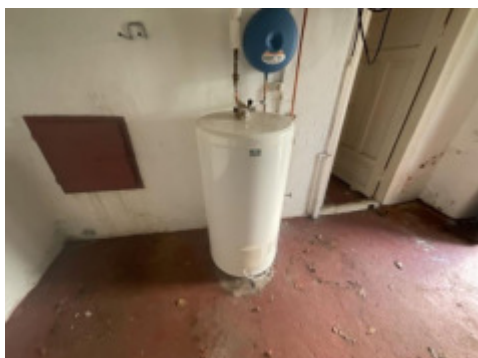
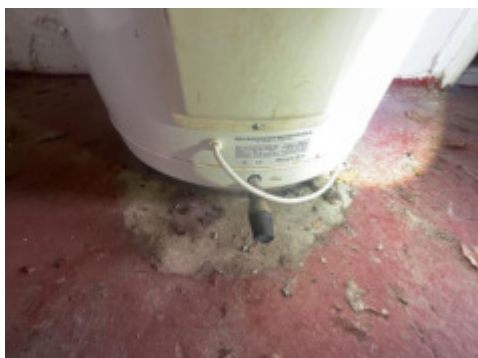
200 liters varmtvannstank

- Det er ikke påvist tilfredsstillende el-tilkobling av varmtvannstank iht. gjeldende forskrift.
- Det er ikke påvist tilfredsstillende avrenning eller annen kompensering løsning fra varmtvannstank.

- Det bør etableres tilfredsstillende avrenning eller lekkasjesikring ved varmtvannstank.
- Det bør etableres tilfredsstillende el-tilkobling etter gjeldende forskrift.

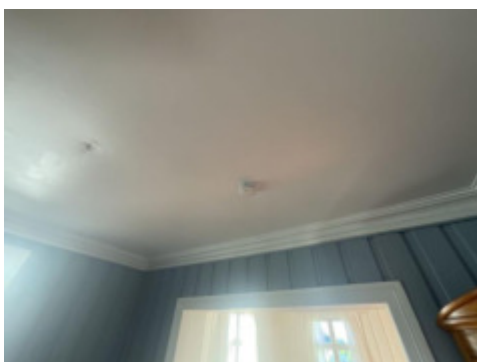
Mangler på brannslukningsapparat, røykvarslere

1. Er det mangler for brannslukningsutstyr i boligen iht. forskriftskrav på søknadstidspunktet, men minst Byggeforskrift 1985?  
**Ja**
2. Er det skader på brannslukningsutstyr eller er apparatet eldre enn 10 år?  
**Nei**
3. Er det mangler på røykvarsler i boligen iht. forskriftskrav på søknadstidspunktet, men minst Byggeforskrift 1985?  
**Nei**
4. Er det skader på røykvarslere?  
**Nei**

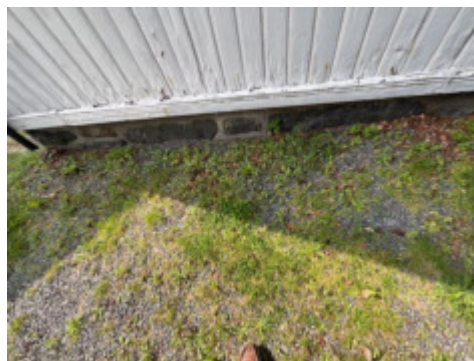
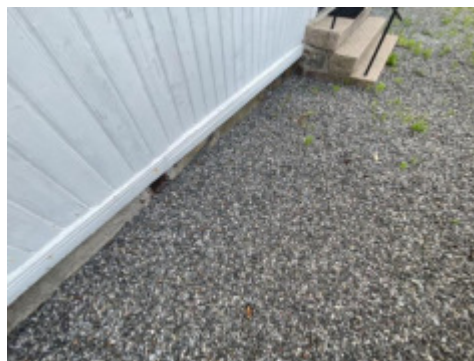
Dreneringsmasse og eller dreneringsrør er skjult under bakkenivå ukjent tilstand.

Ved visuelle observasjoner er det ikke avdekket fuktsikring.

- Det er ut ifra observasjoner konstatert at drenering/tettesjikt har funksjonssvikt/svært begrenset effekt.

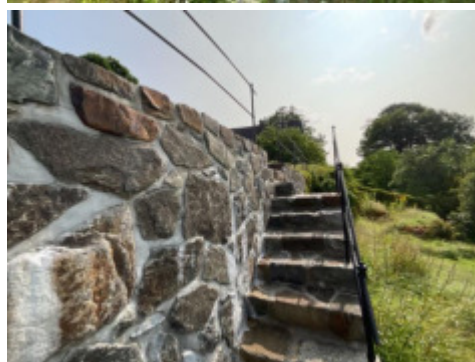
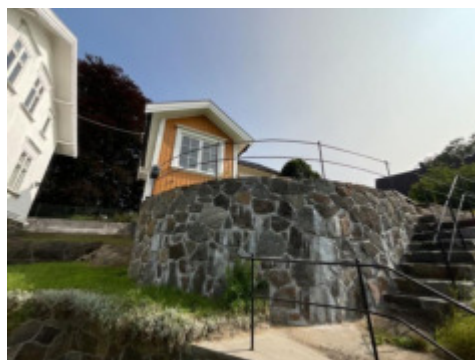
Natursteinsmur

- Åpninger i rekkverk er ikke i henhold til krav i dagens forskrifter.
- Det mangler rekkverk/annen sikring på forstøtningsmuren(e) ut ifra dagens krav.
- Det er påvist mindre sprekker og/eller skjevheter i muren.

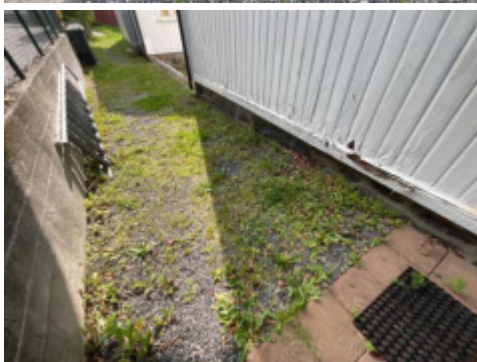
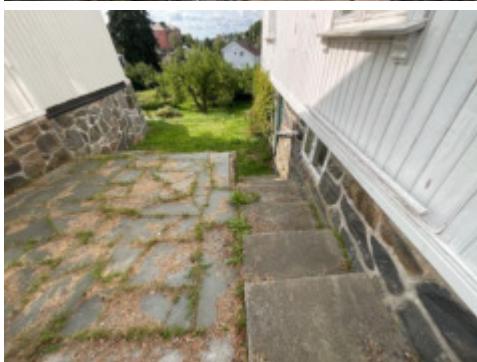
Terreng rundt grunnmur med grus, plen, betongtrapper.

- Terrenget faller inn mot bygningen og det er maksimale forhold for vann inn mot muren.

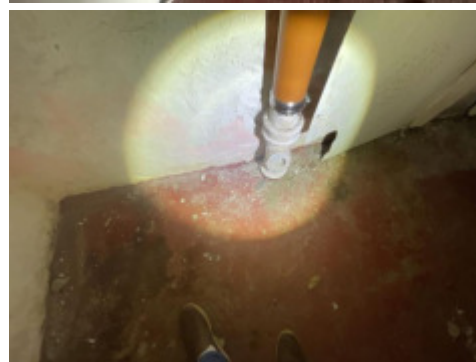
I henhold til kommunale matrikkelen fremlagt er boligen tilkoblet offentlig vann og avløp via private stikkledninger.

- Mer enn halvparten av forventet brukstid er passert på utvendige avløpsledninger.
- Mer enn halvparten av forventet brukstid er passert på utvendige vannledninger.

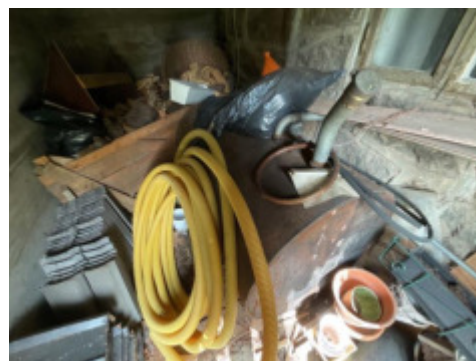
Oljetank i stål under balkong.

- Det er ikke påvist tilfredsstillende lekkasjesikring på oljetank som er i bruk.
- Det foreligger krav om sanering av oljetank.

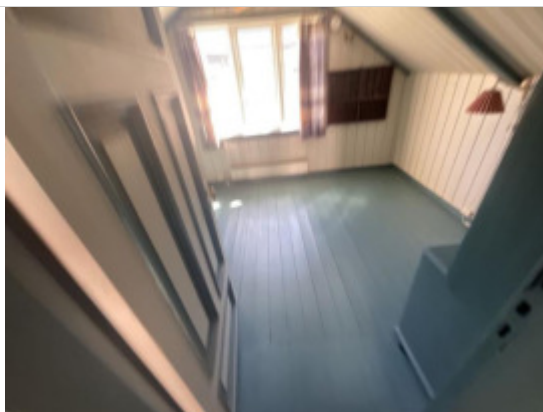
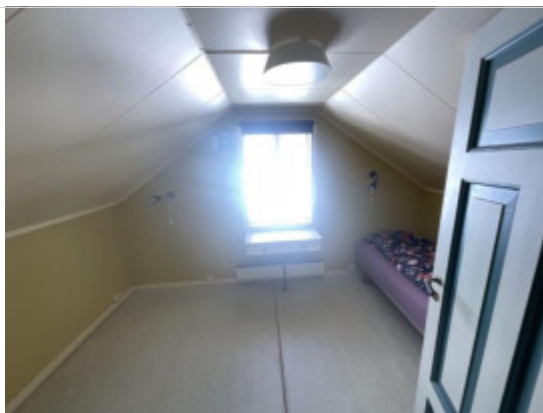
Eldre anneks der bygningen fremstår som et renoveringsprosjekt.  
Det er synlig påbegynt arbeider som ikke er avsluttet innvendig.

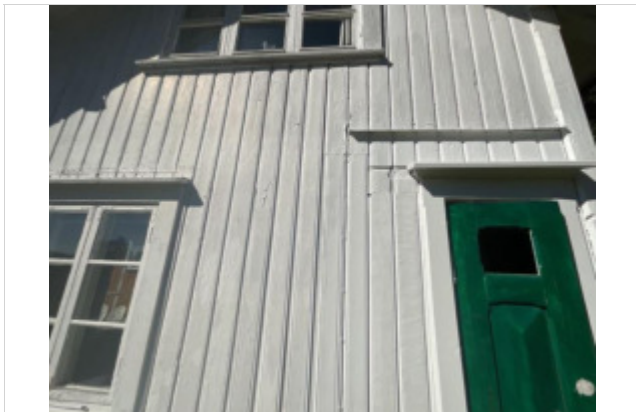
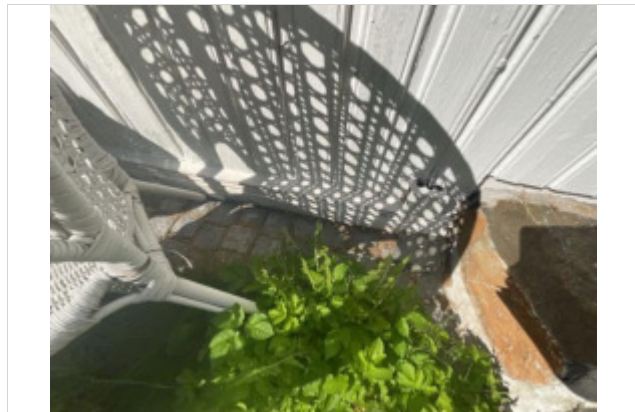
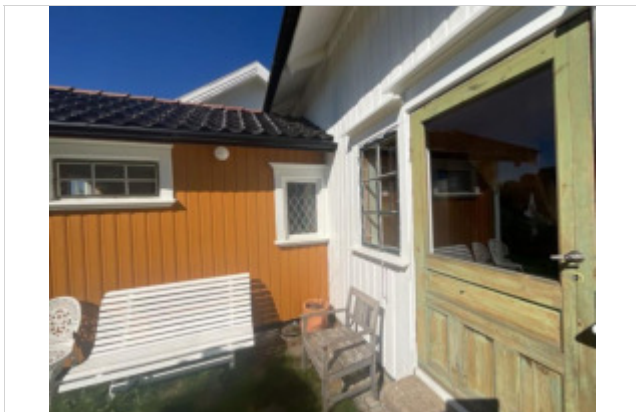
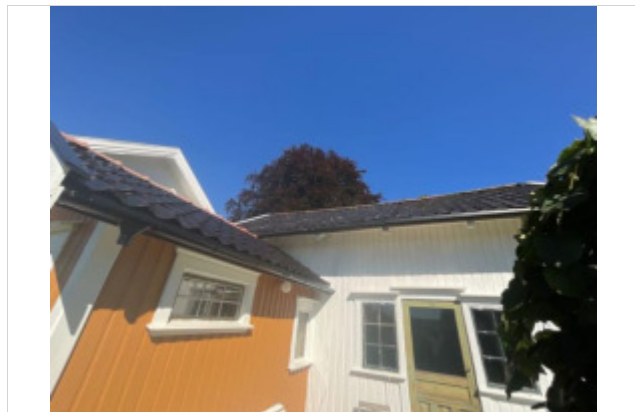
Utvendig stående bordkledning med enkelte råteskader, manglende lufting.

Saltak med utvendig teglstein, befaring fra bakkenivå. Eldre tekking der mer enn halvparten av forventet levetid vurderes oppbrukt og omlegging vil være påregnelig.

Eldre vinduer og dører der utbyttinger og vedlikehold utfra tilstand er påregnelig.

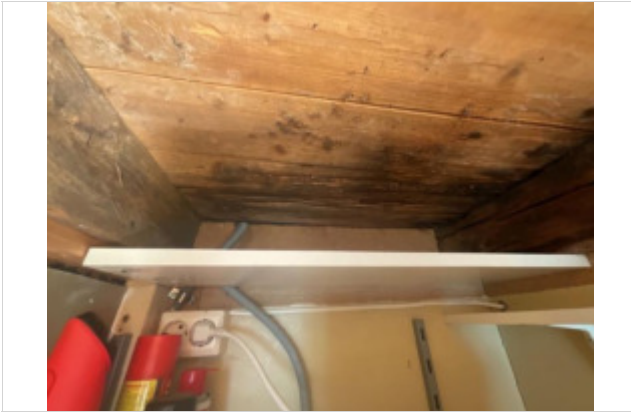
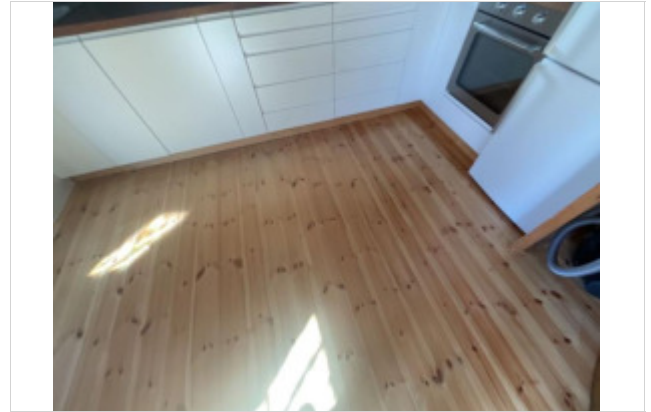
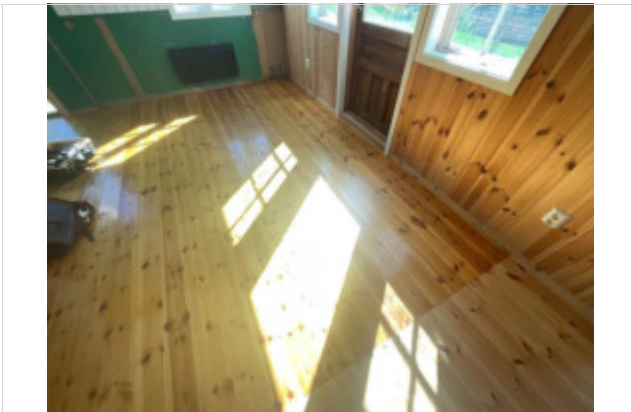
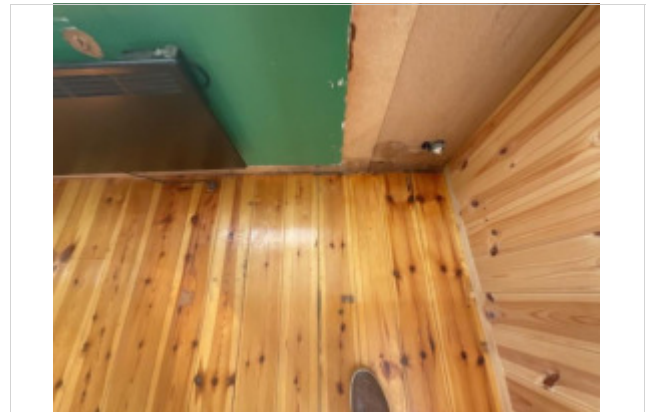
Innvendig overflater med skader, slitasje og renovering er påregnelig.

Ukjent tilstand under etasjeskille og krypkjeller vurderes som en risikokonstruksjon med høy skadefrekvens.

Skjevheter i etasjeskille og råteskader ble registrert i hjørne i skap.
