Øynoveien 25

Fritidsbolig med tomt på 1,6 mål.

Eierskifterapport

Tilstandsrapporten er utarbeidet av Christoffer Ellingsen den 17.12.2024, og er gyldig i 1 år etter befæringsdato. Ved eldre rapporter anbefales interessenter å undersøke eiendommen grundig. Det gjøres oppmerksom på at rapporten kun omhandler boligen, eventuelle øvrige bygninger på eiendommen er ikke vurdert.

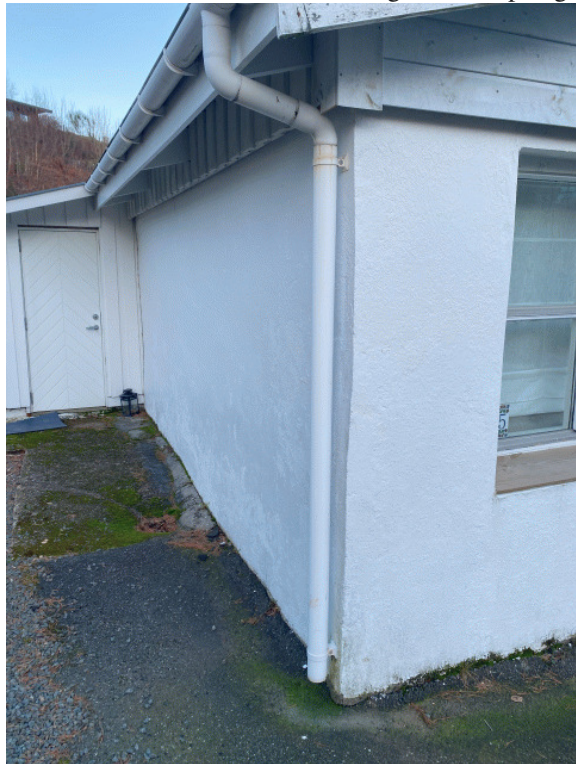
Det er påvist riss, sprekker eller skader på grunnmuren.

Det er tegn til setningsskader i grunnmur.

Setningsskader i grunnmur.

Drenering må utbedres på de steder dette ikke er utbedret.

Nærmere undersøkelser anbefales og tiltak må påregnes.

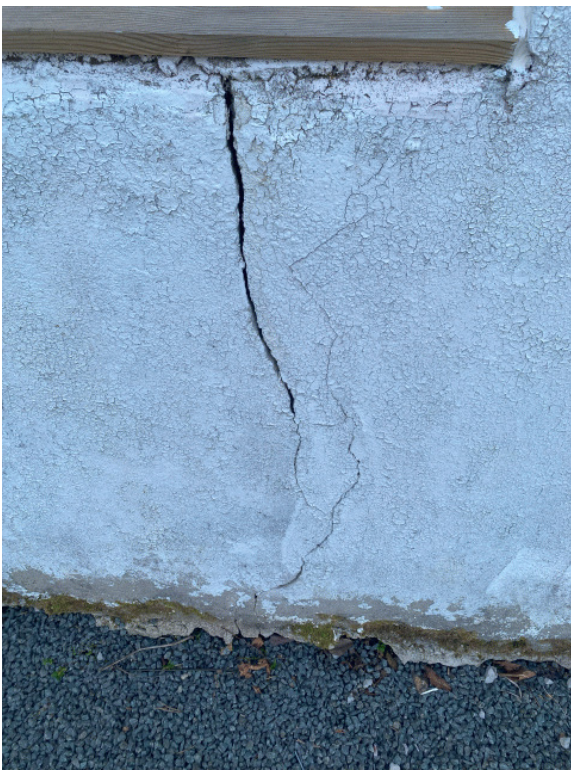
Yttervegger i betong har store sprekker stedvis.
Sprekker midt på vegg og ved vinduer.

- Det er store sprekker i yttervegger i betong.
- Det er noe riss/sprekker/avskalling/grønske på kledning.
- Det er lite lufting bak kledning.
- Det er ikke museband bak kledning.
- Det er tegn til setningsskader i yttervegg i betong.

- Det må påregnes å utbedre sprekker i yttervegger av betong.
- Det må påregnes nærmere undersøkelser av yttervegger i betong og tiltak må påregnes.
- Det må påregnes normalt vedlikehold av kledningen.
- Det må påregnes utbedringer slik at det blir mer lufting bak kledning.
- Det må påregnes og montere museband bak trekledning.
- Det må påregnes noe utskifting av kledning.

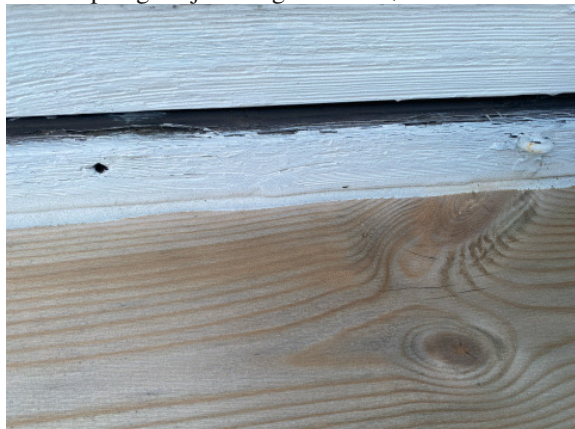
Det er avskalling/riss/sprekker i vinduskarmer utvendig.

Det må påregnes justering av ytterdører.

Det må påregnes justering av innerdører.

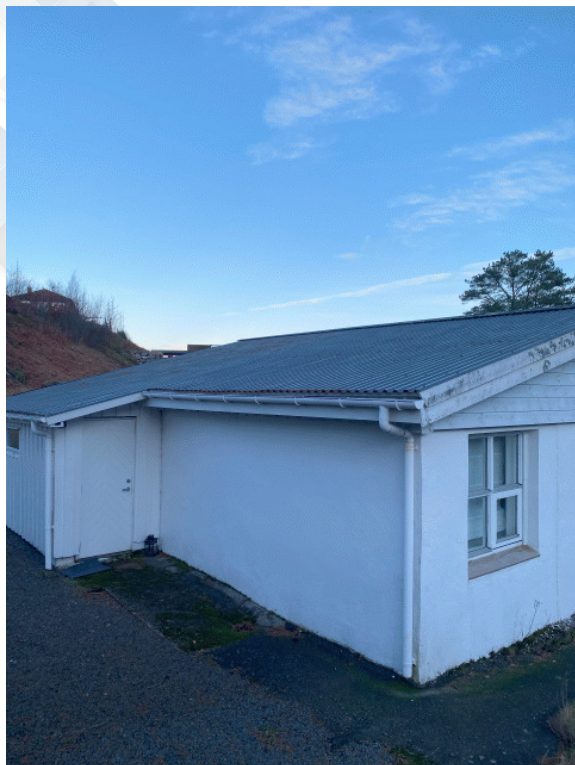
Noe overflate rust på stålplatene.

Rust på takplater.

Det må påregnes vedlikehold/utbedringer/utskiftninger av rustne takplater.

Det må påregnes og endre nedløpet slik at ikke all vann som kommer ut av dette ligger og presser mot betongvegg.

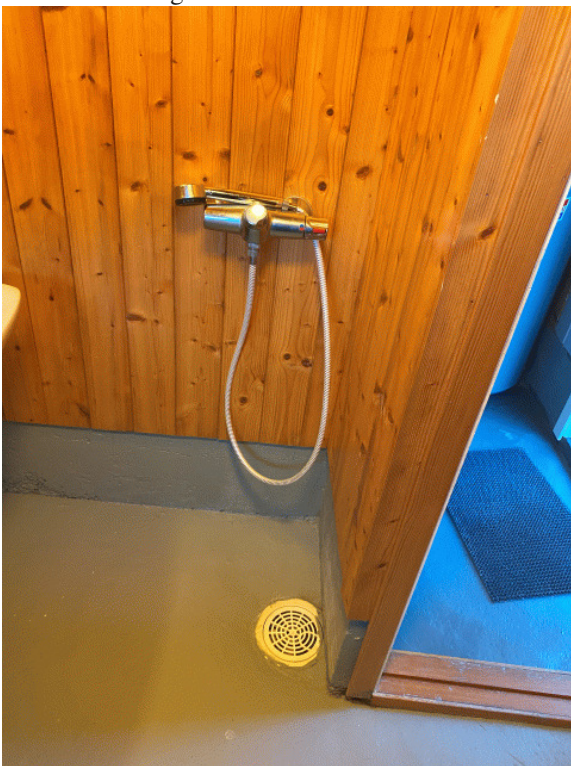
Det er rustne spiker og fukt skjolder.

Det må påregnes utskiftning av mekanisk ventil.

For at man skal kunne bruke dette rommet til dusjing så må man opparbeide hele vaskerom/dusjrom på nytt slik at det tilfredsstillers dagens krav til våtrom.

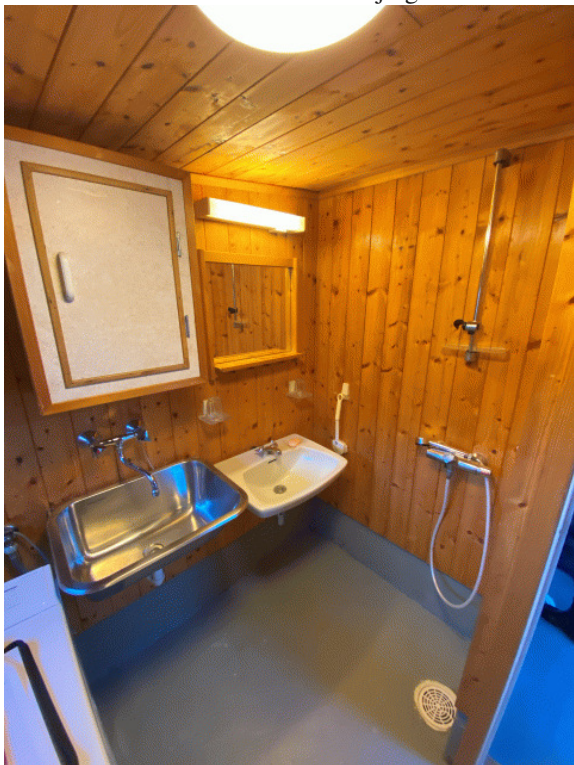
- Det er feil fall på gulvet slik at vann renner bort fra sluket i stede for til sluket.
- Bruken av rommet er ikke tilpasset det rommet har blitt brukt til.
- For at rommet skal bli brukt til dusjing må det endres slik at det oppnår dagens krav til våtrom.

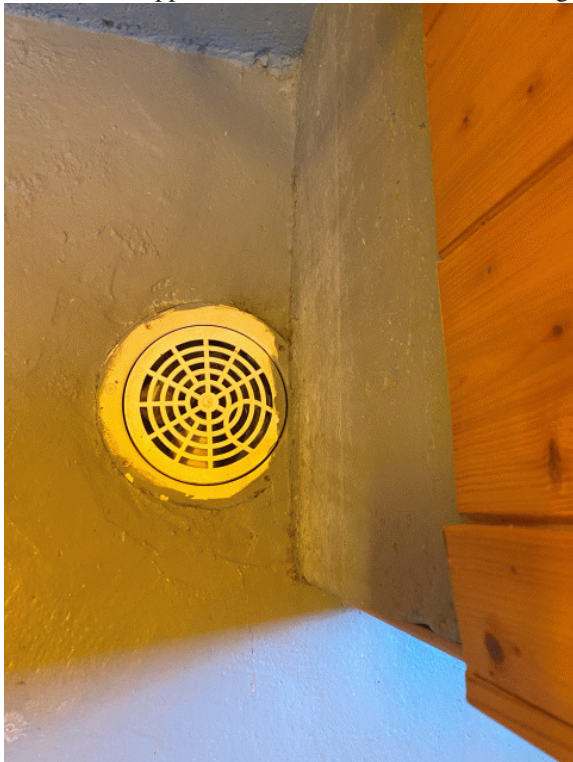
Det er påvist avvik i forhold til sluk, rørgjennomføringer, mansjetter eller klemring.

Det er påvist tegn på feil utførelse, feil materialvalg, skadelig fukt eller utettheter.

- Fall på gulv må utbedres.
- Sluk i gulv må endres/flyttes.
- Rommet må opparbeides slik at det tilfredsstillers dagens krav til våtrom.

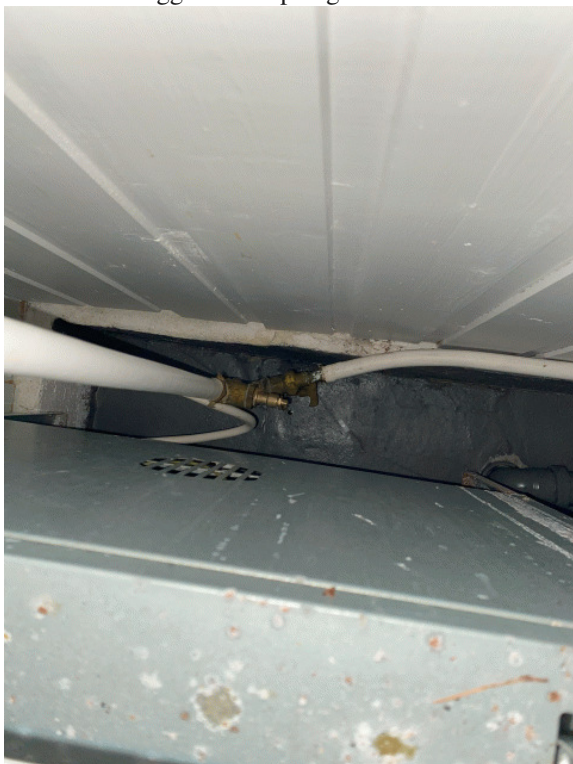
TG2 settes på grunnlag av manglende dokumentasjon på vvs.
Hoved stoppekranen er ikke funksjonstestet da det ikke var tilgang til denne slik at undertegnede ikke vet om denne fungerer eller ikke derav TG2.
Eldre vvs anlegg som må påregnes utbedret.

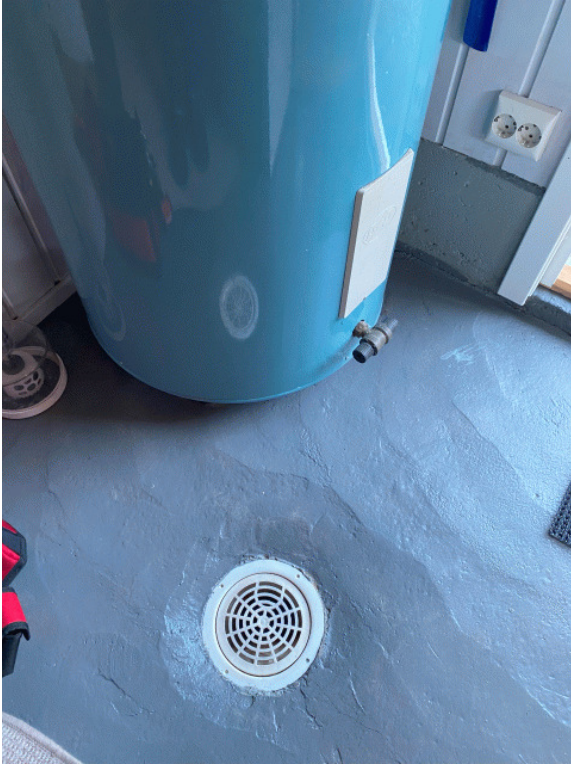
Varmtvannsbereder er fra 1992
Det er ikke påvist avdrypp og fuktskjolder ved bereder.
Berederens plassering er ikke tilfredsstillende.
Berederen er ikke lekkasjesikret.

Merknader: Vurdering av avvik:
Berederen er ikke lekkasje sikret.
Berederen er eldre enn 20 år.

Berederen står i nærheten av sluk men på grunn av fall på gulv så vil ikke all eventuell lekkasje vann treffe sluk og vannet vil derfor fortette og legge seg i enden av gangen.

Berederen må påregnes utskiftet.

Berederens plassering må utbedres slik at eventuell lekkasje vann føres direkte til sluk.
