Jærneskollen 3

**Jærneskollen 3, 4634
KRISTIANSAND S**

Boligtype: Enebolig

Byggeår: 1997

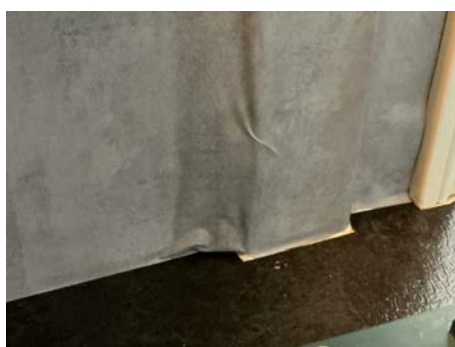
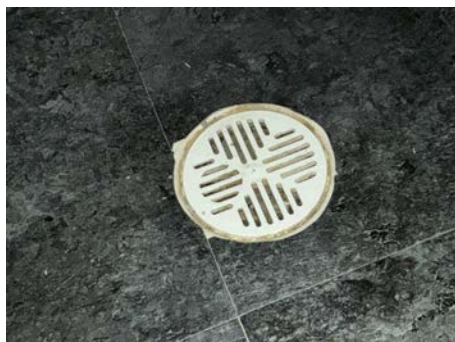
Eldre fuktmerke rundt lufterventil i tak. Tapetserte vegger, fremstår stedvis noe enklere/ufagmessig avsluttet med krøll i hjørner og ujevn avslutning mot lister etc.

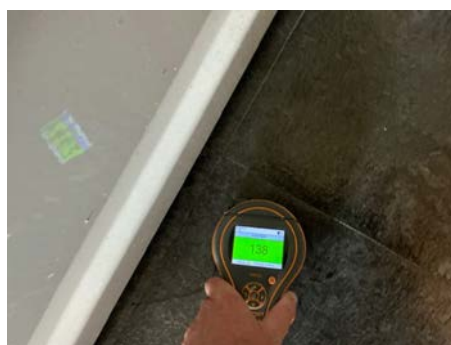
1 ETASJE > BAD/VASKEROM

Det er sluk i dusjsone og tett sokkel inn dit, ved evt lekkasje eller vannsøl utenfor dusj så vil ikke det vannet ledes enkleste vei til sluken.
