Tilstandsrapport

Enebolig

Øvre Rønningen 6, 3740 SKIEN

Befaringsdato: 05.09.2024

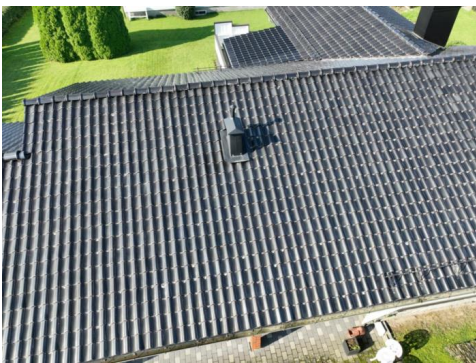
- Det mangler snøfangere på hele eller deler av taket, men det var ikke krav om dette på byggemeldingstidspunktet.
- Det mangler tilfredsstillende adkomst til pipe for feier.
- Mer enn halvparten av forventet brukstid er passert på renner/nedløp/beslag.
- Det er avvik:

Det ble registrert rustdannelser i gradrenner.

- Stigetrinn for feier må monteres.

Gradrenner har behov for overflatebehandling.

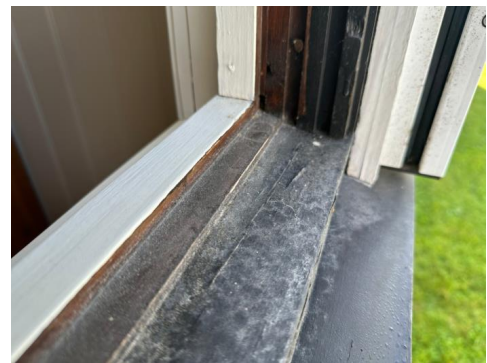
! TG 2 Dører

- Karmene i dører er værslitte utvendig og det er sprekker i trevirket.
- Det er avvik:

- Tiltak:
- Det må foretas lokal utbedring.

Det må regnes med og skifte dørene de kommende år på grunn av alder og slitasje.

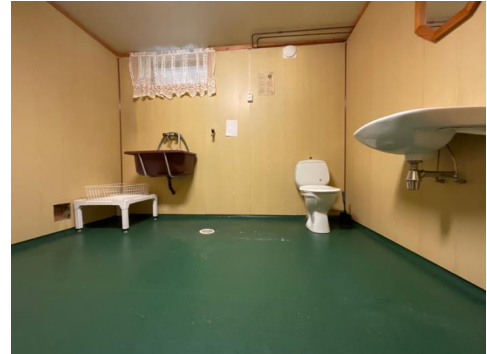
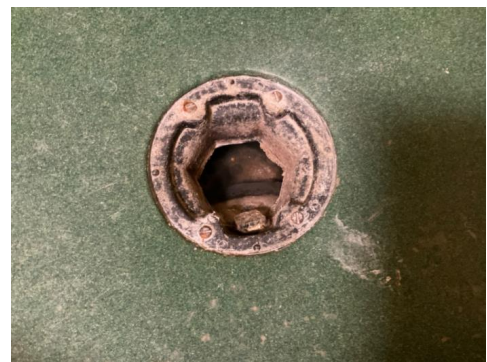
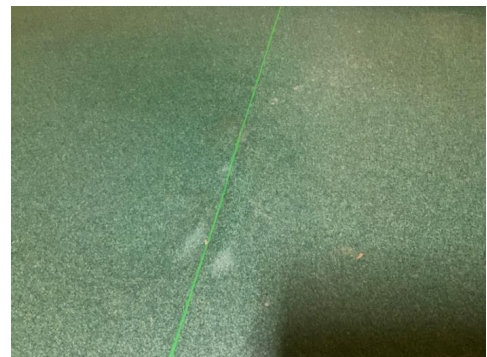
Avvik som ble registrert er:
- Løst belegg samt luftbobler.

Vaskerommet har vært i daglig bruk. Tilstandsgrad er satt på bakgrunn av at anbefalt brukstid er passert samt at det ikke er i henhold til dagens krav og forskrifter.

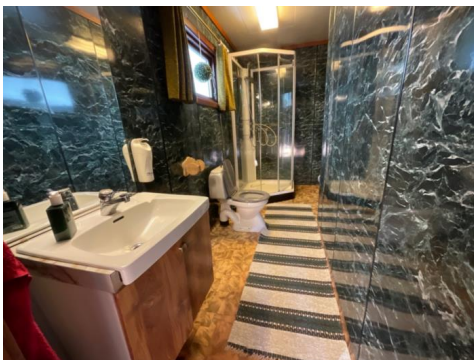
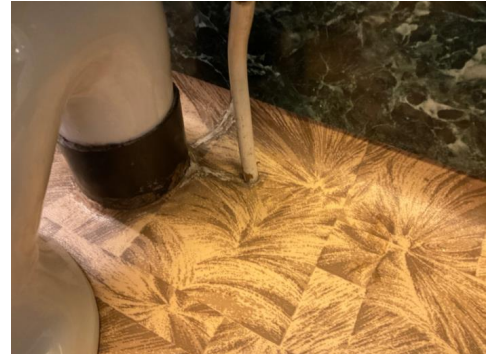
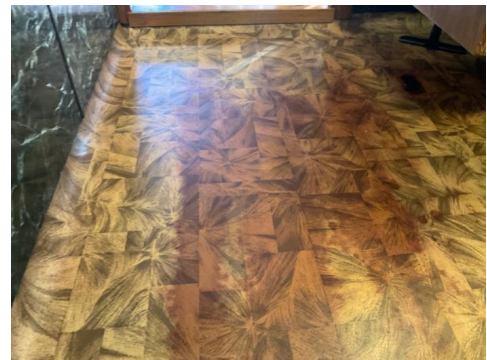
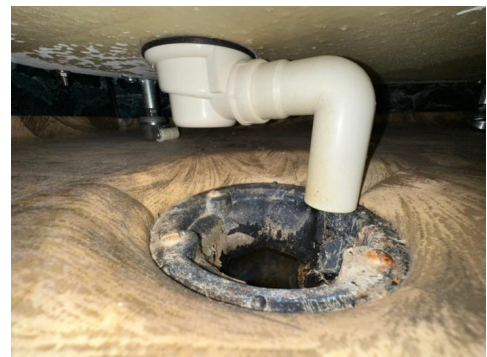
1. ETASJE > BAD

Det gjøres oppmerksomt på at badet ikke vil holde tett ved en eventuell lekkasje på grunn av utette rørgjennomføringer.

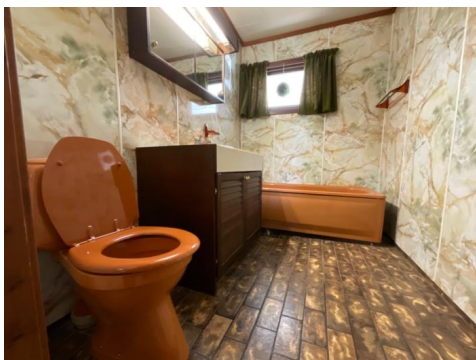
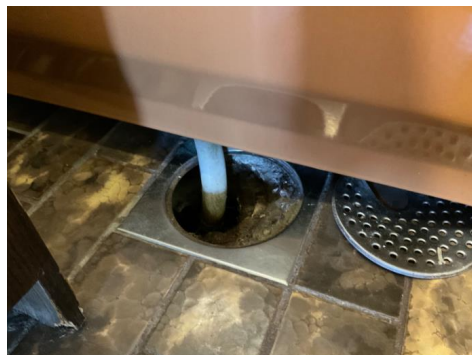
1. ETASJE > BAD 2

Eldre bad med skjult membran under flis, har fuktsikring som ikke er mulig og kontrollere, og tilstand er derfor ukjent. Samt var oppbygging av våtrom 1997 eller før ikke, iht dagens oppbygging med fuktsjikt og fall til sluk m.m. Våtrom etablert før 1997 er derfor ikke utført for dagens bruk med følgende risiko for vannskade.

Tilstandgrad er satt på bakgrunn av at badet ikke er i henhold til dagens krav og forskrifter samt utgått på anbefalt brukstid.

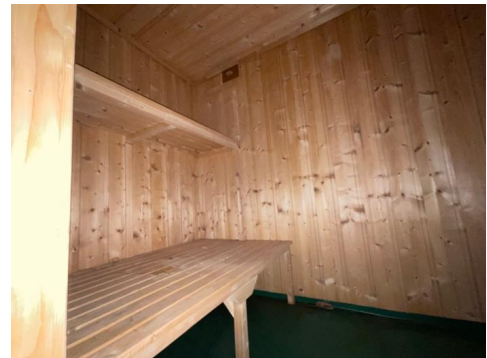
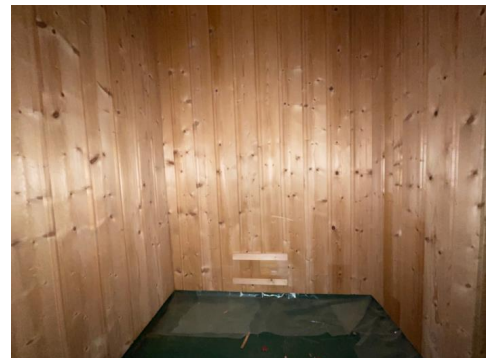
KJELLER > BADSTUE

Baderomsplater har fuktskader.

- Det må gjennomføres ytterligere undersøkelser og foretas utbedring av eventuell skade.

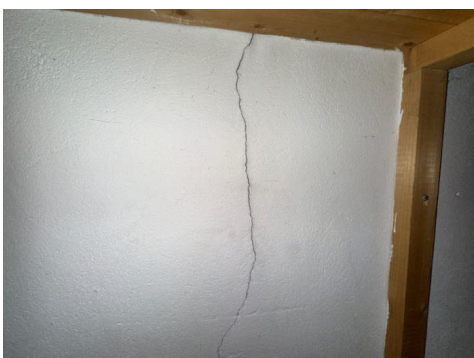
- Grunnmuren har sprekkdannelser.

- Lokal utbedring må utføres.
