# Rosfjordveien 69

Rosfjord – Lyngdal

## OM EIENDOMMEN

# gnr. 171, bnr. 312

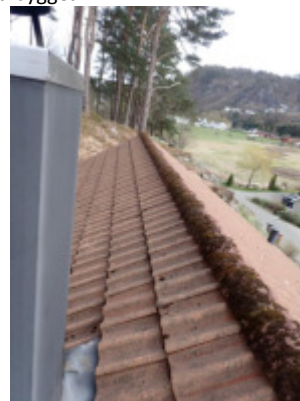
Tekking er noe mosegrad i møne

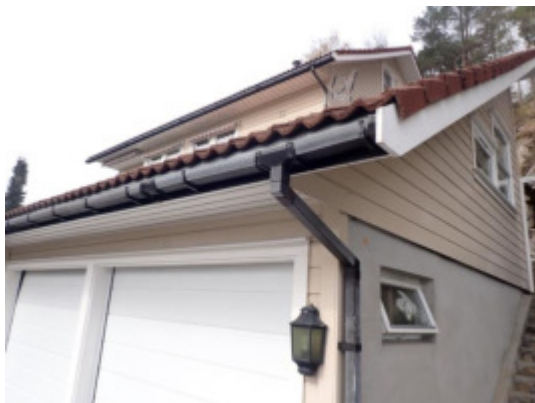
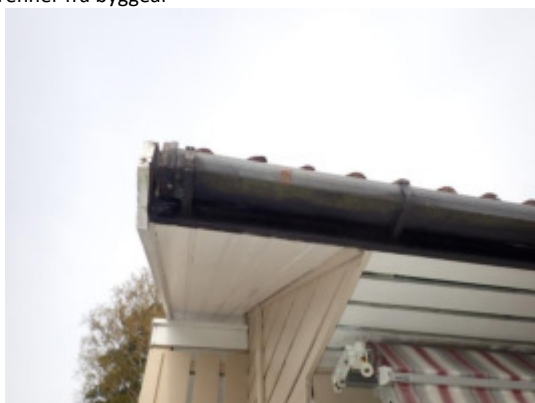
Eldre renner fra byggeår

Eldre renner fra byggeår.

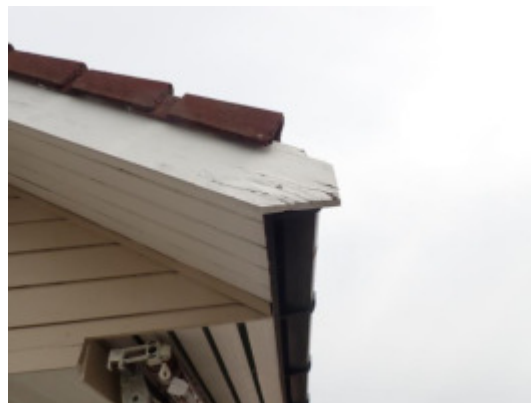
Råteskader på vindskier

Det er registrert råteskader på enkelte vindskier

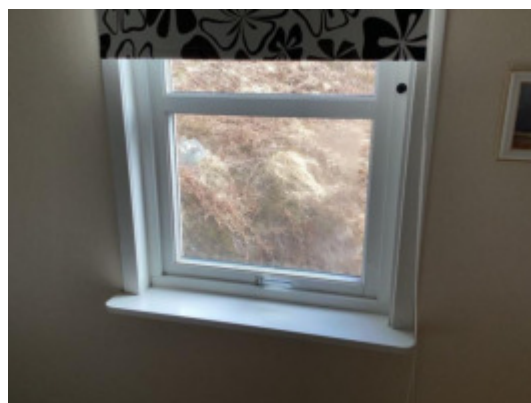
Punktert glass på loft

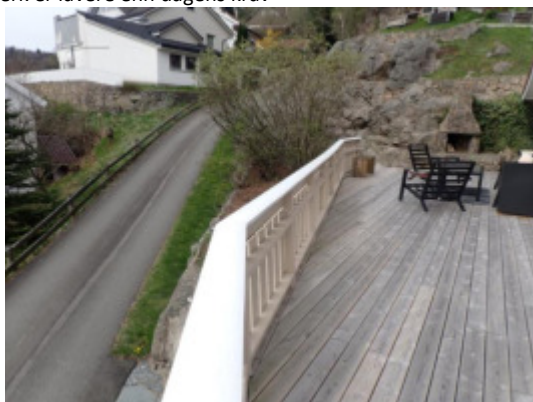
Rekkverk er lavere enn dagens krav

Det er skjevheter i rekkverk

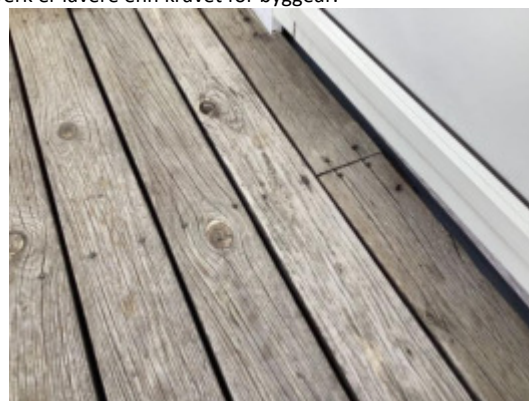
Dekket har sporadiske plasser med sprekker og er slitt

- Rekkverket er for lavt i forhold til dagens krav til rekkverkshøyder.
- Det er påvist at dekke på terrassen har en del sprekker.

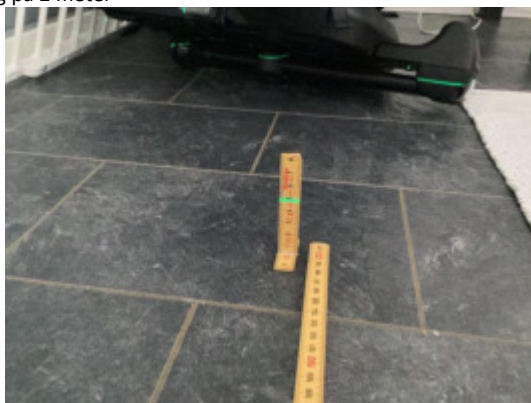
Måleresultat på 2 meter

- Målt høydeforskjell på mellom 10 - 20 mm innenfor en lengde på 2 meter. Tilstandsgrad 2 gis med bakgrunn i standardens krav til godkjente måleavvik.

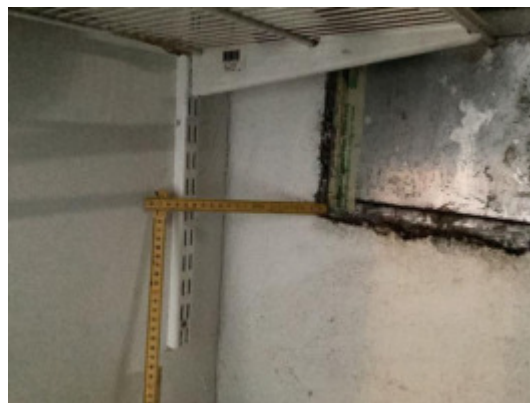
Avstand fra luke til brennbart er mindre enn kravet.

- Det må foretas tiltak for å lukke avviket.

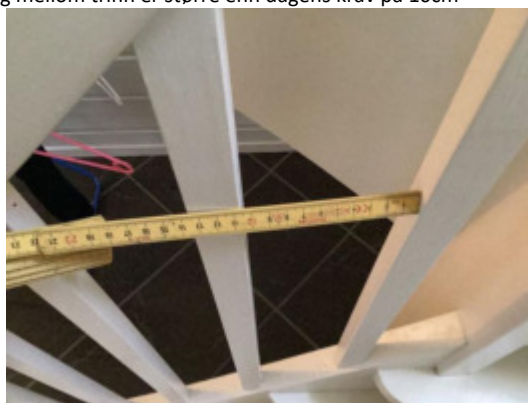
Åpning mellom trinn er større enn dagens krav på 10cm

Åpninger i rekkverk er større enn dagens krav på 10cm

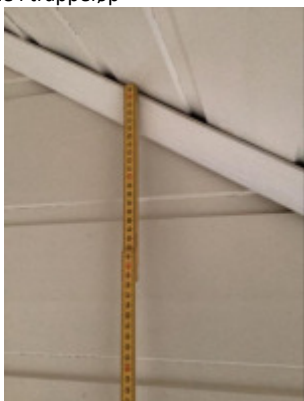
Det er liten frihøyde i trappeløp

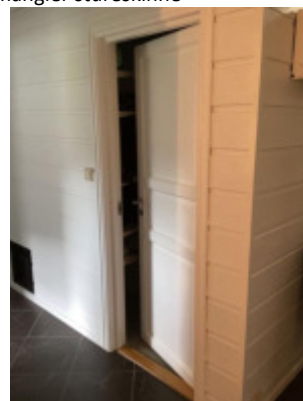
dør til vedbod

- Det er påvist avvik som tilsier at det bør foretas tiltak på enkelte dører.

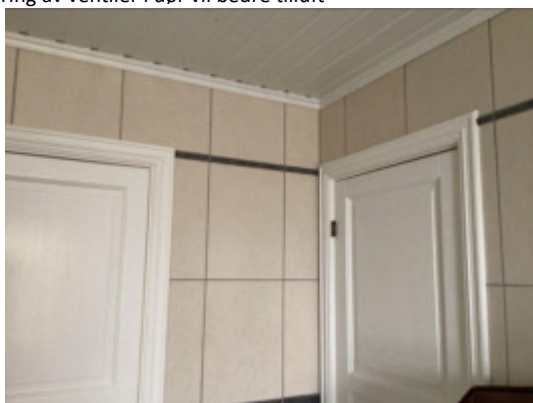
Etablering av ventiler i dør vil bedre tilluft

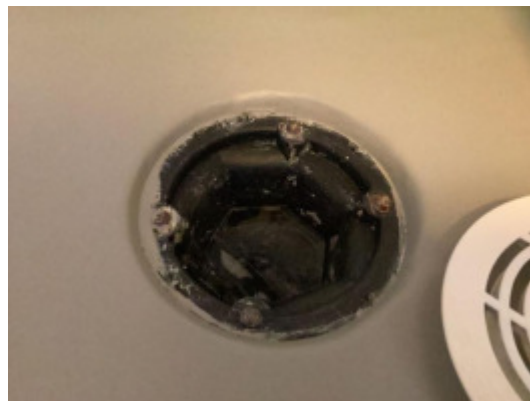
Eldre sluk med vinylbelegg

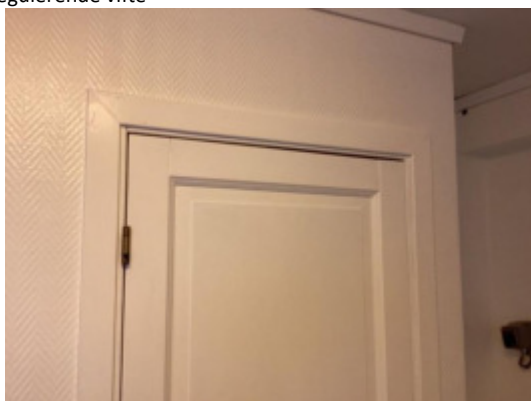
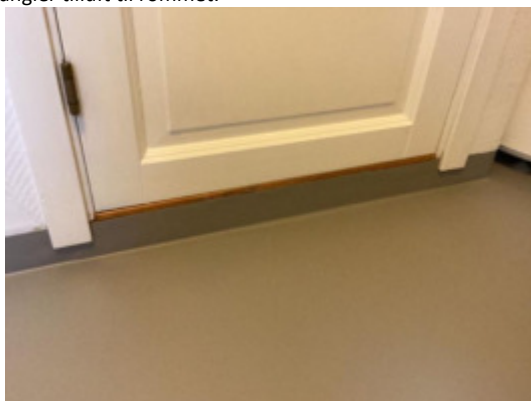
Det mangler tilluft til rommet.

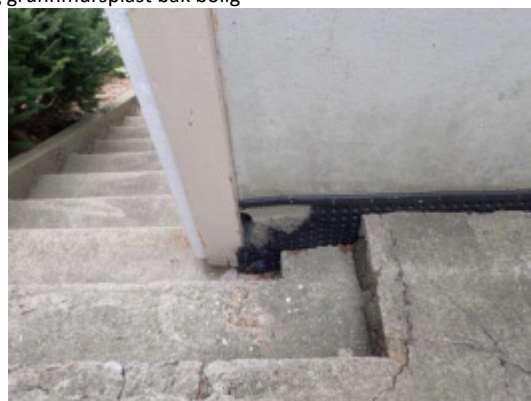
Mindre skade på hjørne

Skade på grunnmurplast ved hjørne

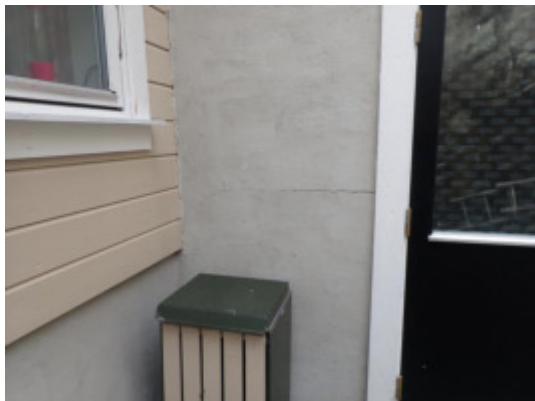
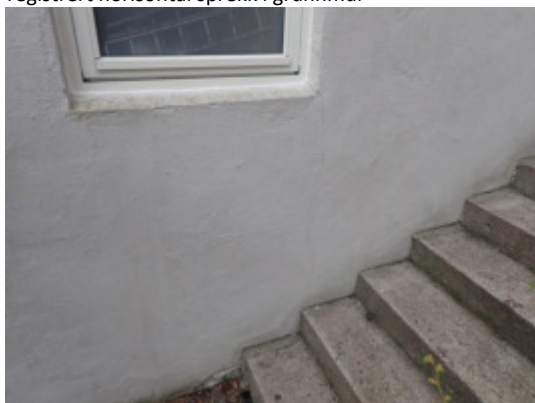
Det er registrert horisontal sprekk i grunnmur

Vertikal sprekk ved vindu i underetasjen

- Grunnmuren har sprekkdannelser.

Vegg mot vaskerom og bad i underetasjen er det registrert sprekk/ riss i grunnmur.

Fuge sprekk og hole området under oppsikt.
