# Kongenesveien 55

Eiken - Hægebostad

# Tilstandsrapport

Befaringsdato: 16.05.2024

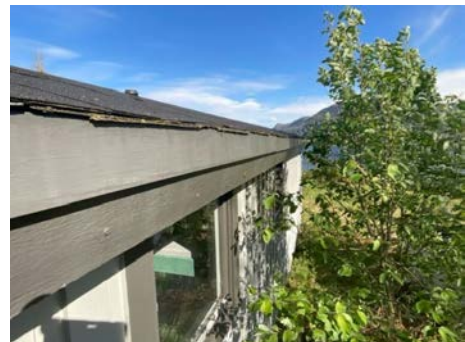
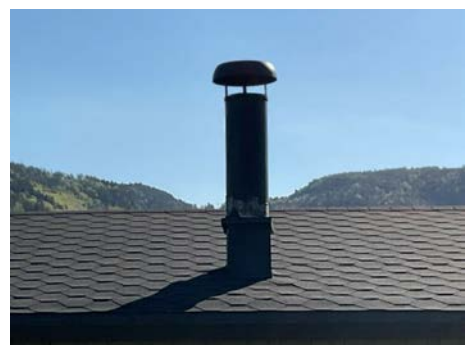
Pipebeslag har avskalling av maling.

- Overvåk tilstanden jevnlig. For å få tilstandsgrad 0 eller 1 må beslag/renner/nedløp skiftes ut, men tidspunktet for når dette er nødvendig er vanskelig å si noe om.

Takrenner bør monteres.

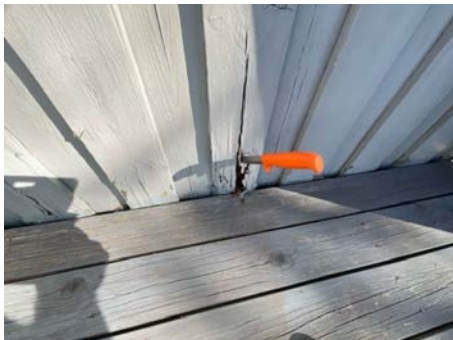
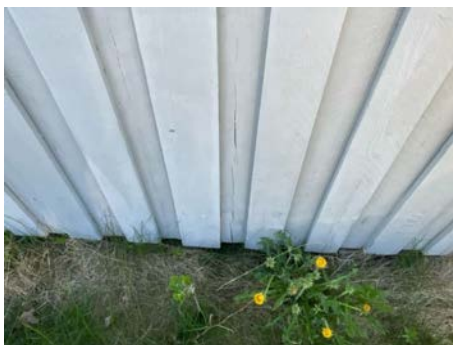
- Det er ingen eller liten lufting i nedre kant av kledning mot grunnmur.
- Det er påvist spredte råteskader i bordkledningen.
- Bordkledning går stedvis nesten helt ned i terreng.
- Det er værslitt/oppsprukket trevirke/trepaneler.

Kledningen er montert etter datidens byggeskikk med lusing som musetting, denne byggemetoden gir dårlig lufting bak kledningen. Kledning ved inngangspartiet og bord mot kryperom har råteskader, kledningen fremstår generelt med etterslep av vedlikehold. Enkelte kledningsbord har vridd seg. Veggkonstruksjonen tilfredsstillende ikke dagens krav til lufting, isolering og tetthet.

Det må utføres utskiftninger av råteskadet kledning. Ved utskifting av kledning må bakenforliggende konstruksjoner kontrolleres for å avdekke eventuelle råteskader i treverket.

Kledningen fremstår generelt med aldringstegn og slitasje og det er behov for vedlikeholdstiltak. Ved fremtidig utskiftning av kledningen anbefales det å bedre luftespalten bak kledningen.

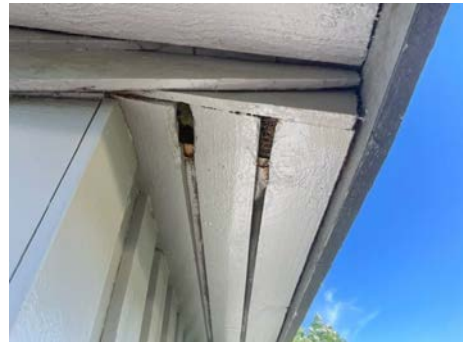
Fuglereir i takutstikk bør fjernes og store åpninger bør tettes.

Jeg vil anbefale å montere luke i himling/taket slik at man kan inspisere selve konstruksjonen.

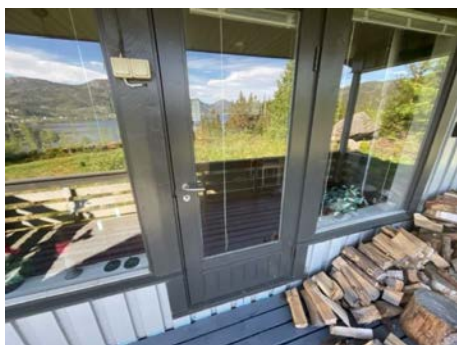
- Det er påvist dører med punkterte eller sprukne glassruter.
- Det er påvist utetthet/åpning mellom dørblad og dørkarm. Dvs. at kald trekk kan oppstå.
- Karmene i dører er værslitte utvendig og det er sprekker i trevirket.

Isoleringsglass er punktert.

Utskifting av dører og omramming må påregnes.

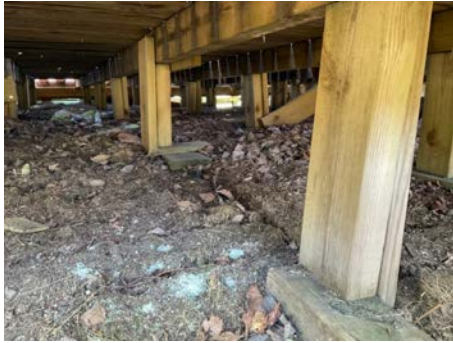
Fundamentering er direkte på terreng og er mer utsatt for fukt og råteskader.

Det må påregnes vedlikehold og noe utskifting av trebord. Rekkverk bør festes bedre. Fundamentering er direkte på terreng og er mer utsatt for fukt og råteskader.

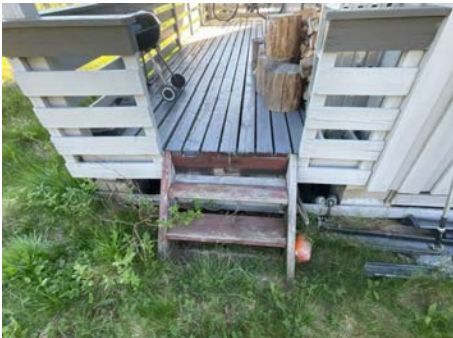
- Det er ikke montert rekkverk. Dagens krav er at det skal være rekkverk/sikring på begge sider av trappen. Konsekvens/tiltak
- Rekkverk må monteres for å lukke avviket.

- Rekkverk må monteres for å lukke avviket.

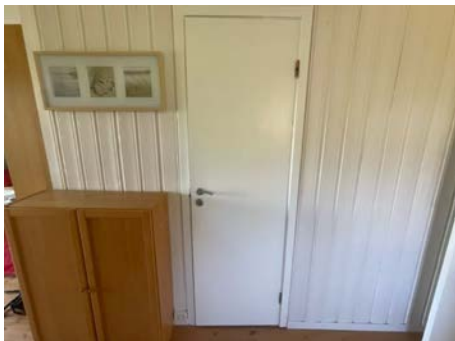
- Det er påvist avvik som tilsier at det bør foretas tiltak på enkelte dører. Det er flere av de innvendige dørene som har dørblad som tar borti dørkarm ved lukking/åpning. Det er ikke unormalt å registrere slike forhold i eldre hytter av tre. Årsak til at slike forhold oppstår er ofte grunnet mindre bevegelser i bygningen, samt slitasje etter bruk av dørene.

For at dørene skal kunne lukkes uten å ta bort i karmene må de justeres. Enkelte dører har så store avvik at det kan være aktuelt med å høvle av dørbladet slik at dette passer i karmene. Eventuelt kan det være aktuelt at dørene skiftes.

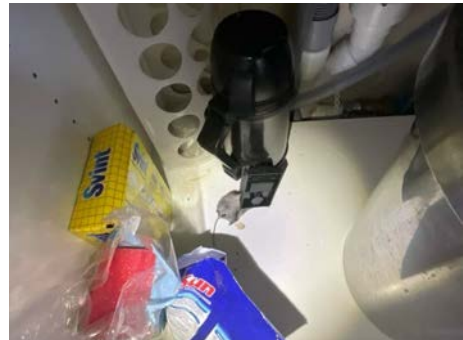
- Det er avvik: Det er observert avføring etter mus og mus i felle under kjøkkenvask på befaringsdagen.

konstruksjonen må sikres mot skadedyr. Musene kommer sannsynligvis inn gjennom bjelkelaget eller åpninger ved bunnen av kledningen.

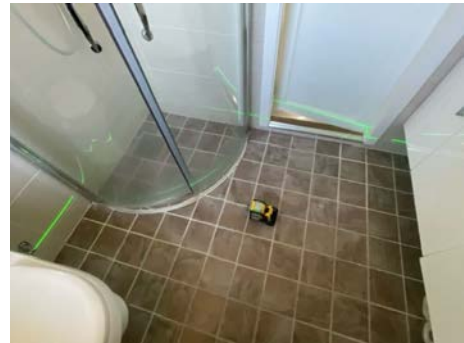
- Det er påvist at flisfuger har riss/sprekker.
- Det er påvist at noen fliser har bom (hulrom under).
- Det er vindu/dør med ikke fuktbestandige materialer i våtsonen (ved vask, dusj, badekar, osv.), løsningen eller byggematerialet er uegnet. Det er ukjent tettelsning ved dør. Flislimet kan transportere fuktighet bak flisene inntil 1 meter forbi dusjveggen. Det er løse fliser over vindu og dør. Enkelte fuger har sprekker og svertesopp.

Flisene blir holdt på plass av karm og taklister. Det kan vurderes å lime de fast på nytt.

Det anbefales å installere dusjkabinett.

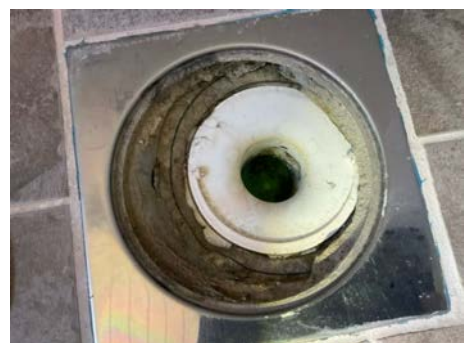
Det er fare for at oppstår lekkasjer rundt sluket grunnet mangelfull tetting med klemring. Dette kan medføre fuktskader i skjulte konstruksjoner/bjelkelag.

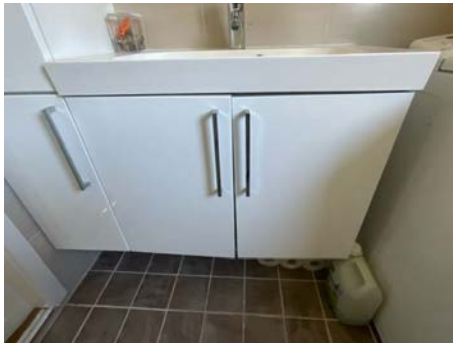
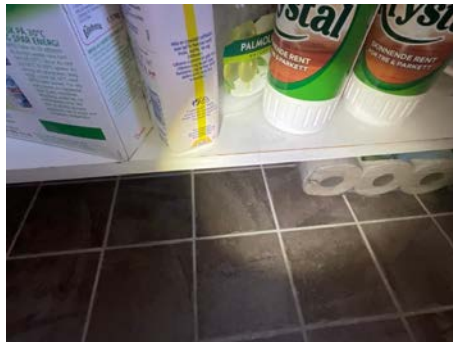
- Det er påvist skader på innredning. Skapinnredning har fuktsvellinger og dørene er løse.

For å lukke avviket må dørene festes og justeres. Sprekker i bunnplate bør fylles med silikon eller lignende slik at ikke treverket trekker til seg fuktighet og utvider seg enda mer.

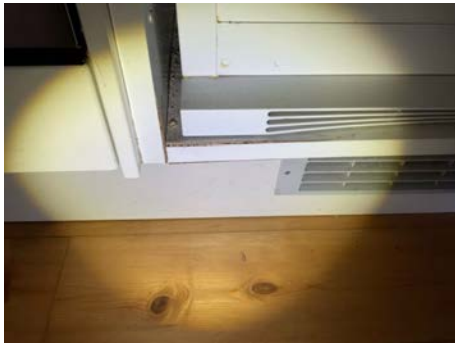
Fuktsvelling ved kjøleskap.

Sprekker i bunnplate bør fylles med silikon eller lignende slik at ikke treverket trekker til seg fuktighet og utvider seg enda mer.

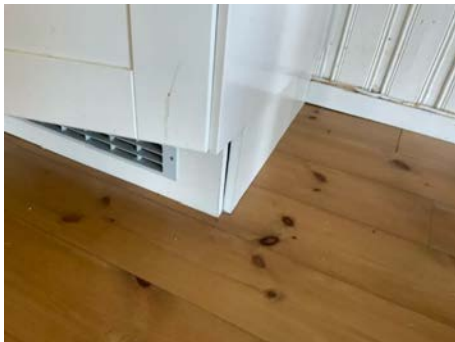
Løse sokkellister.

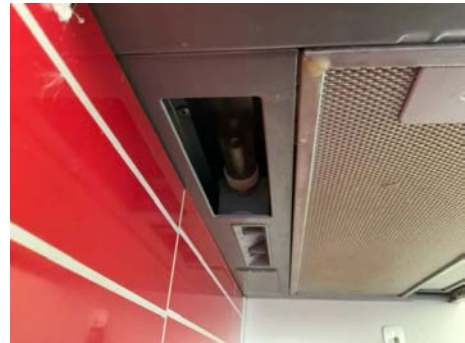
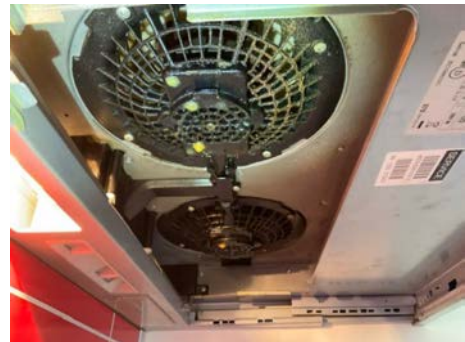
- Det er avvik: Det mangler deksel på lys under ventilatoren, dette medfører at matos kommer inn i viften uten å bli filtrert.

Deksel til lyset bør monteres og det må påregnes renhold av ventilatoren.

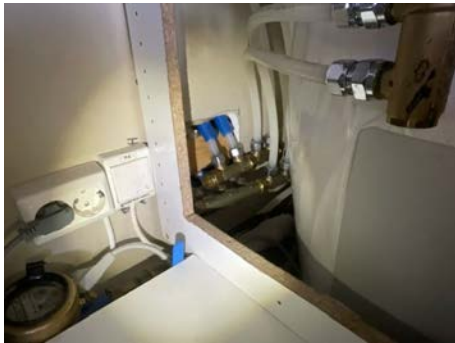
- Det er påvist at eventuelt lekkasjevann fra rør i rør system ikke ledes til sluk eller annen kompensierende løsning. Vannrørene i plast er ikke bygget som et rør-i-rør system med fordelerskap. Et rør-i-rør-system er utviklet for å tilfredsstillende funksjonskrav om utskiftbar og vannskadesikker framføring av vannrør i boliger. Slik dette er bygget opp vil ikke en ev. vannlekkasje bli synliggjort og ledet til rom med sluk. Vannrør er tilgjengelig under kjøkkenvask.

Slike anlegg bør stenges av når man forlater hytten. I kalde perioder må anlegget tappes slik at ikke frostskafer oppstår.

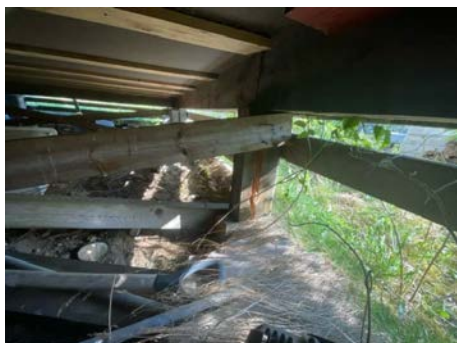
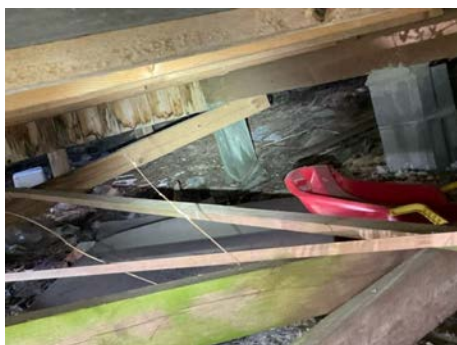
- Det er avvik: Det er registrert fundamentet med sprekker, fundamenter i tre har skjevheter og ført direkte ned på grunnen.

Det må påregnes utbedring/utskifting på enkelte pilar. Pilar bør ikke stå direkte mot terrenget på grunn av fuktopptrekk og dette vil føre til fukt/råte skader.

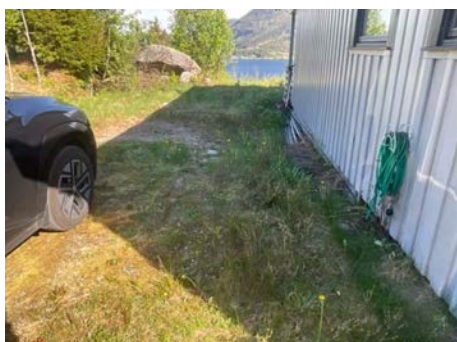
- Det er avvik: Det er ikke tilstrekkelig fall på terrenget bort fra bygningen.

Jeg anbefaler å etablere fall bort fra grunnmuren alle steder rundt bygningen.

Generelt anbefales fall på terreng i fra boliger på min. 1:50 og min. 3 m ut i fra grunnmurer for å redusere fuktpåkjenning på grunnmuren.
