# Kongenesveien 55

Eiken – Hægebostad

# Tilstandsrapport

# gnr. 74, bnr. 151

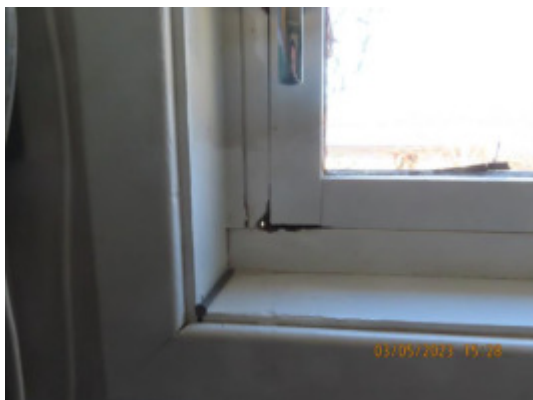
Det er påvist vinduer med fukt/råteskader.

Det er råteskade og hull i vindu på soverom

- Det er påvist vinduer med fukt/råteskader.

- Vinduer med råteskader må erstattes med nye.

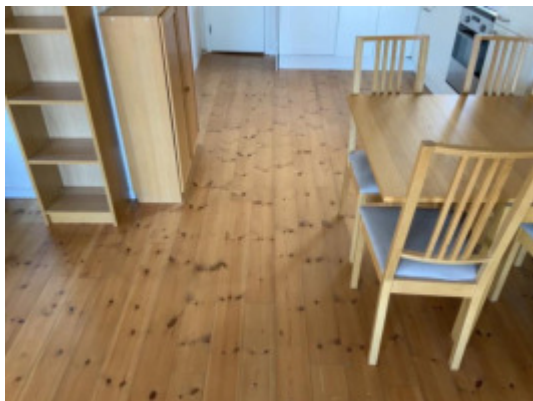
Skjevt gulv i stue/kjøkken

- Målt høydeforskjell på over 30 mm gjennom hele rommet. Tilstandsgrad 3 gis med bakgrunn i standardens krav til godkjente måleavvik.
- Målt høydeforskjell på over 20 mm innenfor en lengde på 2 meter. Tilstandsgrad 3 gis med bakgrunn i standardens krav til godkjente måleavvik.

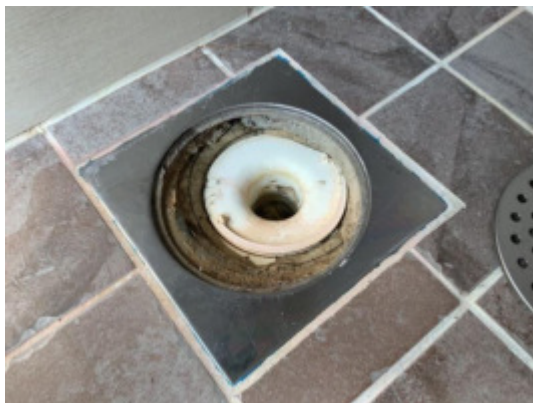
Det er plastsluk og smøremembran med ukjent utførelse.

- Membranen er synlig, men avslutningen ved sluket er utett.
- Det er rundt sluk påvist en ikke-fagmessig utførelse av membran/tettesjikt/klemring.

- Det må foretas utbedring for å unngå fuktskader i konstruksjonen.
- Tidspunkt for utbedring av tettesjikt/membran nærmer seg.

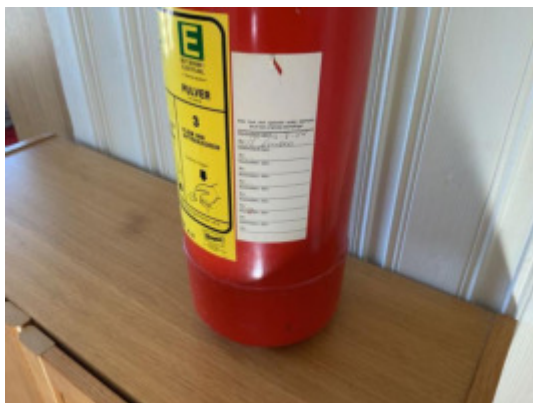
1. Er det mangler for brannslukningsutstyr i boligen iht. forskriftskrav på søknadstidspunktet, men minst Byggeforskrift 1985?  
**Nei**
2. Er det skader på brannslukningsutstyr eller er apparatet eldre enn 10 år?  
**Ja**
3. Er det mangler på røykvarsler i boligen iht. forskriftskrav på søknadstidspunktet, men minst Byggeforskrift 1985?  
**Nei**
4. Er det skader på røykvarslere?  
**Ja Testbryter mangler.**

Eldre brannslukningsapparat
