Kongenesveien 55, 4596 Eiken

Tilstandsrapport

Befaringsdato: 03.05.2023

Rapportdato: 15.05.2023

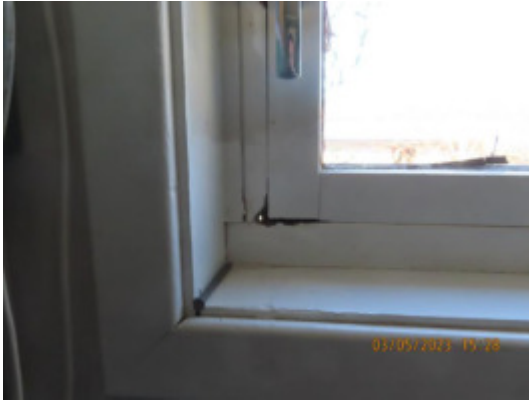
Det er råteskade og hull i vindu på soverom

- Det er påvist vinduer med fukt/råteskader.

- Vinduer med råteskader må erstattes med nye.

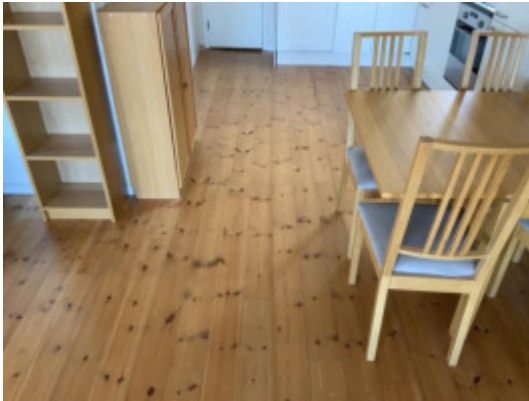
Skjevt gulv i stue/kjøkken

- Målt høydeforskjell på over 30 mm gjennom hele rommet. Tilstandsgrad 3 gis med bakgrunn i standardens krav til godkjente måleavvik.
- Målt høydeforskjell på over 20 mm innenfor en lengde på 2 meter. Tilstandsgrad 3 gis med bakgrunn i standardens krav til godkjente måleavvik.

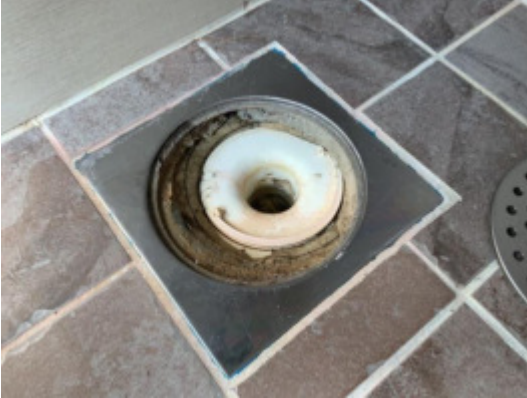
Det er plastsluk og smøremembran med ukjent utførelse.

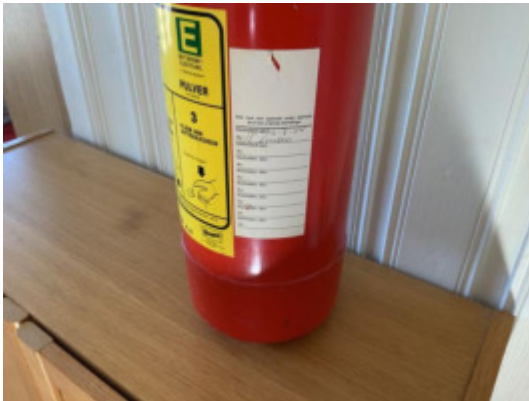
1. Er det mangler for brannslukkingsutstyr i boligen iht. forskriftskrav på søknadstidspunktet, men minst Byggeforskrift 1985?
Nei
2. Er det skader på brannslukkingsutstyr eller er apparatet eldre enn 10 år?
Ja
3. Er det mangler på røykvarsler i boligen iht. forskriftskrav på søknadstidspunktet, men minst Byggeforskrift 1985?
Nei
4. Er det skader på røykvarslere?
Ja Testbryter mangler.

Eldre brannslukkingsapparat
