Jegertunet 86

Tilstandsrapport

Befaringsdato: 15.04.2024

Rapportdato: 18.04.2024

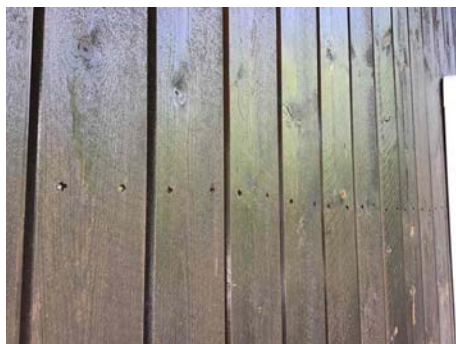
Det ble registrert utettheter i musebåndene. Videre ble det registrert stedvis dype spikerhuller, varierende grad av vridninger og soltørking. Kledningen står delvis i nær og umiddelbar kontakt med terrengnivå og er utsatt for fuktbelastning fra terreng og opparbeidelse.

Dype spikerhuller i ytterkledning.

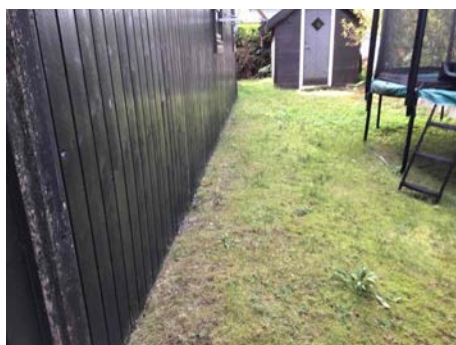
Vurdering av avvik:
• Det er ingen eller liten lufting i nedre kant av kledning mot grunnmur.
• Bordkledning går stedvis nesten helt ned i terreng.

Kledning / veggfot mot terreng.

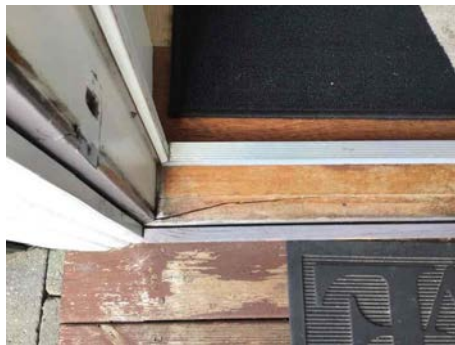
TG 2 Hovedinngangsdør

Tredør i malt utførelse, produksjonsmerket 1997. Det er etterinstallert elektronisk kodelås.

- Det er påvist utetthet/åpning mellom dørblad og dørkarm. Dvs. at kaldtrekk kan oppstå.
- Det er avvik:

- Dører må justeres.

Det må påregnes vedlikehold og noe etterjustering. Videre anbefales ettermontering av utvendig terskelbeslag.

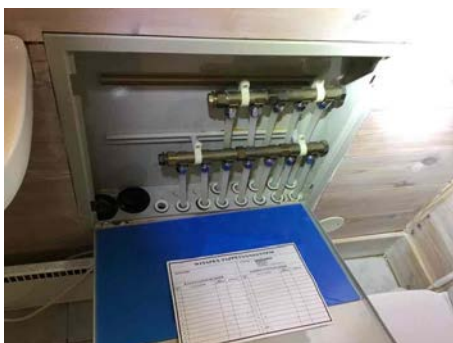
Fordelerskap - Toalettrom

Det er påvist at eventuelt lekkasjevann fra rør i rør system ikke ledes til sluk eller annen kompensierende løsning. Rørkursene på rør-i-rør systemet på vannledninger er ikke merket. Det mangler tettemuffer i enden av varerør på rør-i-rør-system. Det ble registrert noe overflaterust i vannfordelerskap. Det er uvisst om dette er forårsaket av tidligere lekkasje eller kondensering.

- Det bør foretas tiltak på anlegget som sikrer bedre løsning på eventuelt lekkasjevann fra rør i rør system.
- Rørkurser på rør-i-rør system bør merkes.
- Det må monteres tettemuffer i enden av varerørene.

Videre anbefales etablering av rutiner for konservering av anlegget i den kalde årstiden, når fritidsboligen ikke er i bruk.
